GPIAA – GABINETE DE PREVENÇÃO E INVESTIGAÇÃO DE ACIDENTES COM AERONAVES**NOTA INFORMATIVA DE INCIDENTE COM AERONAVE**

| PROCESSO Nº 25/INCID/2014 | | | |
| <i>Data/Hora (locais):</i> 28-08-2014; 13:20 | | <i>Local:</i> Aeródromo Cascais | |
| <i>Aeronave</i> | <i>Tipo:</i> CESSNA 210L | <i>Matrícula:</i> D-EBAM | <i>Nº de série:</i> 210-61120 |

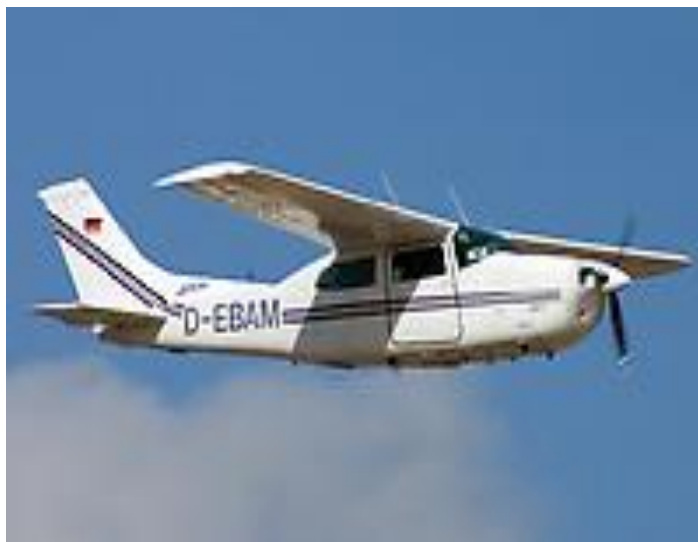
Com a pista assegurada mete o trem em baixo e aterra com flaps 30º.

Não foram registados mais danos na aeronave, nem nos tripulantes.
