Colisão // Colision
Herdade da Amieira
Ponte de Sôr, Portugal
04 de dezembro 2014, 10:50 UTC
Schweizer 269C-1

Investigação de Acidente

36/ACCID/2014

ESCOLA DE AVIAÇÃO AEROCONDOR
SCHWEIZER 269C-1

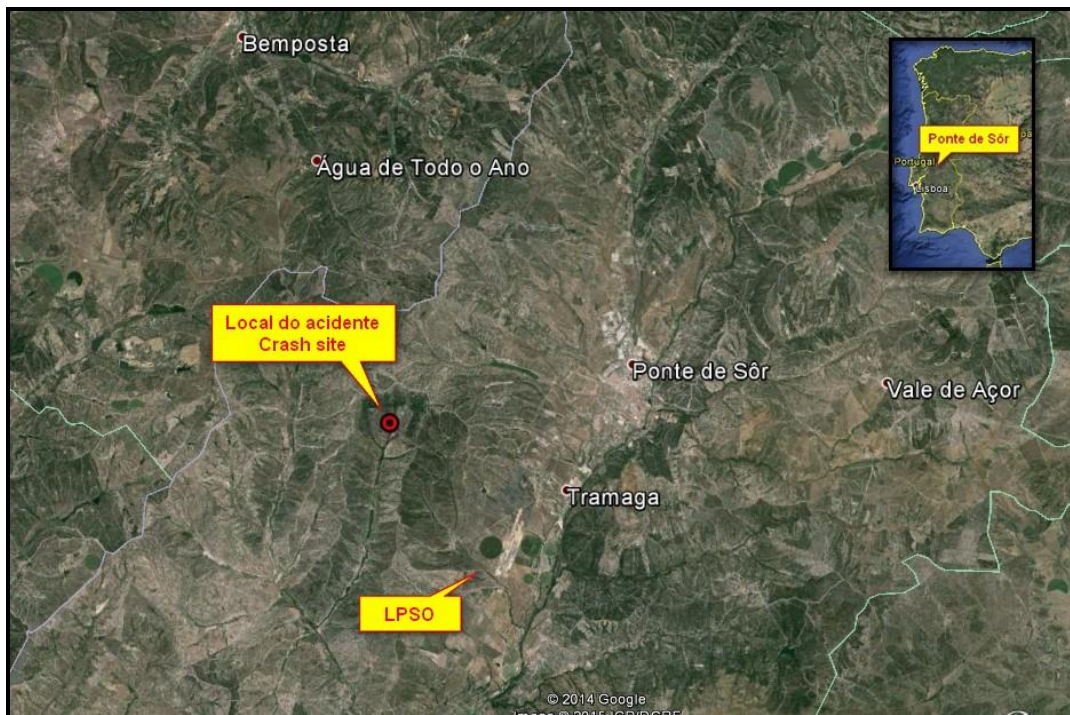
figura || picture n° 1

On December the 04th of 2014, the helicopter *Schweizer* 269C-1, registration CS-HFD, owned by NORTÁVIA Transportes Aéreos, S.A., and operated by EAA - Escola de Aviação Aerocondor S.A. start up from Ponte de Sôr (LPSO) airfield carrying on board an instructor pilot and a student pilot. At 09:40 it take-off for an instruction flight (*picture n° 1*).

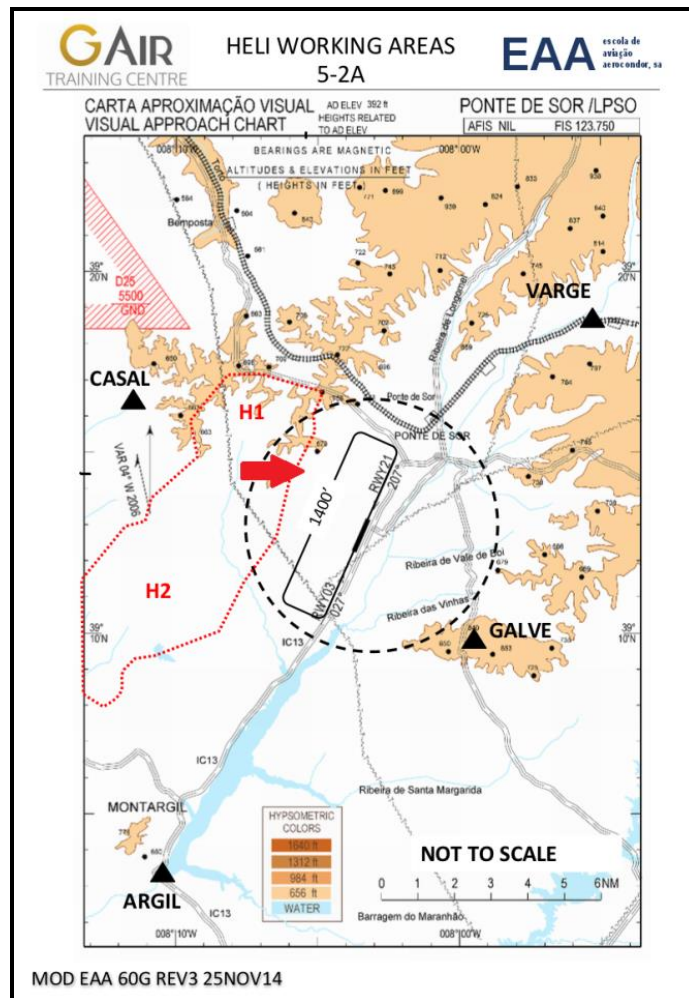
figura || picture n° 2

The helicopter take-off at 09:40 on runway 21 of LPSO and continued for working area H1, one of the two areas used by EAA for helicopter instruction flights (*picture n° 2*).

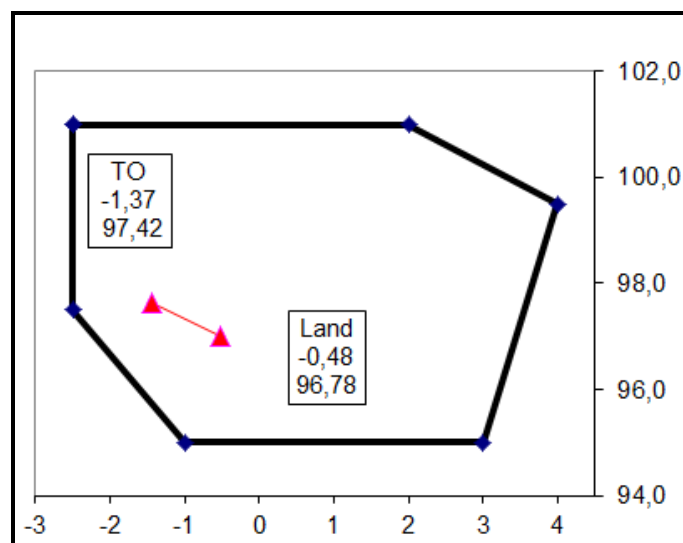
figura || picture n° 6

Applying the weight of the crew and fuel on the mass and balance sheet of the helicopter its verified that this was within its flight envelope (*picture n° 6*).

The take-off mass was 1605 lbs with a maximum limit of 1750 lbs.

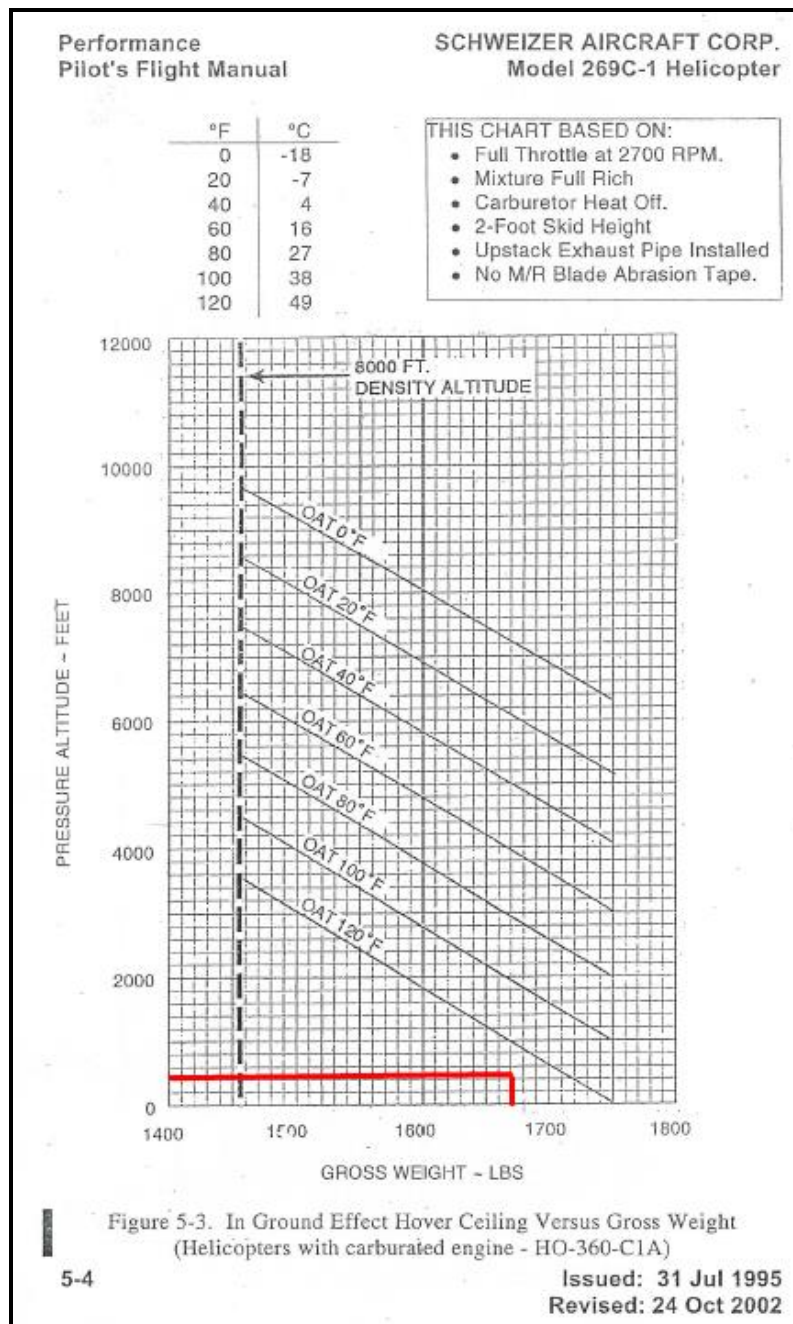
figura || picture n° 7

When in ground effect, the aircraft was within that envelope during take-off from Ponte de Sôr and adjacent working areas (picture °7).

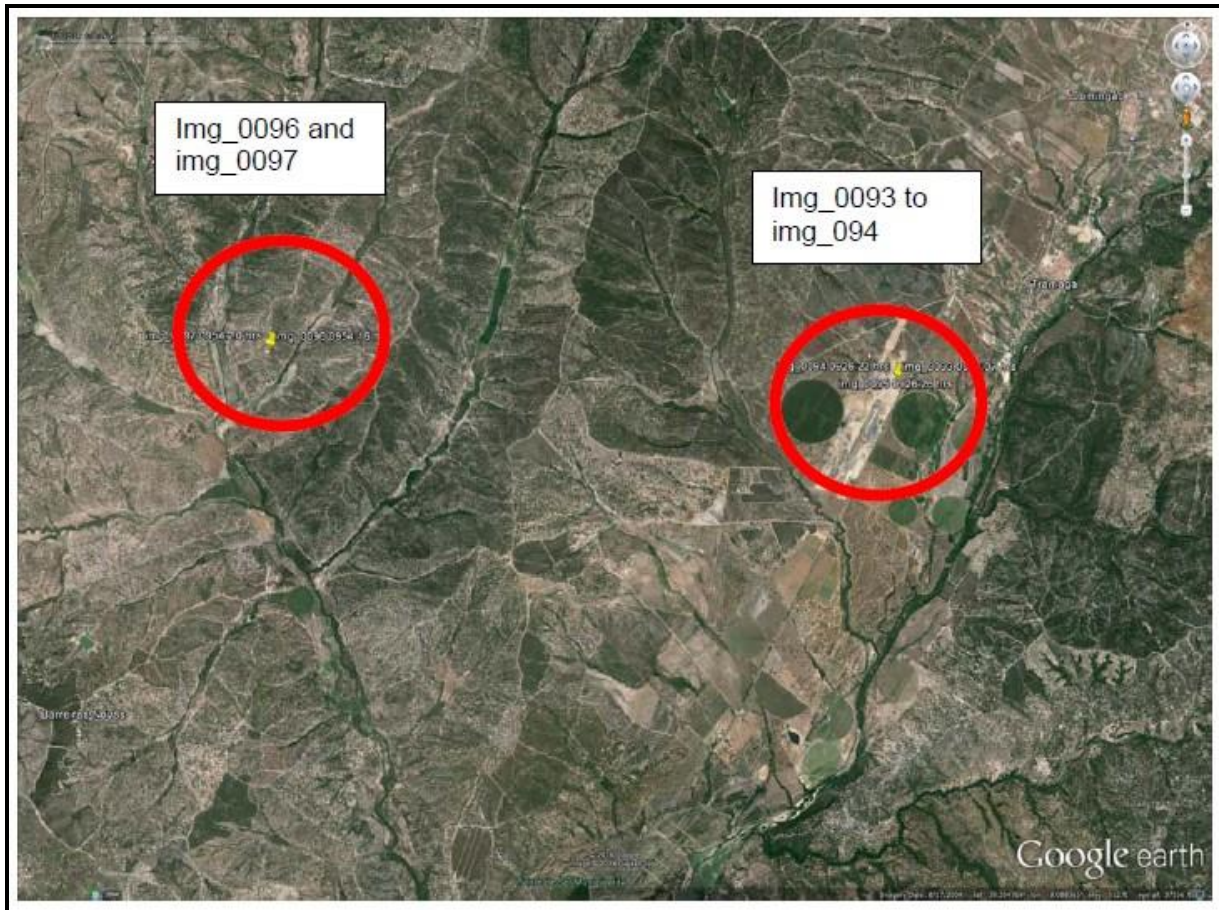
figura || picture n° 10

On December 04th five photographs were taken during the flight. All had information of date/time and GPS location (*picture n° 10*).

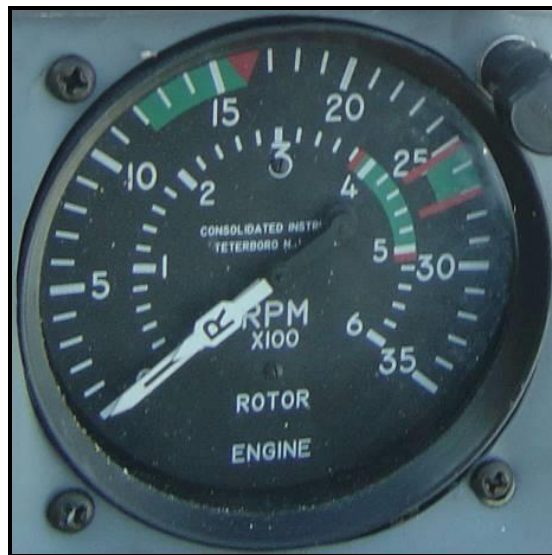
figura || picture n° 19

The rotor speed are maintained using the collective. Increase the collective causes a decrease of rpm and lowering the collective causes its increase. Using the collective rotor rpm should be kept within the limits set by the manufacturer. A decrease in rpm beyond a certain value means that it is impossible to return to retrieve them. In present case this value is 390 RPM, indicated by a red mark (*picture n° 19*).

Under that value the helicopter will start to stop flying and control lost will be experienced.

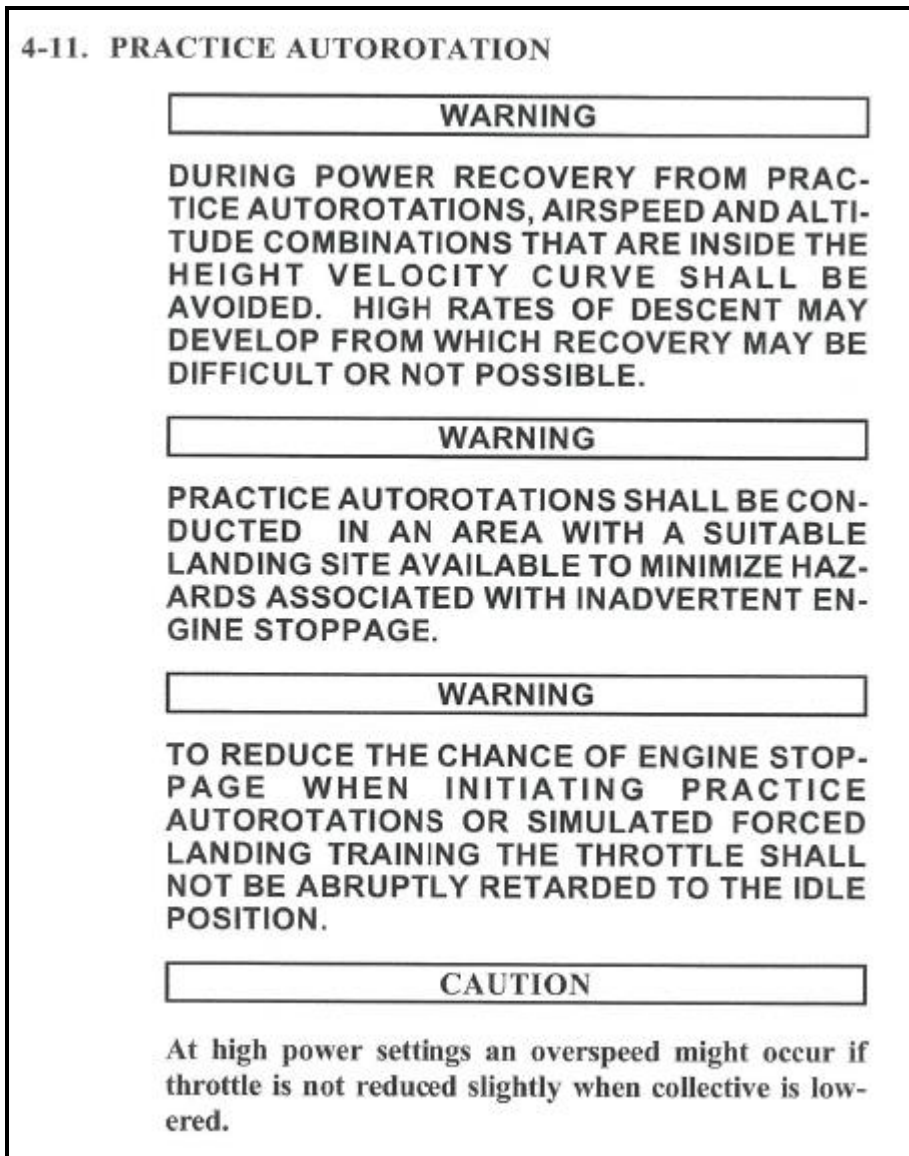
figura || picture n° 20

The manufacturer makes two alerts for autorotations training related with a possible engine failure. Training only to places where there is the possibility of land and the abrupt decrease in power can cause engine failure (picture n° 20).

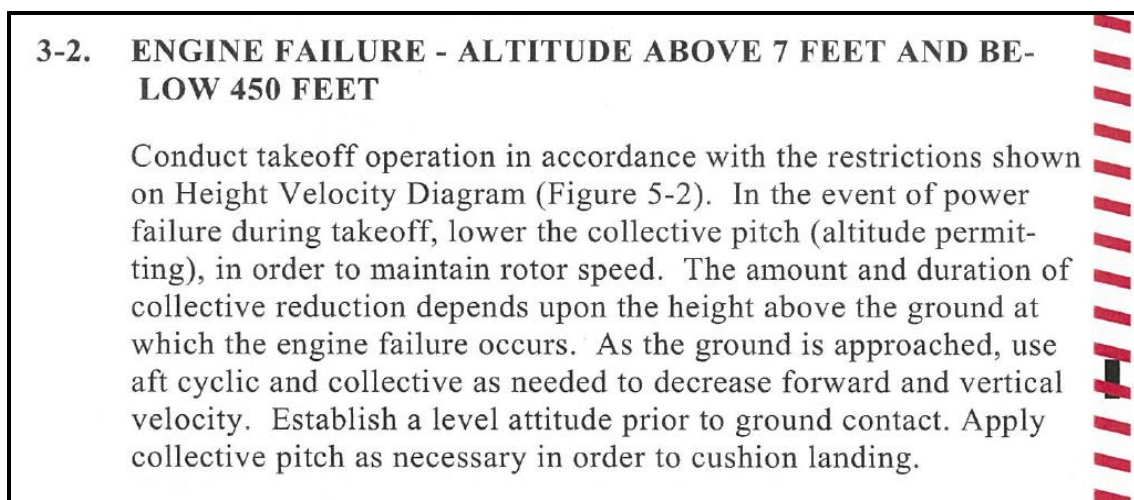
figura || picture n° 21

The worst situation for engine failure is between 7 and 450 feet. A failure in this situation requires an almost instantaneous reaction to lower the collective (*picture n° 21*). In the case of flight instruction, the instructor does not usually have their hands on the controls, increasing the reaction time.

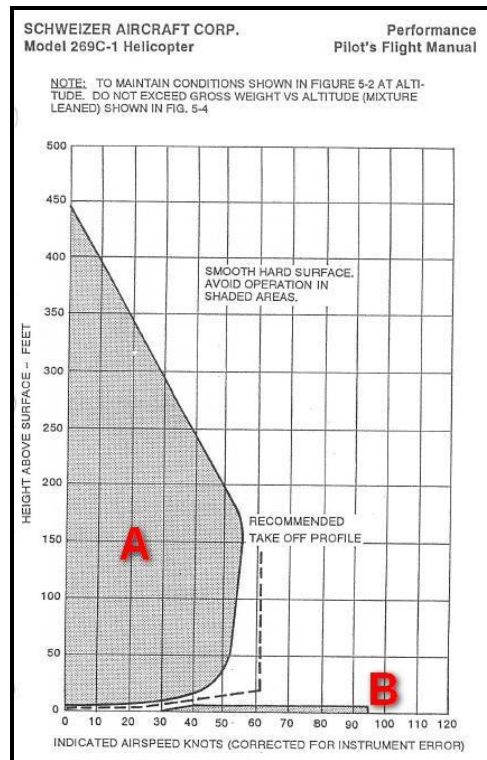
figura || picture n° 22

There are two areas to avoid: an area A with greater heights and low speeds and an area B with very low altitudes and high speeds (picture n° 22).

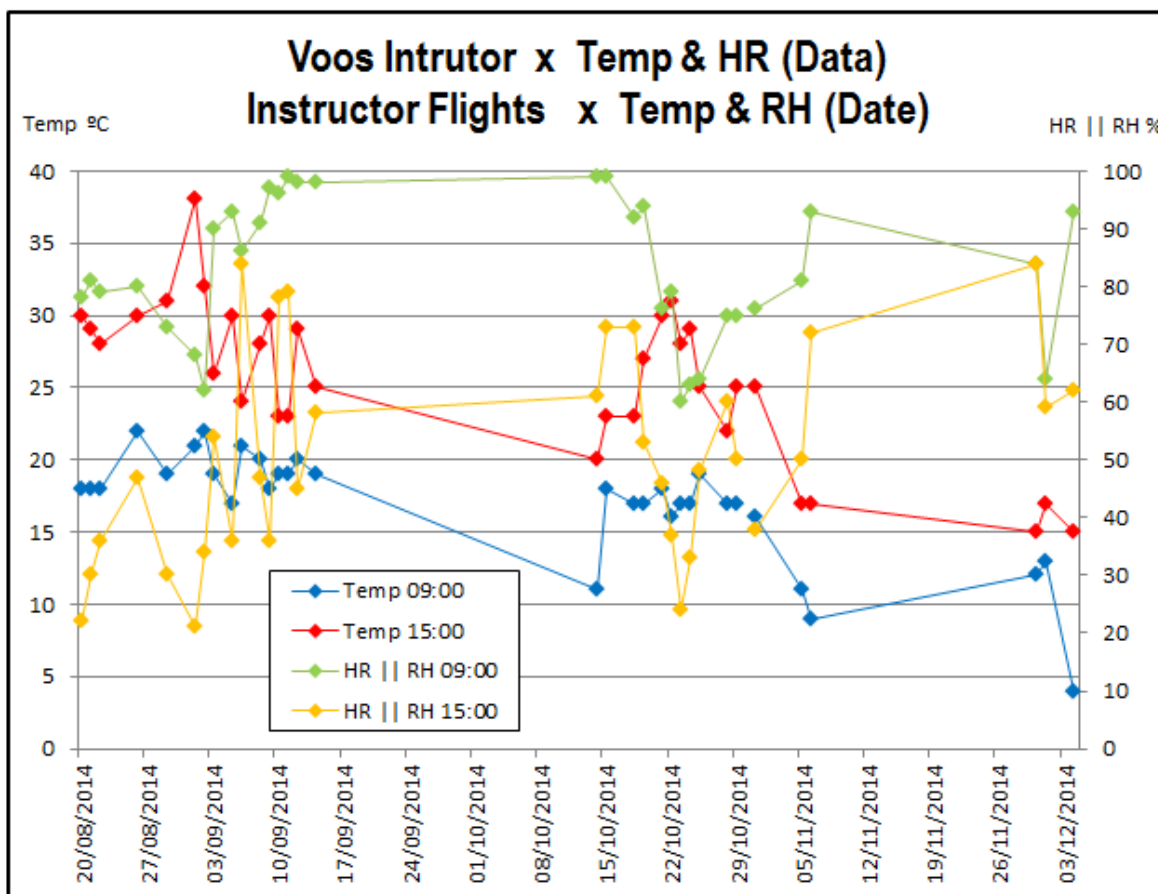
figura || picture n° 25

Picture n° 25 shows the air temperature and relative humidity at 09:00 and 15:00, corresponding to the time of a flight in the morning and another in the afternoon. It was not considered the winter time changing that occurred on 26 October.

The instructor made 77 flights spread by the days shown in the picture above. At most, made 4 flights in one day, on 24 October.

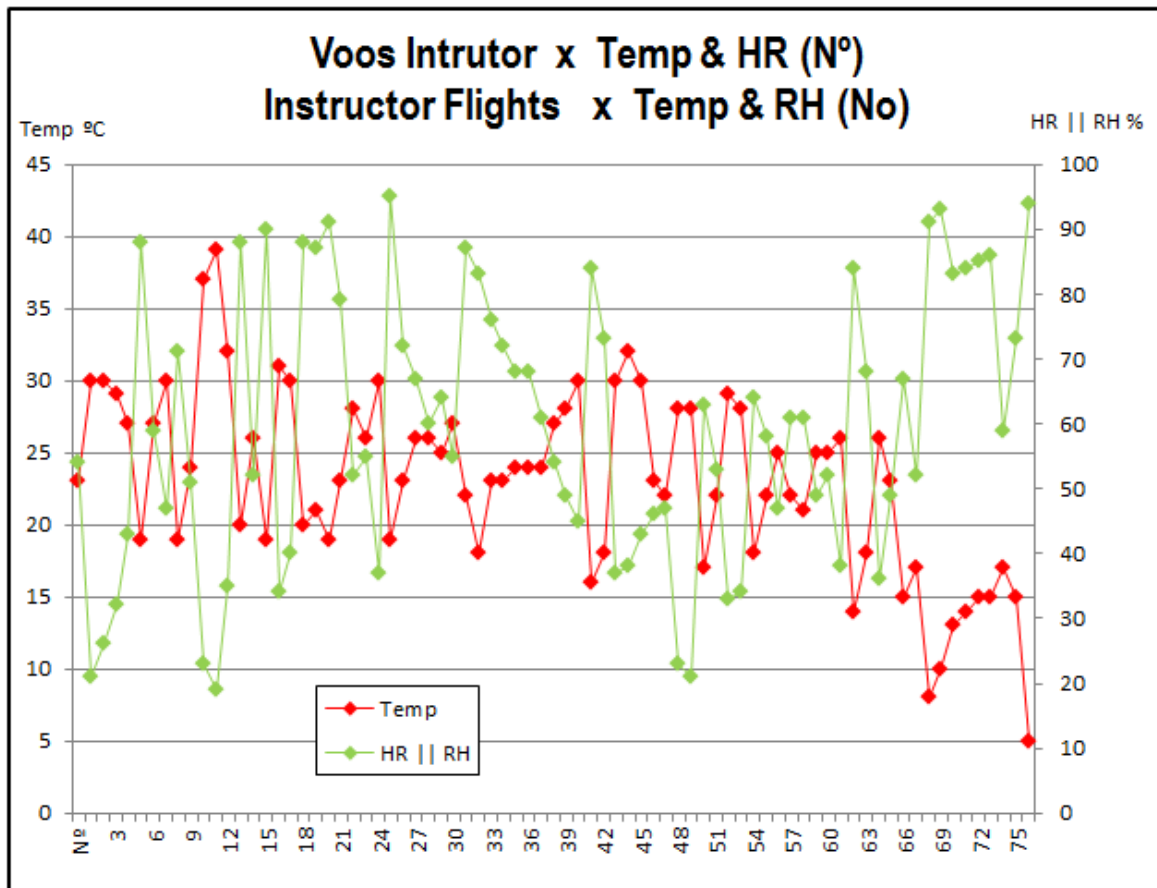
figura || picture n° 26

Picture n° 26 depicts the temperature and relative humidity obtained by the weather station of Abrantes at the time of take-off.
