HELIPORTUGAL / CS-HEX

*Colisão com cabos // Powerline colision
Marmelete
Monchique, Portugal
18 de dezembro 2013, 13:50 UTC
2013, December 18th, 13:50 UTC*

Eurocopter EC120B Colibri

09/ACCID/2013

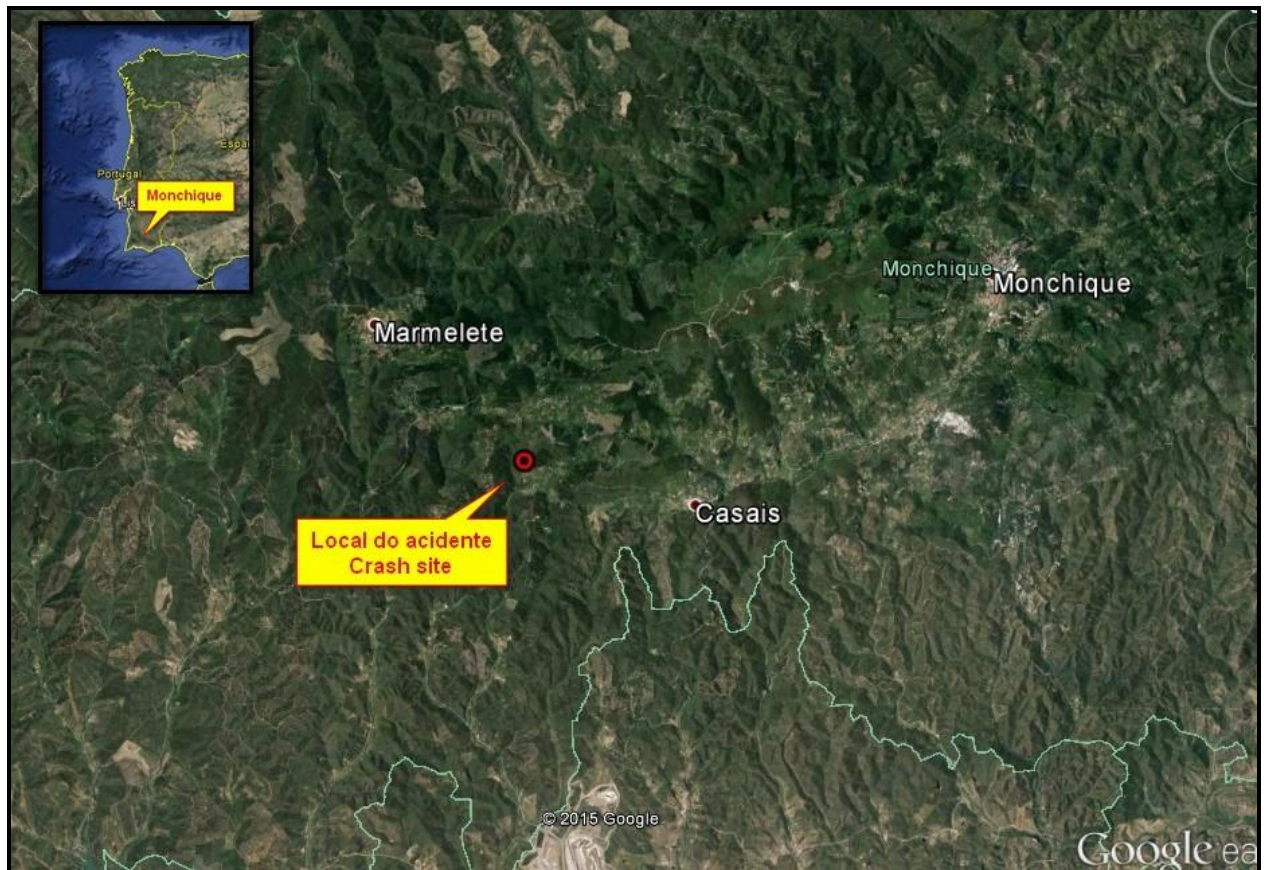
figura 1 || picture nº 1

At 13:50, after refuelling, the CS-HEX took off from Monchique to perform inspections of medium voltage lines in Marmeleite area (picture nº 1).

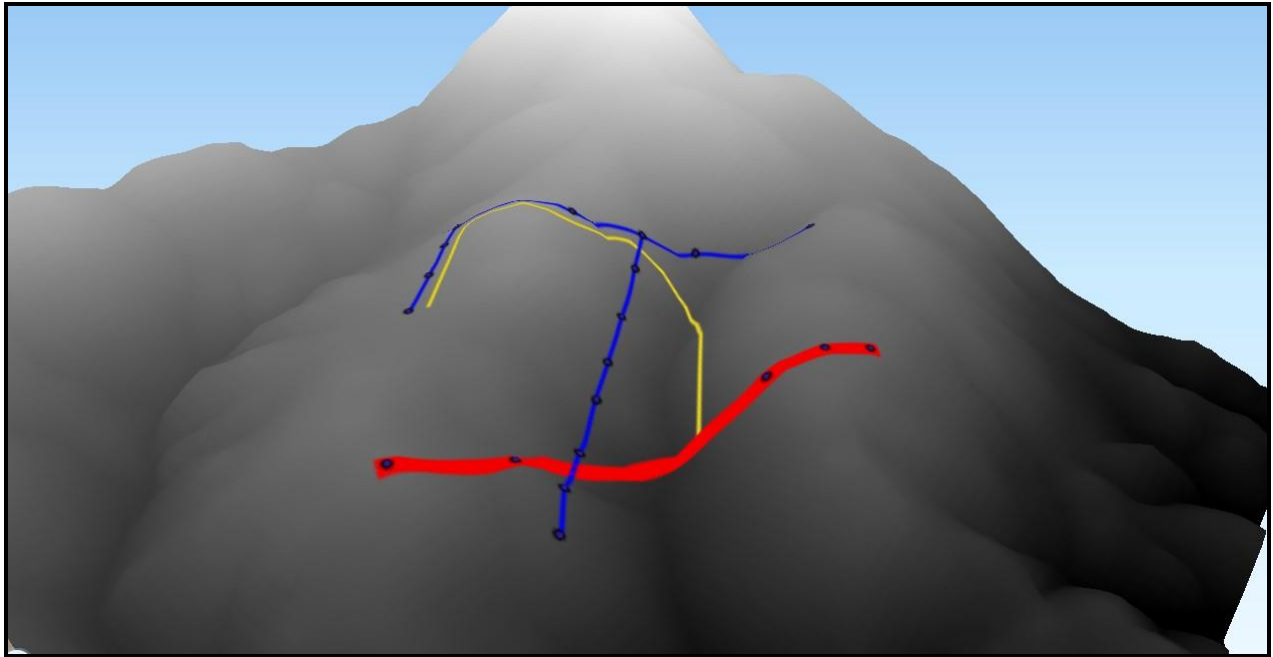
figura 3 || picture nº 3 (Fonte || Source: IGEOE)

When the lines to be inspected followed by a very steep terrain (picture nº 3) it was normal to perform the inspection in the opposite direction, i.e. to climbing.

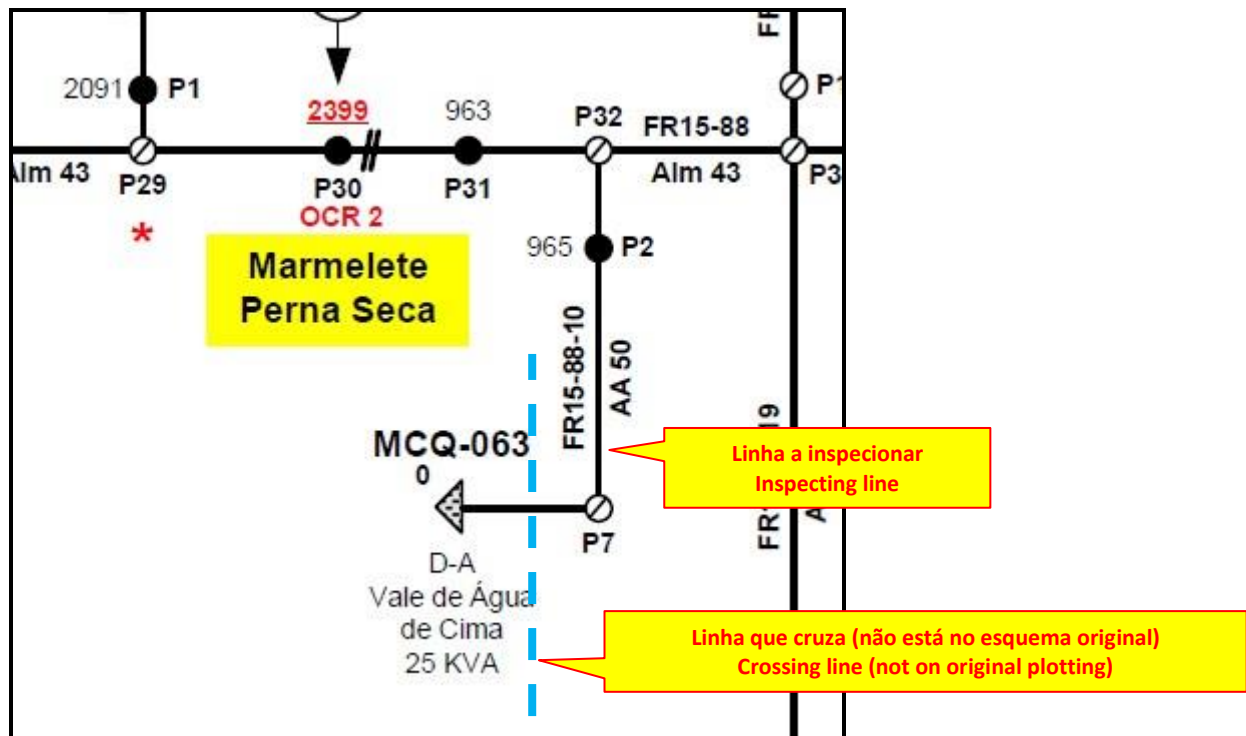
figura 13 || picture nº 13

The observer mission was to make a visual inspection of power lines for the detection of defects and the definition of the lines to inspect. This made him have to check the schedule on board and therefore have to look inside. The scheme had no reference to other lines as shown in picture nº 13. The observer should also, whenever this was possible, help the pilot in obstacle detection.

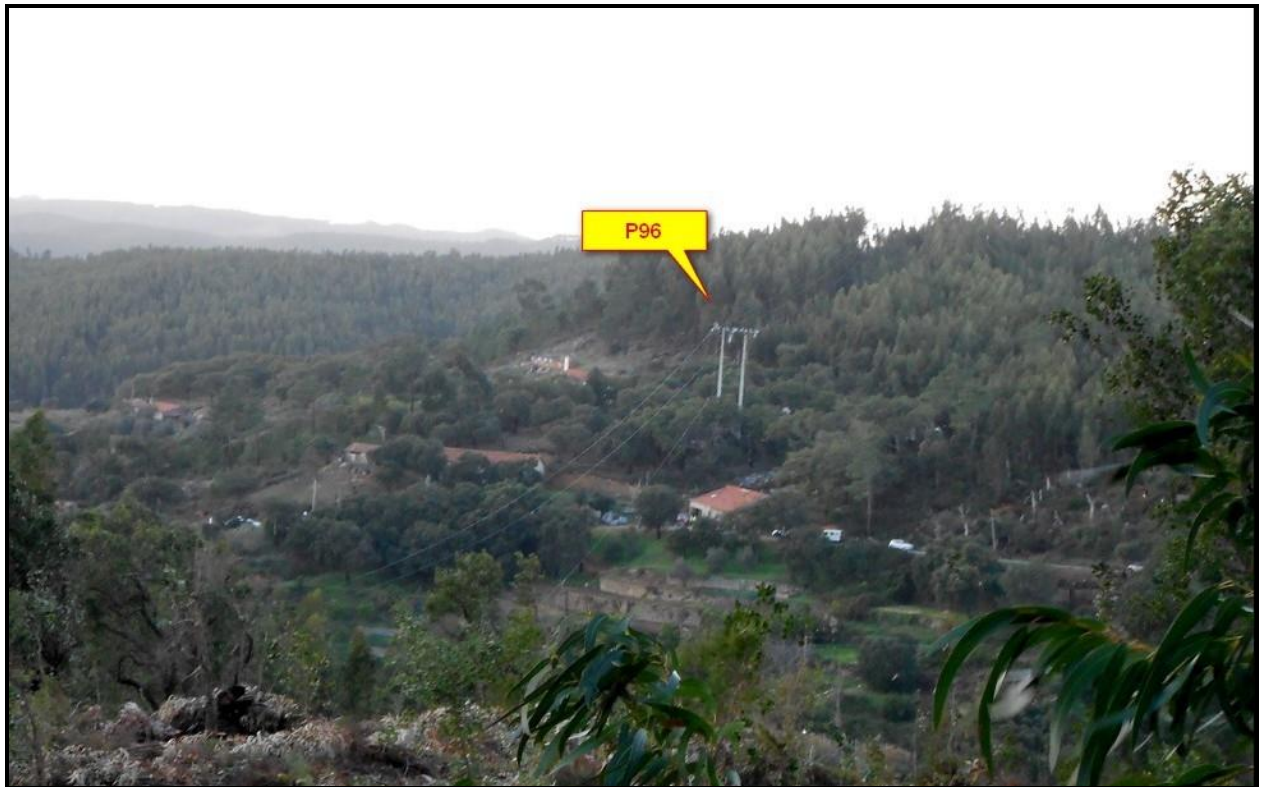
Figura 14 || picture nº 14

The picture nº 14, taken from ground northeast of the accident site, shows the accident line crossing the valley and the little contrast in a background made up of trees.

The power line was made by a set of three cables with 160 mm² of area, corresponding to a diameter of 7,14 mm.

Por ser difícil a detecção de linhas à distância os pilotos procuram constantemente identificar os postes que em regra são visíveis a maiores distâncias. Quando a voar em vales com linhas a cruzar, por vezes os postes destacam-se nas cristas, contrastando com o céu, acima da linha de horizonte. Neste caso os postes ficavam numa cota inferior às cristas, “dentro” do vale, tornando a sua identificação mais difícil.
