NOTA INFORMATIVA DE ACIDENTE COM AERONAVE ||
NOTICE OF AIRCRAFT ACCIDENT

PROCESSO PROCESS 18/ACCID/2015			
Data Date 08/08/2015	Hora Time (UTC) 13:05	Local Location Lugar de Coto (Cendufe) Coto Place (Cendufe)	
Aeronave Aircraft	Tipo Type Ecureuil AS 350 B3	Matrícula Registration CS-HIA	Número de série Serial Number 3699
Operador Operator	EVERJETS		
Origem/Destino Origin/Destination	Arcos de Valdevez Arcos de Valdevez		
Pessoas a bordo People on board	6		
Lesões Injuries	Tripulação Crew	Passageiros Passengers	Outros Others
Fatais Fatal	-	-	-
Graves Serious	-	-	-
Ligeiras/Nenhumas Minor/None	1	5	-
Danos na aeronave Aircraft damage: Destruída Destroyed

BREVE DESCRIÇÃO || BRIEF DESCRIPTION

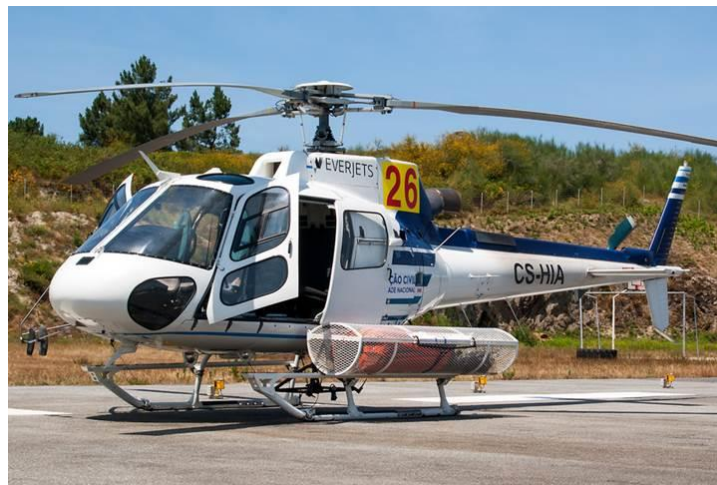
Figura 1 || Figure 1

No dia 08 de agosto, pelas 13:05 UTC, um helicóptero *Ecureuil* AS 350 B3 com o registo CS-HIA (Figura 1) e indicativo H26, com um piloto e cinco membros do Grupo de Intervenção de Prevenção e Socorro (GIPS) a bordo, regressava ao heliporto de Arco de Valdevez após uma missão de combate a incêndio.

On the 8th of August, around 13:05 UTC, an *Ecureuil* AS 350 B3 helicopter with registration CS-HIA (Figure 1) and callsign H26, with a pilot and five members of the Rescue and Protection Intervention Group (known as GIPS), was returning to Arcos de Valdevez heliport after a fire-fighting mission.
