RELATÓRIO DE  
SEGURANÇA GPIAA

04/ACCID/2014

**TRAVEL SERVICES  
BOEING B737-800**

**EMBATE COM TREM NARIZ DURANTE ATERRAGEM  
AEROPORTO LAJES  
ILHA TERCEIRA  
AÇORES  
22 de Fevereiro 2014 às 07:41 UTC**

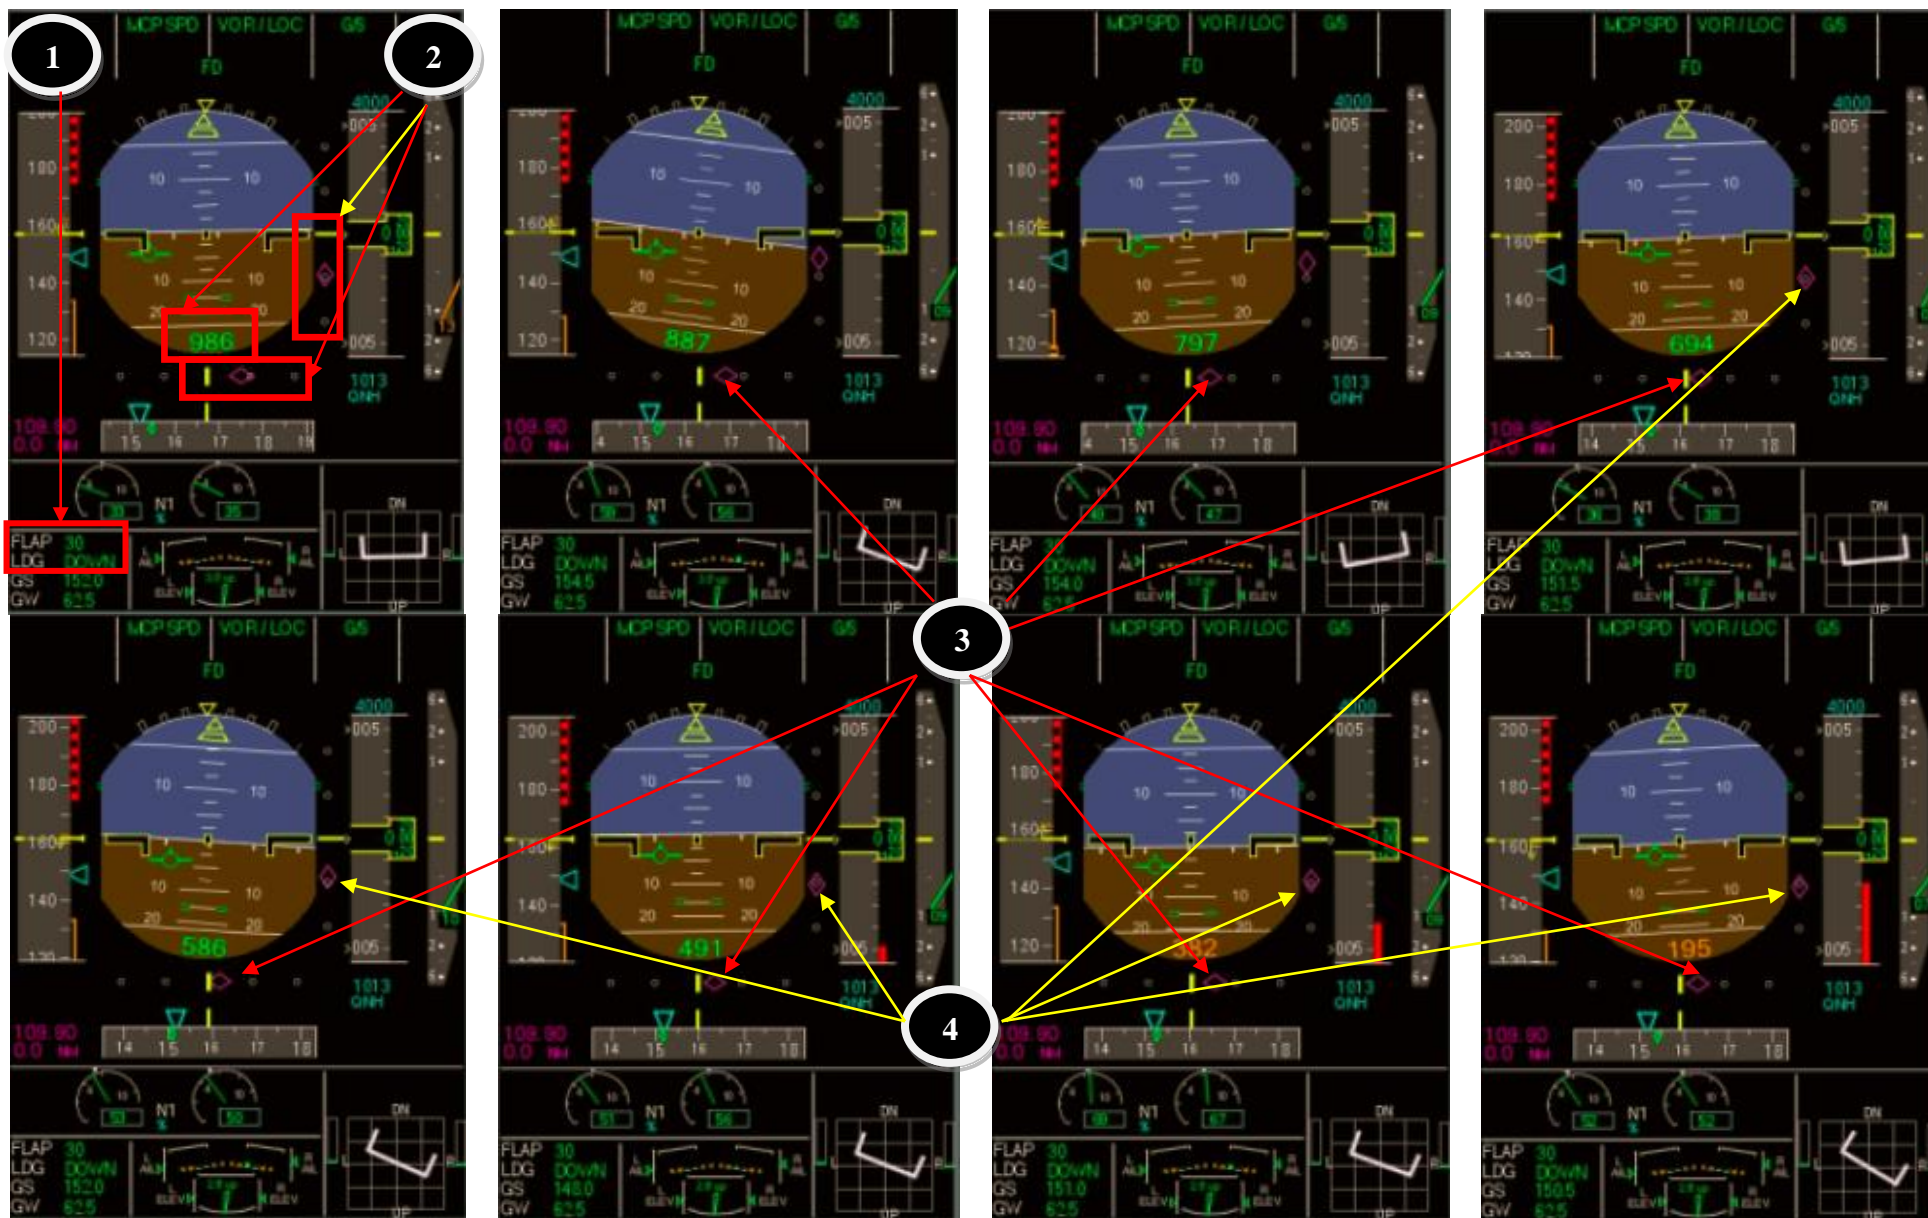
Figura || Picture nº 13

Ao cruzar a "altitude rádio" 986 ft a descer no ILS, a aeronave foi configurada para aterrar, com o trem de aterragem em baixo e flaps 30 (Figura nº 13 nota-1), com quase um ponto de escala de desvio à esquerda do localizador e um ponto acima do G/S (Figura nº 13 nota-2). A massa à aterragem foi calculada pelo FMS em 63.000 kg (Tabela nº 9 nota-1).

When crossing "radio altitude" 986 ft descending on the ILS, the aircraft was configured for landing, with landing gear down and flaps 30 (Picture nº 13 note-1), with almost one dot of scale left of localizer and one dot above G/S (Picture nº 13 note-2). FMS computed landing mass was 63,000 Kg (Table nº 9 note-1).

Na descida subsequente, a aeronave introduziu uma correcção ao desvio do localizador (Figura nº 13 nota-3), mas manteve um ponto de escala acima do G/S até à "RA" 195 ft (Figura nº 13 nota-4).

On further descent, the aircraft introduced a correction to the localizer deviation (Picture nº 13 note-3), but maintained one dot above the G/S until "RA" 195 ft (Picture nº 13 note-4).

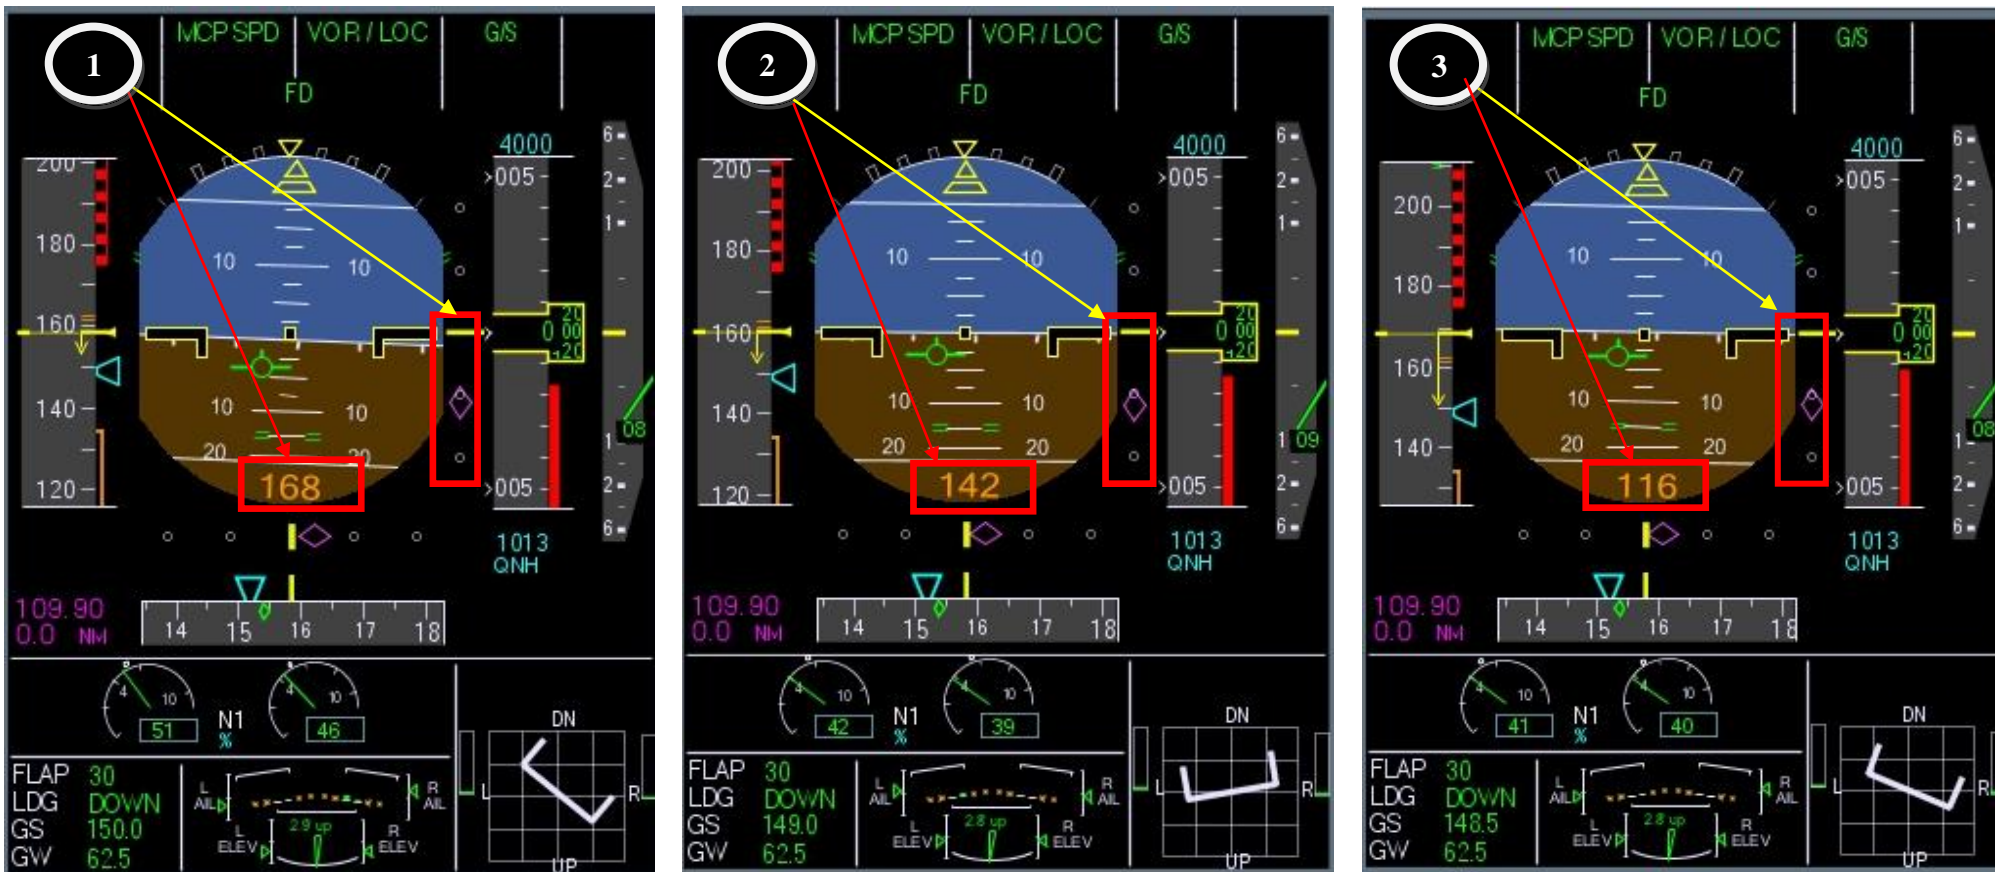
Figura || Picture nº 14

A seguir, o desvio do ILS G/S aumentou. Figura nº 14 nota-1 a 3)

Then, the ILS G/S deviation has increased. (Picture nº 14 note-1 through 3)

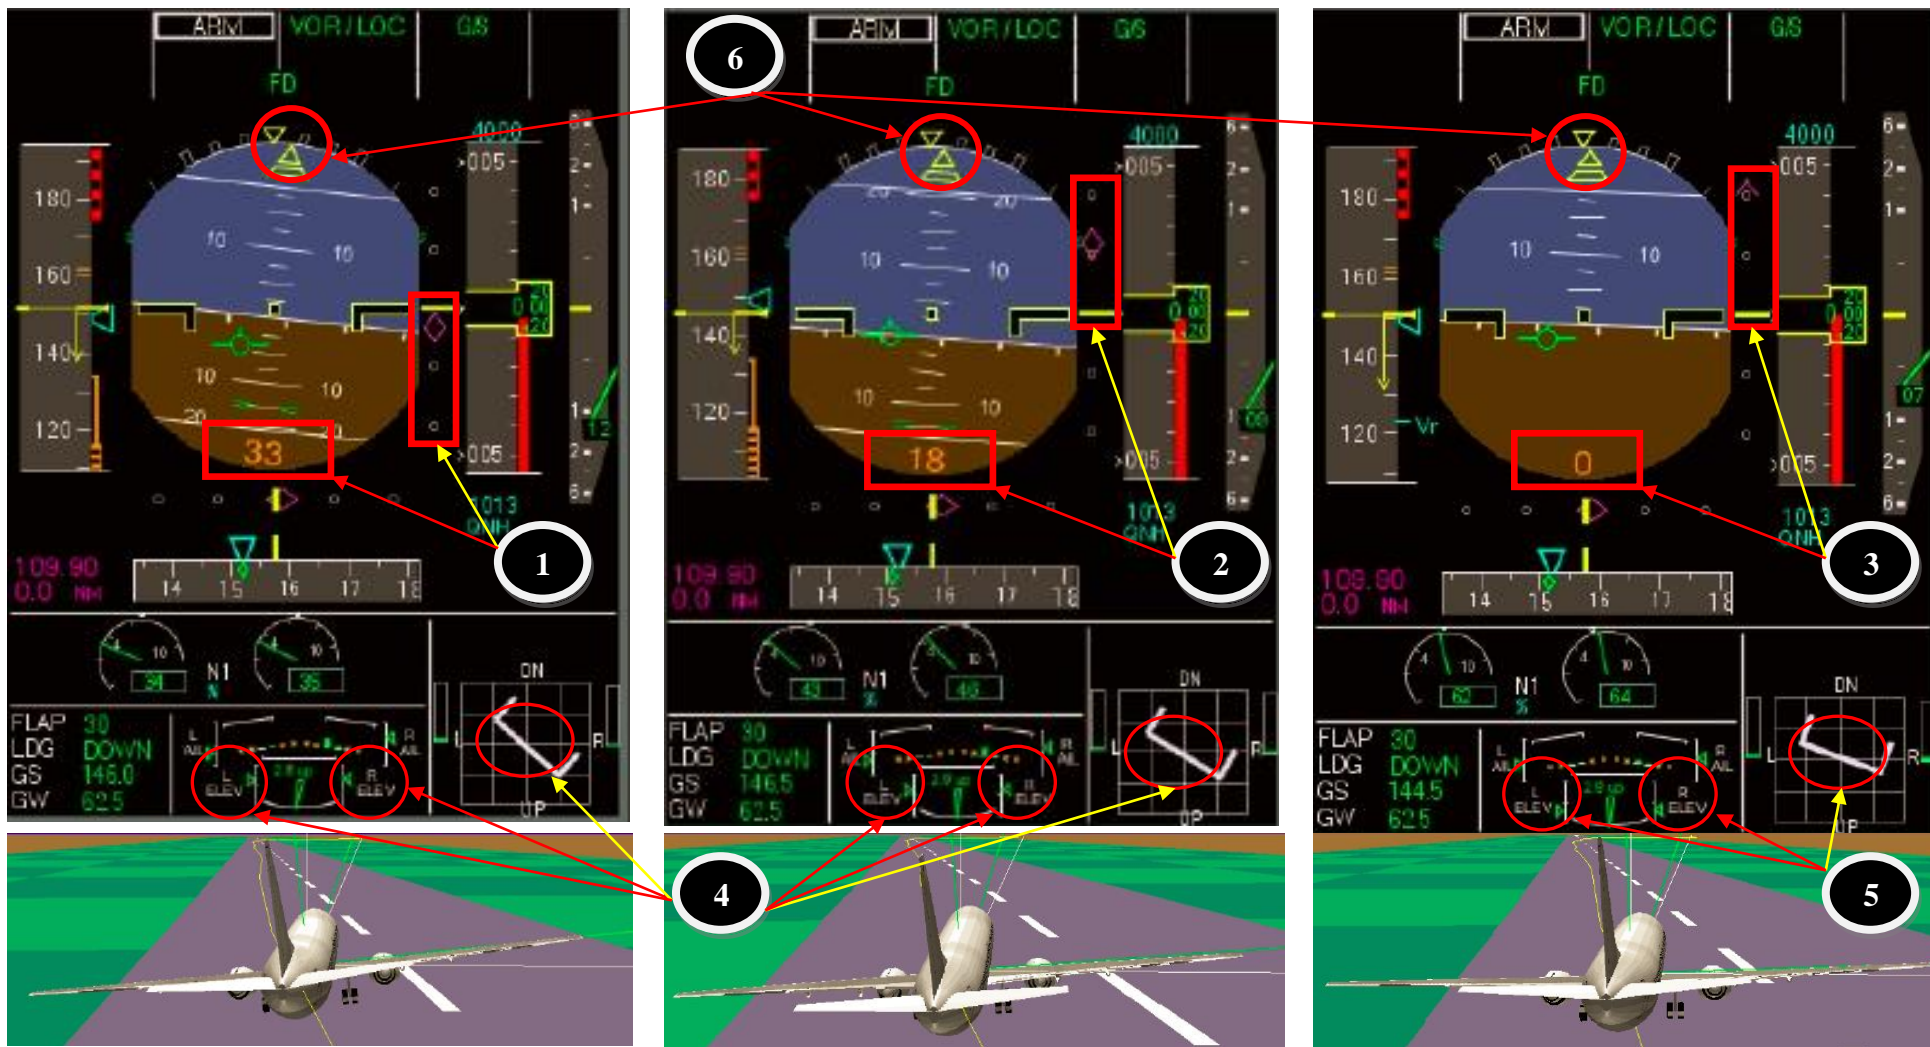
Figura || Picture nº 16

O arredondamento dos 33 pés à aterragem ocorreu em 2 segundos com uma razão de descida de -928 ft/min e CAS 145,8 Kts (Tabela nº 11 e Gráfico nº 1 nota-1). A manobra de alinhamento da aeronave com a linha central da pista foi realizado durante este período e a aeronave tocou ligeiramente inclinada à esquerda, portanto, com o trem de aterragem principal esquerdo a tocar primeiro a RWY (Figura nº 16 nota-6 e Figura nº 17 nota-1) e com rumo 157, 5° M (Tabela nº 9 nota-2).

Durante a sequência acima mencionada, a coluna de controlo dos comandos de voo foi ligeiramente puxada atrás com a deflexão das correspondentes superfícies de elevadores (Figura nº 16 Nota4), para um aumento de 3,9° "pitch-up" atitude. Com o salto, a coluna de controlo dos comandos foi empurrada para a frente, accionando as superfícies de elevadores (Figura nº 16 nota-5), e causando -1,9° "pitch down" atitude.
