Colisão com o solo || Ground collision
Aeródromo Municipal de Évora (LPEV)
Évora, Portugal
30 de abril 2014, 18:51 UTC
2014, Abril 30th, 18:51 UTC

Alpi Aviation Pioneer 300

RELATÓRIO DE
SEGURANÇA GPIAA

11/ACCID/2014

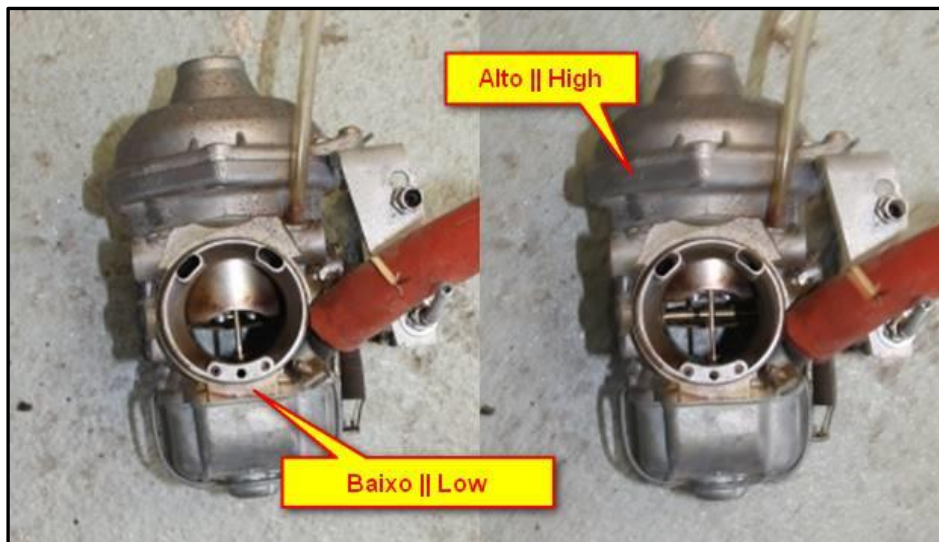
figura || picture nº 10

O motor do CS-UOV estava equipado com um carburador Bing 94/40 de compensação de pressão. Nos sistemas de compensação de pressão a secção da garganta é controlada por um êmbolo que funciona em função da pressão (figura nº 10) e tem a finalidade de efetuar a regulação da mistura com a variação de altitude.

The CS-UOV engine was equipped with a Bing 94/40 pressure compensation carburettor. In pressure compensation systems the throat section is controlled by a piston which works depending on pressure (picture nº 10) and has the purpose of adjust the mixture with variation of altitude.

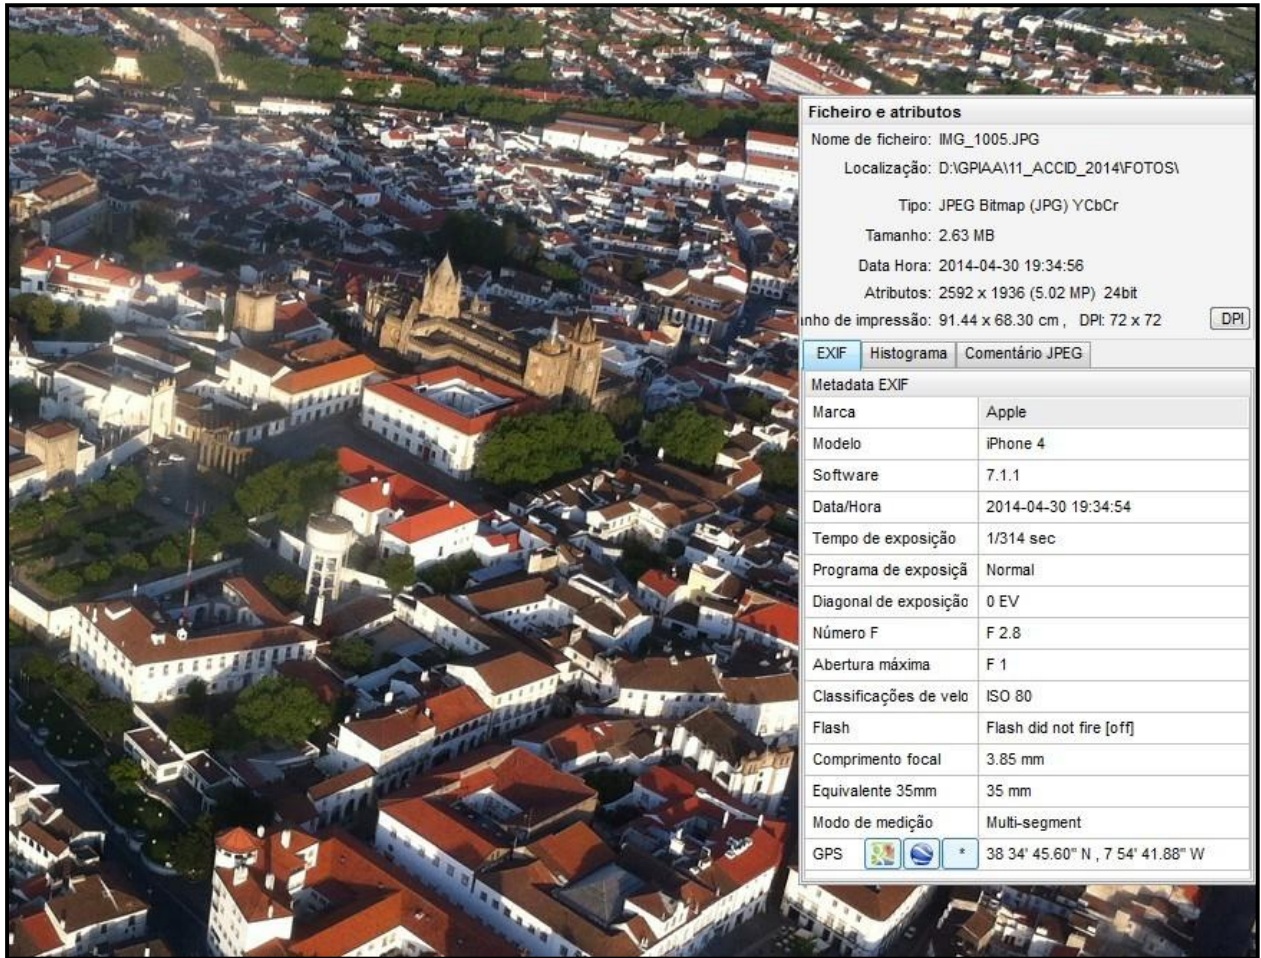
figura || picture nº 13 (imagem com dados EXIF || picture with EXIF data)

O iPhone 4 dispõe ainda de uma tecnologia padrão de gravação de metadados nos próprios ficheiros de imagem. Estes dados tornaram-se valiosos para determinação da trajetória de voo baseado na hora e localização geográfica gravada nos dados EXIF das mesmas (figura nº 13). As horas registadas na imagem são horas locais.

The iPhone 4 also has a standard technology of metadata recording embedded in the image files. These data have become valuable to determine the flight path based on time and geographic location recorded in the files EXIF data (picture nº 13). The time is recorded in local time.

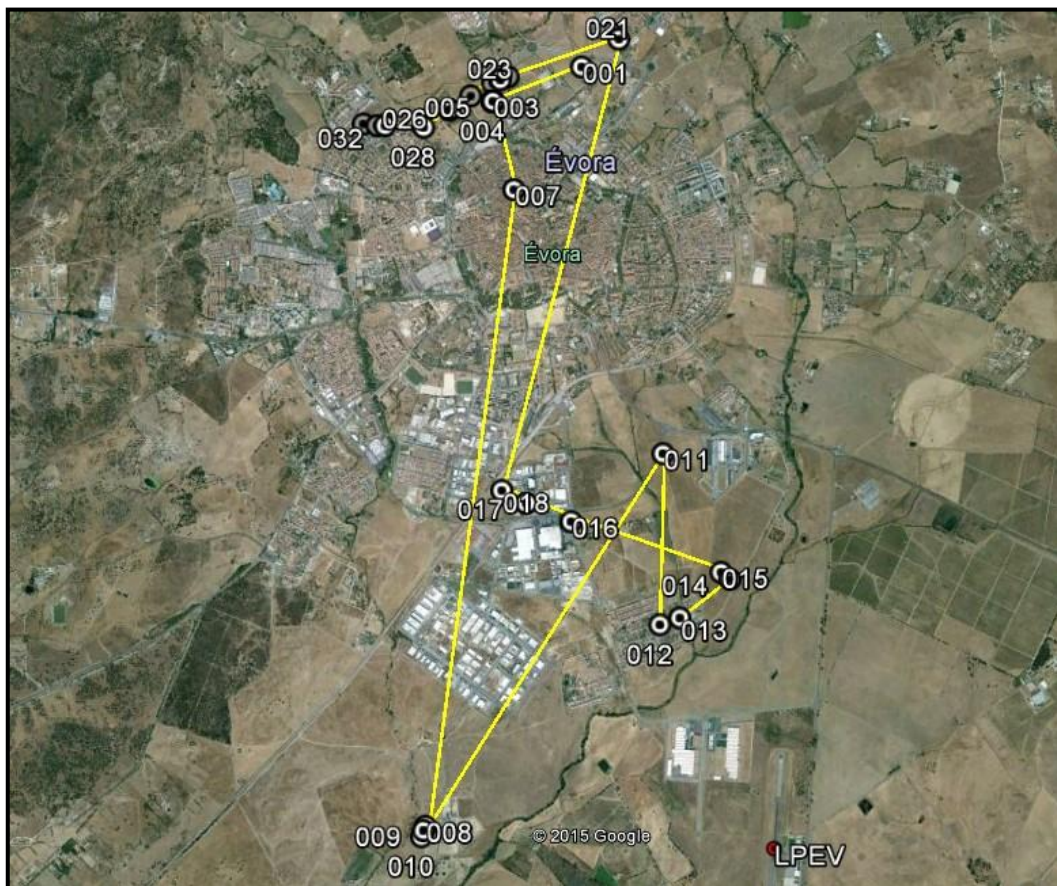
figura || picture nº 14 (localização das fotografias || picture locations)

A partir das 28 fotos obtidas foi possível reconstituir o voo e a maior parte do voo realizado pelo CS-UOV no dia do acidente (figura nº 14). Para uma melhor compreensão da imagem as figuras foram renomeadas com os três últimos algarismos do nome do ficheiro. Como exemplo, o ficheiro IMG_1023 está indicado como 023.

From the 28 pictures obtained it was possible to reconstruct the flight and most of flight performed by the CS-UOV on the day of the accident (picture nº 14). For a better understanding of the image the pictures have been renamed with the last three digits of the file name. As an example, IMG_1023 file is indicated as 023.

As fotografias 001 a 006 foram tiradas às 18:34, 3 minutos após a decolagem, sobre a cidade de Évora. Tudo indica que após a decolagem o avião se tenha dirigido diretamente para a cidade. Sobre a cidade, as fotografias mostram o CS-UOV em volta pela esquerda com pranchamento suave.

The pictures 001 to 006 were taken at 18:34, three minutes after take-off over Évora city. It seems that after take-off the plane has flown directly to the city. Over the city, pictures show the CS-UOV turning by the left with a soft banking.
