Glaser-Dirks DG 800 LA

GPIAA SAFETY REPORT

Accident Occurrence Investigation

06/ACCID/2012

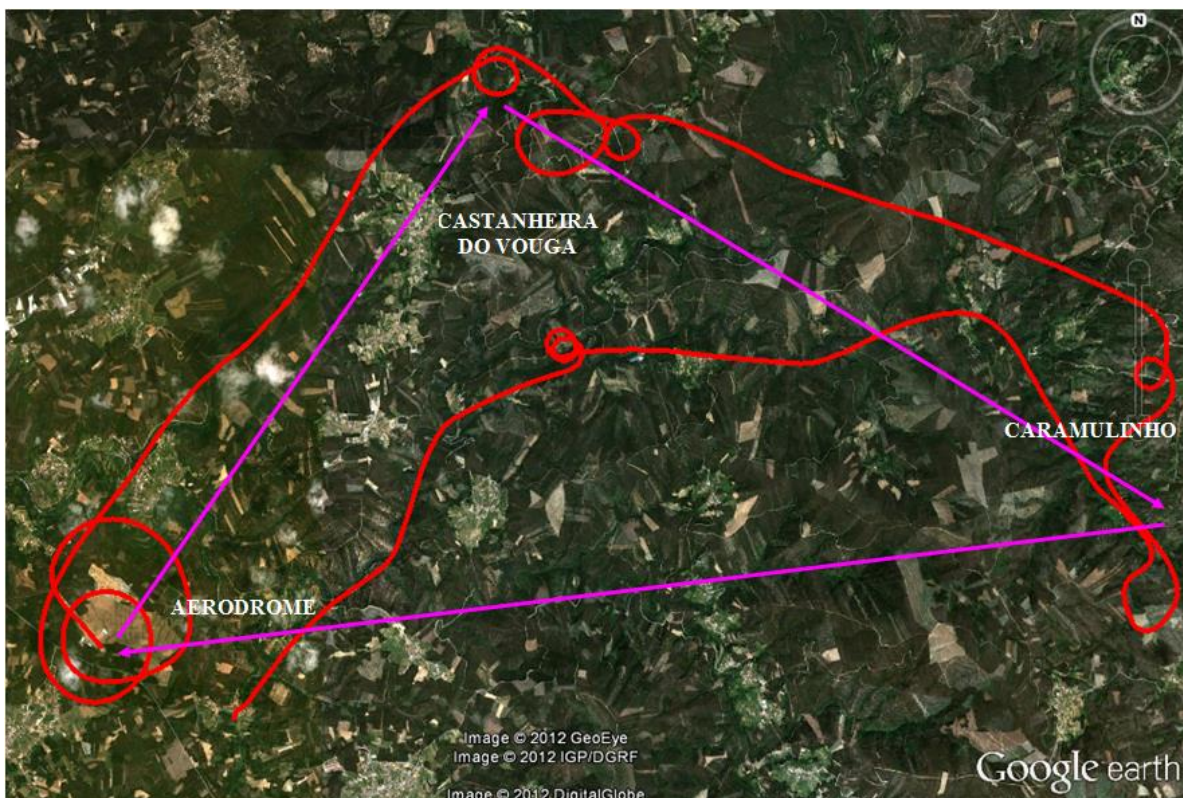
figura || picture nº 1

No dia 25 de março de 2012, o piloto deslocou-se da sua residência para o aeródromo de Águeda, levando consigo o planador com motor auxiliar DG 800LA, número de série 8-72A40, com a matrícula alemã D-KLHZ, de sua propriedade. Aproveitou a parte da manhã para a respectiva montagem e, após o almoço, preparou-se para efetuar um voo local, sobrevoando uma área compreendida entre o aeródromo, Castanheira do Vouga e Caramulinho, aproveitando as melhores zonas para o desenvolvimento de correntes ascendentes, térmicas e/ou orográficas (figura nº 1).

On March 25, 2012, the pilot has left his residence to the Águeda aerodrome, taking with him the SLMG glider DG 800LA, serial number 8-72A40 with German registration D-KLHZ of his property. He took part in the morning for the assembly and, after lunch, prepared to make a local flight, flying over an area between the aerodrome, Castanheira do Vouga and Caramulinho, taking advantage of the best areas for the development of thermal updrafts, and / or orographic (picture nr 1).

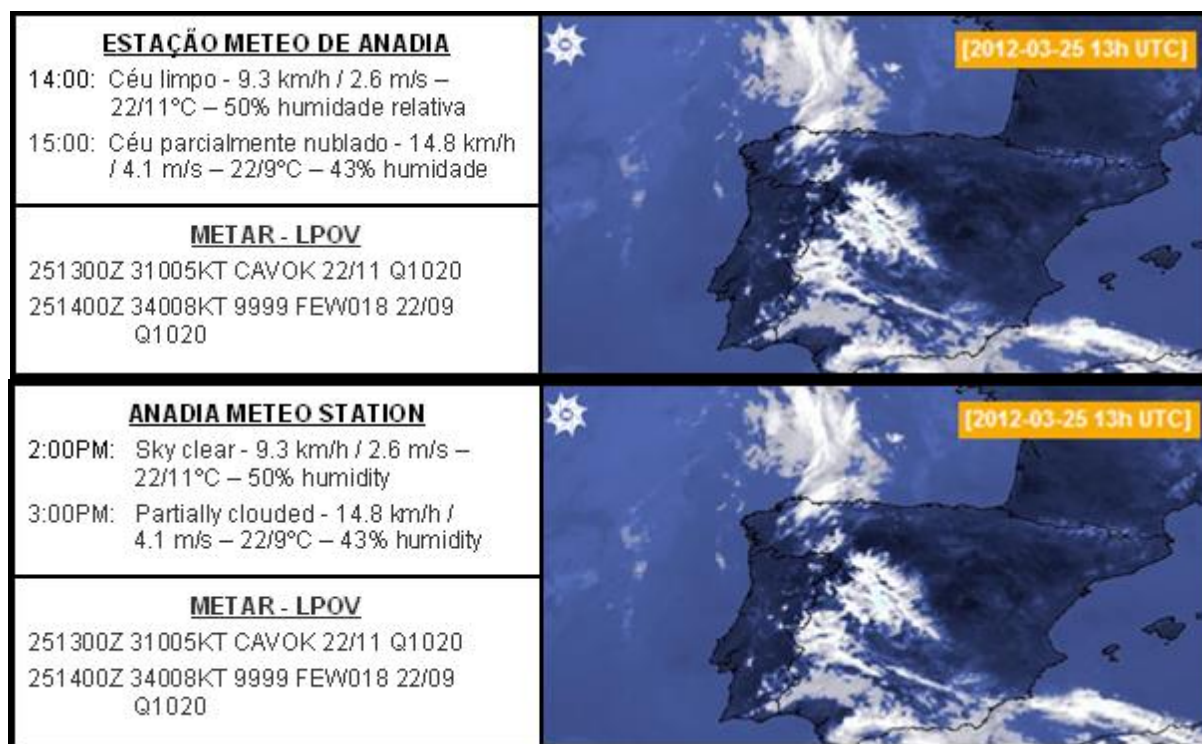
figura || picture nº 5

Naquele dia o céu apresentou-se praticamente limpo, com vento calmo, soprando de Noroeste com velocidade inferior a 10km/h, e uma temperatura de 22°C (figura nº 5).

That day the sky was almost clear and the wind calm, blowing from Norwest with less than 5kts, with a temperature of 22°C (picture nr 5).

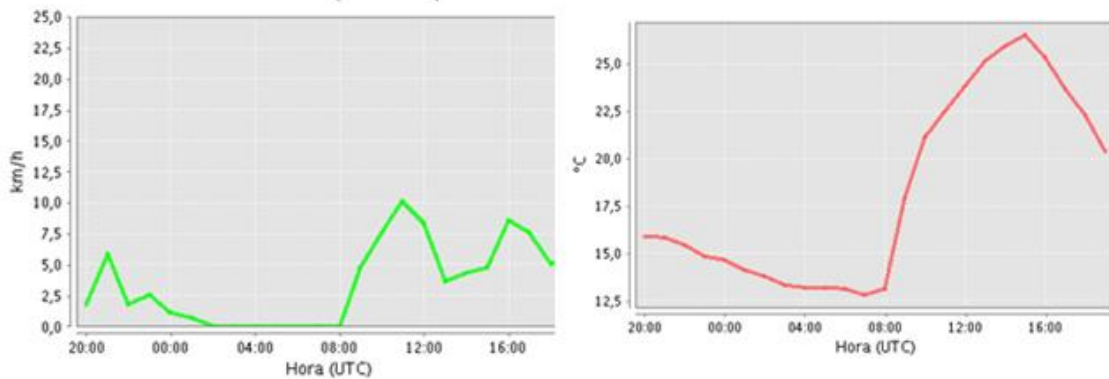
figura || picture nº 6

Estas condições meteorológicas eram pouco favoráveis para o desenvolvimento de correntes verticais fortes, quer de natureza térmica quer orográfica, o que limitava o tempo de voo de planeio.

Meteorological conditions were not favourable to the development of strong vertical currents, being them thermal or orographic, which contributed to reduce flying time.

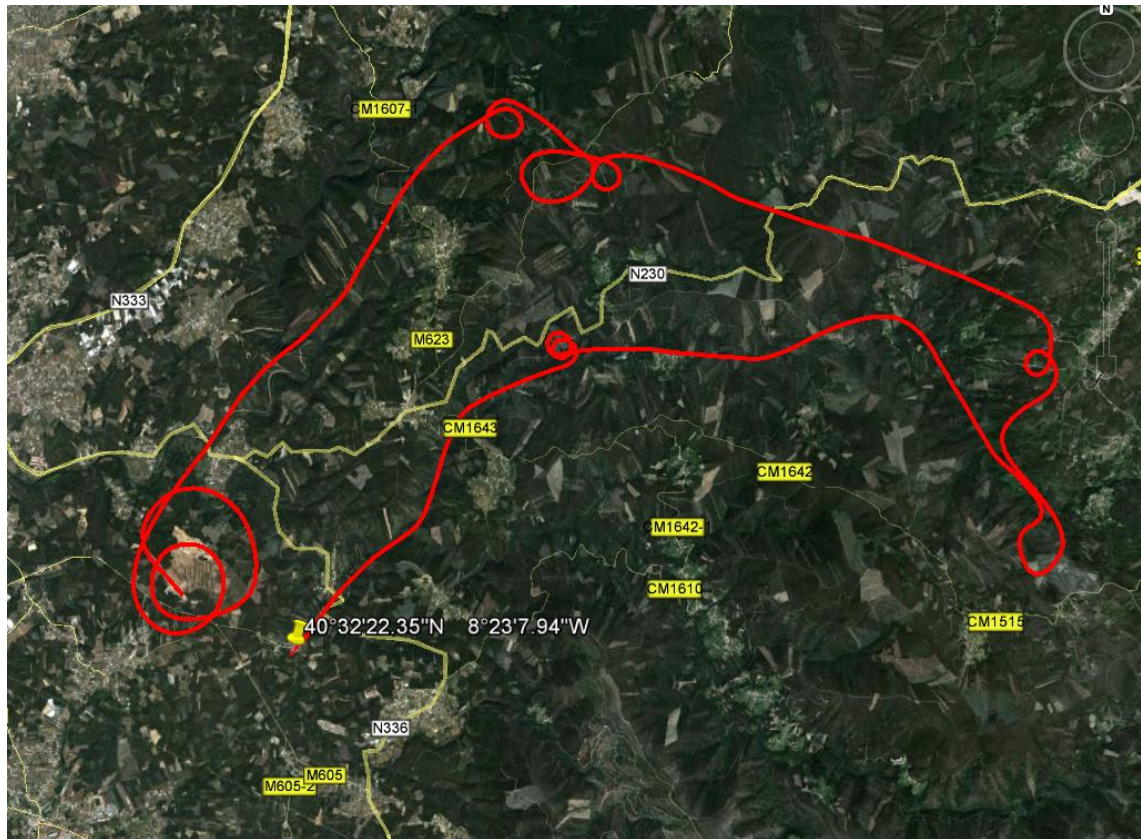
figura || picture n° 7

A aeronave estava equipada com um diretor de voo avançado interconectando dados de voo (altitude, velocidade e variómetro) com sistema de GPS (LOGGER) LX 9000, e os dados em memória foram descarregados para esta investigação.

The aircraft was equipped with an advanced flight director interconnecting flight data (altitude, speed and variometer) with GPS (LOGGER) LX 9000 system, and the data in memory was downloaded for this investigation.

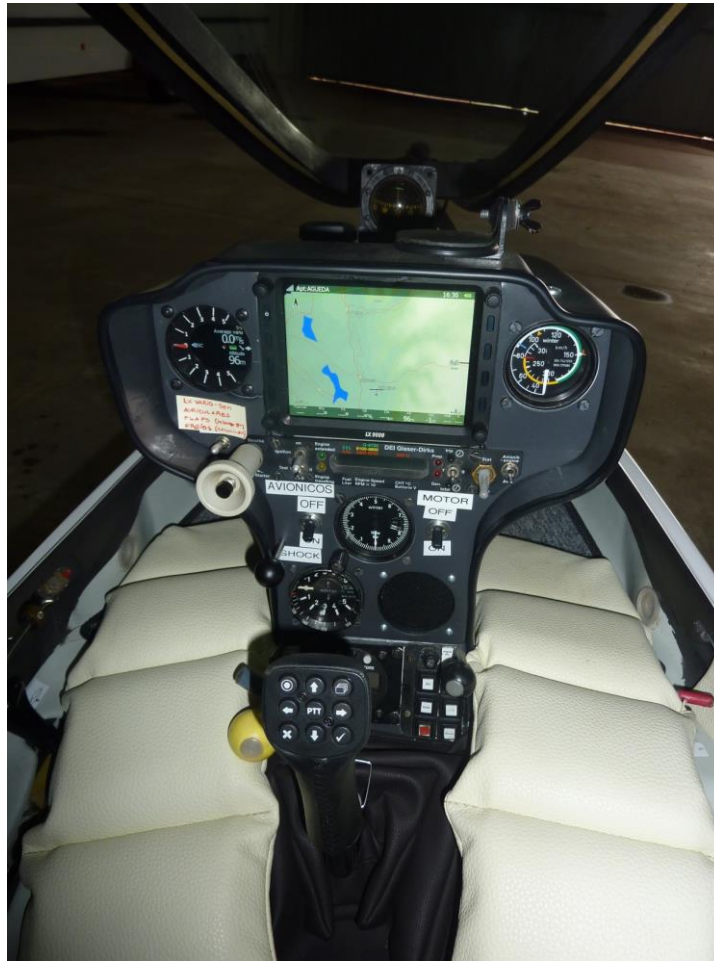
figura || picture n° 8

Como parte dos instrumentos a bordo, a aeronave estava equipada com um "Logger" que é um dispositivo utilizado no Voo à Vela (VAV), capaz de registar e guardar os dados de voo em termos de altitude, velocidade, indicações do variómetro (razões de subida e descida, indicando energia vertical da atmosfera), dados GPS (posição terreno) e de funcionamento do motor (figura nº 8).

As part of the instrument layout, the aircraft was equipped with a "Logger" which is a device used in Flight Sailing (VAV), able to record and store the flight data in terms of altitude, speed variometer indications (rate of climb and descent, indicating vertical energy of the atmosphere), GPS data (ground position) and engine operation (*picture nr 8*).

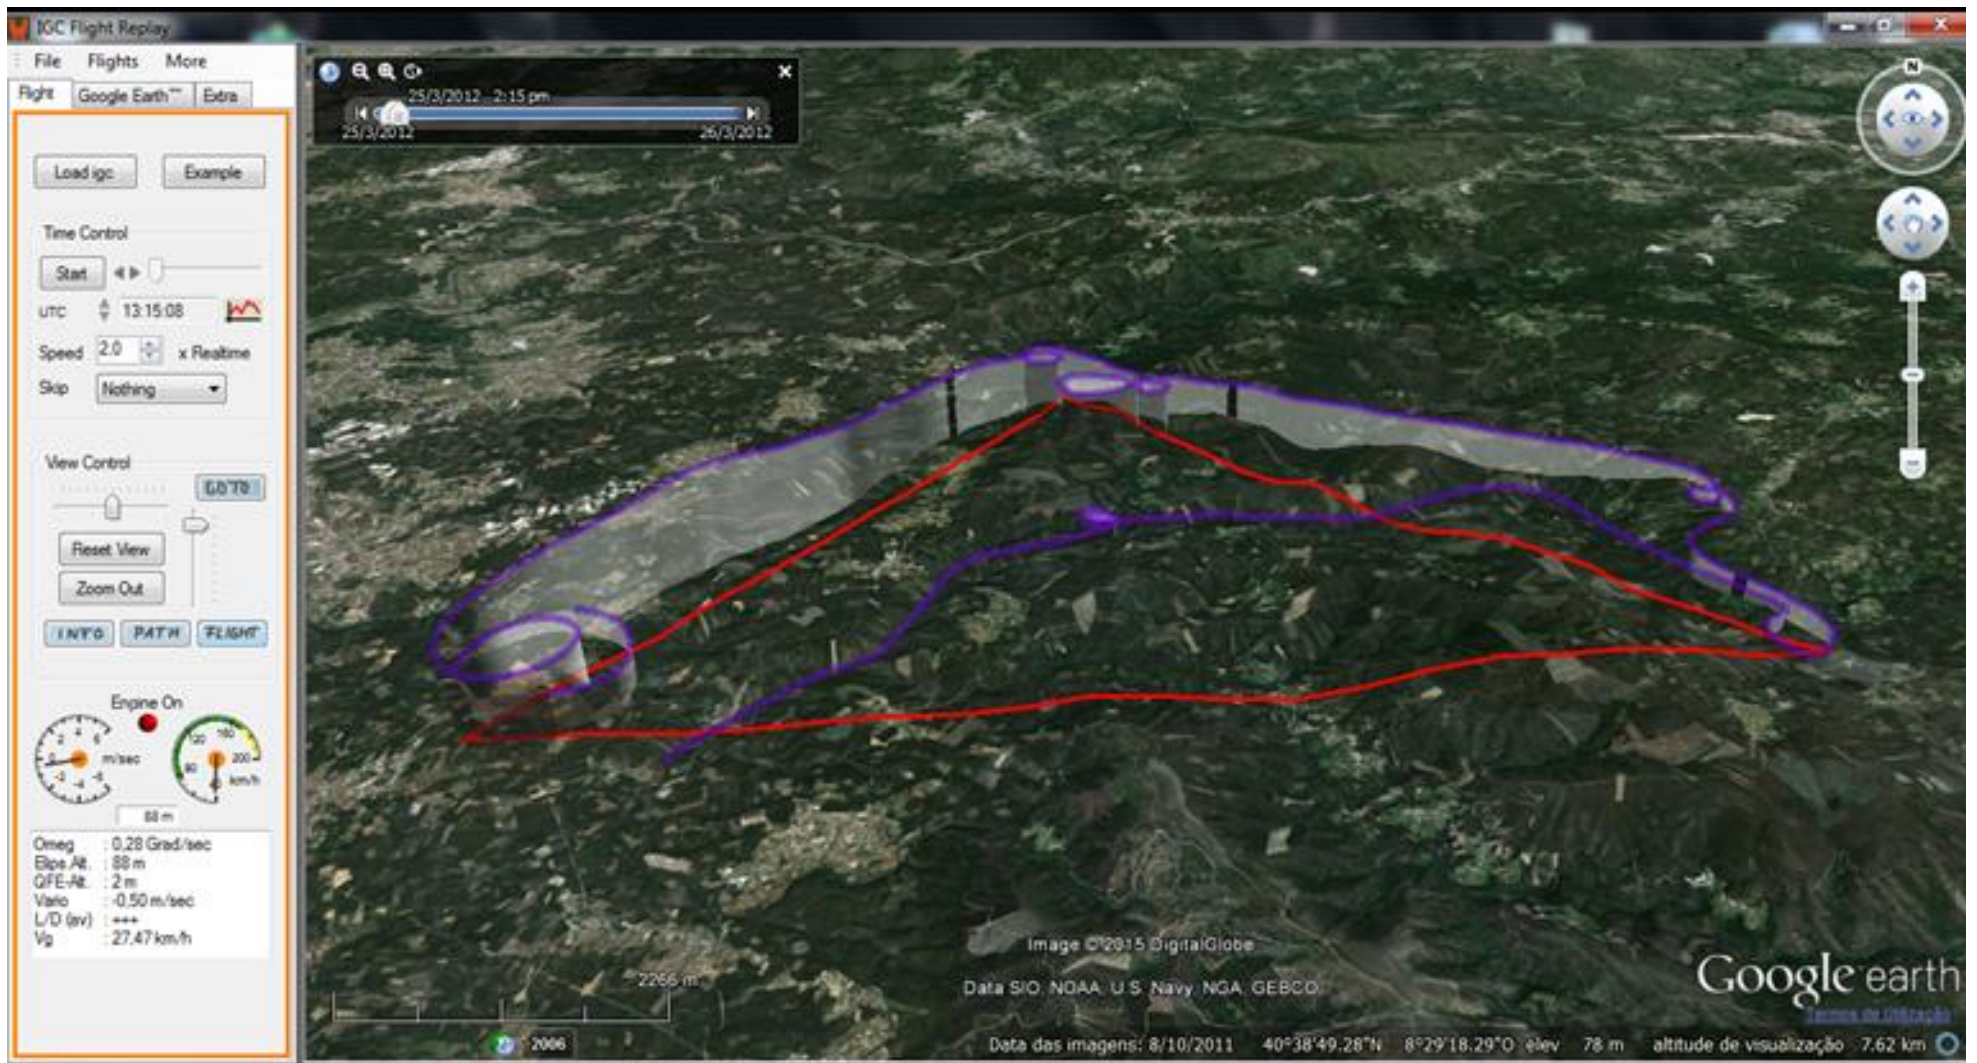
Apêndice || Appendix nº 1

Vista geral do voo || Flight overview
