LEÁVIA / CS-AUR

Colisão com o solo // Ground collision
Aeródromo Municipal de Cascais (LPCS)
Cascais, Portugal
26 de junho 2012, 21:31 UTC
2012, June 26th, 21:31 UTC

Cessna 152

RELATÓRIO FINAL DE ACIDENTE
ACCIDENT FINAL REPORT
10/ACCID/2012

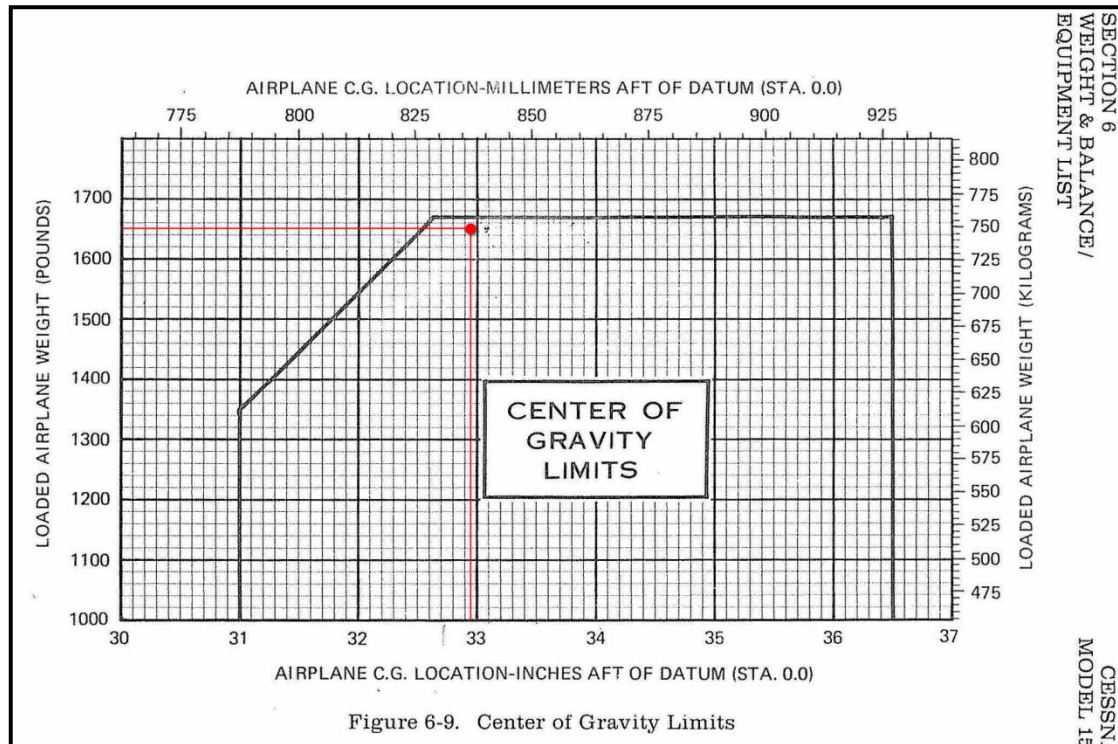
figura || picture nº 3

However, considering that, by excess, could exist on board at the moment of take-off 68 (≈ 18 gallons) usable litres of AVGAS, it turns out that the mass and balance limits of the *Cessna 152* have been met (picture nº 3).

The table below indicates the calculations of mass and balance for the worst case. Standard weights of 75 kg were used for each crew member. Even in the most unfavourable situation, the values of mass and balance were within the airplane envelope.

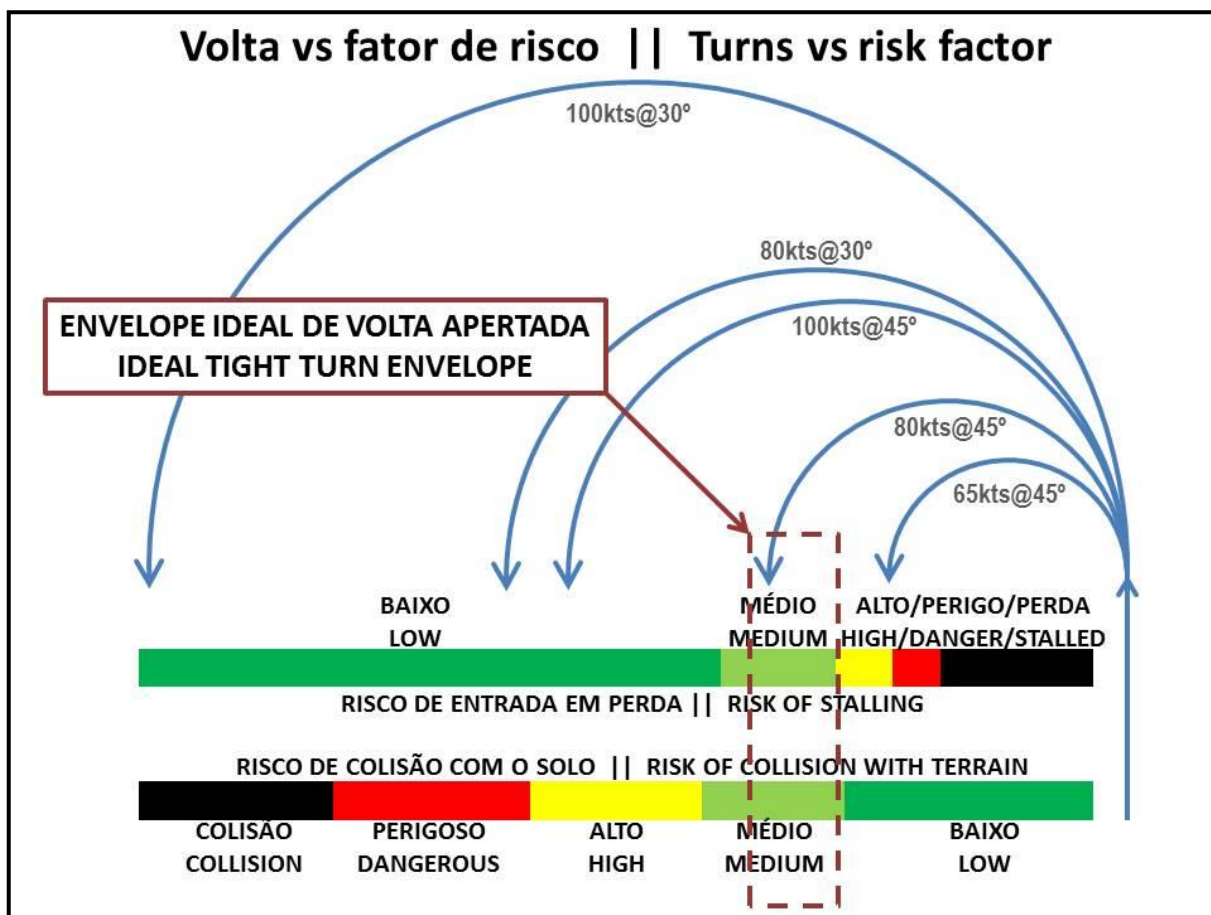
To illustrate, picture nº 9 compares the distance and levels of risk in different turning speeds for a light aircraft such as a Cessna 152. The diagram shows the substantial reduction in the turning radius which can be achieved simply by reducing the speed and increasing the bank angle up to 45 degrees.

The picture nº 9 also shows that the risk of stall becomes greater as the turning radius distance is reduced, and suggests an optimal compromise between the dangers of turning to tight and stall, and the dangers of turning to soft and collide with the obstacle/terrain.

A comparação dos níveis de risco de transformar distâncias em diferentes velocidades, com base em velocidades relativas às pequenas aeronaves de treino [não para uso real] || Comparison of the risk levels of turning distances at different airspeeds, based on speeds relative to small training aircraft [not for actual use]

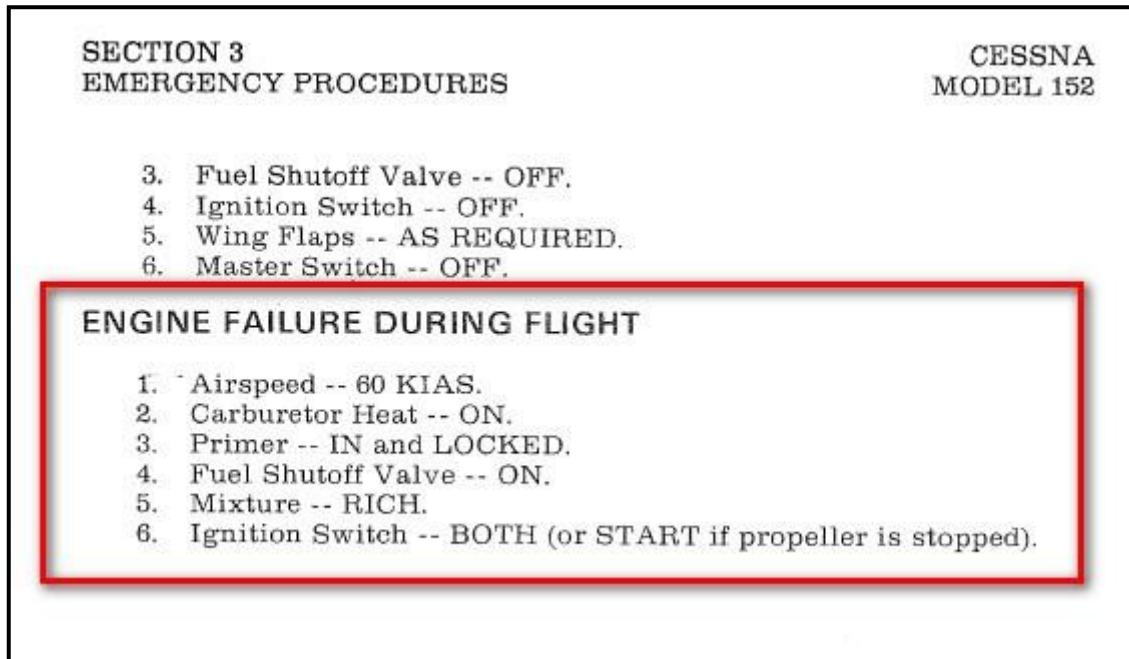
figura || picture nº 10

Engine failures are an airplane manufactures' foreseen emergency. The prescribed manufacture's procedure to solve this emergency is stated in chapter 3 of the flight manuals (picture nº 10).

Procedimentos de falha de motor || Engine failure procedures

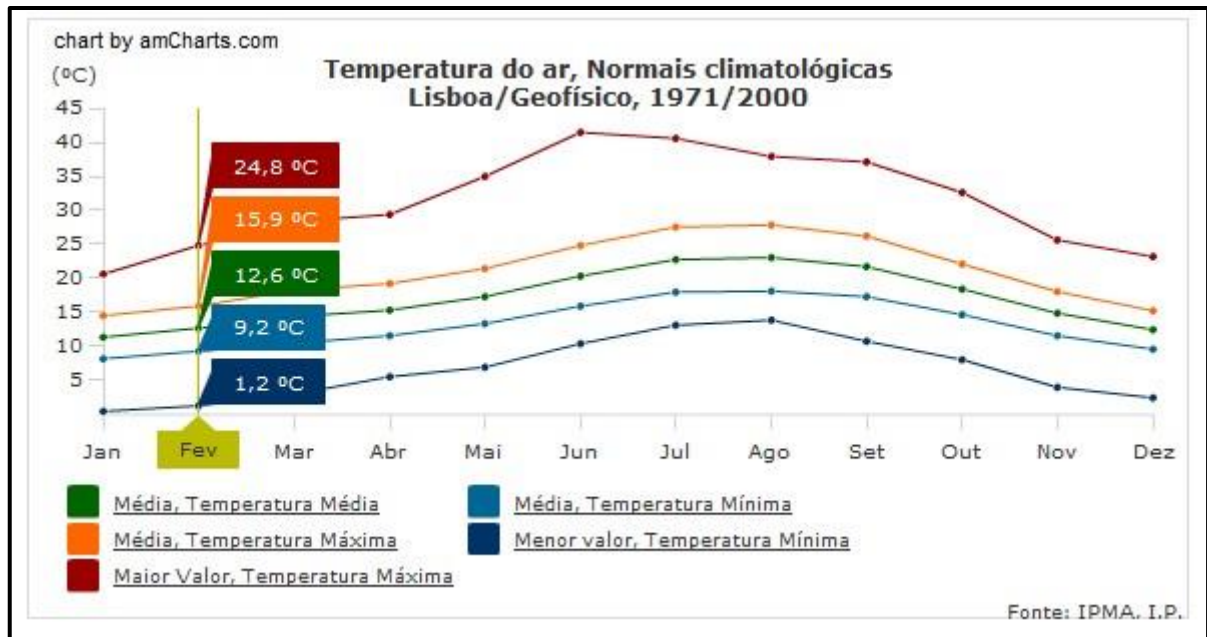
figura || picture nº 11

The meteorological data available from Lisbon weather station points to an average temperature in June of 20° C. the previous months have a quite lower temperature, reaching 11° C in January (picture nº 11).

Temperaturas em Lisboa || Temperatures at Lisbon

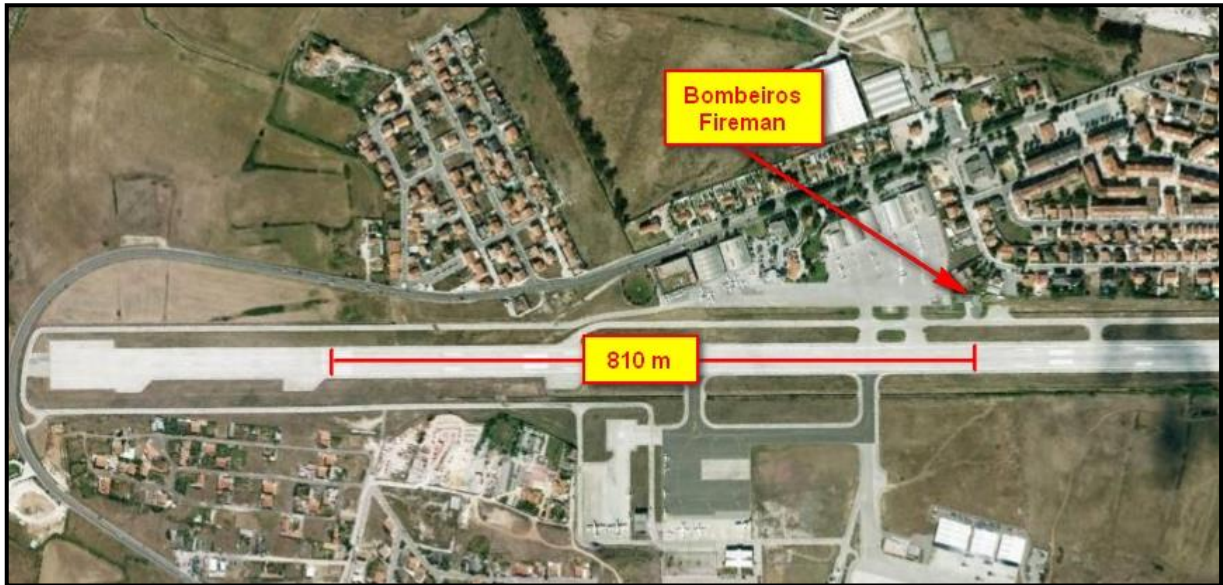
figura || picture nº 16

According to the fireman testimony, placed in front of their premises (picture nº 16), the airplane passed in front of them, at low height, flying parallel to the runway.

Posição dos bombeiros || Fireman position
