# AEROLAZER / CS-UQL

***Colisão com o solo // Ground collision  
Campo de Voo de Benavente  
Benavente, Portugal  
03 de abril 2012, 16:30 UTC  
2012, April 03<sup>rd</sup>, 16:30 UTC***

***TL 2000 Sting***

**07/ACCID/2012**

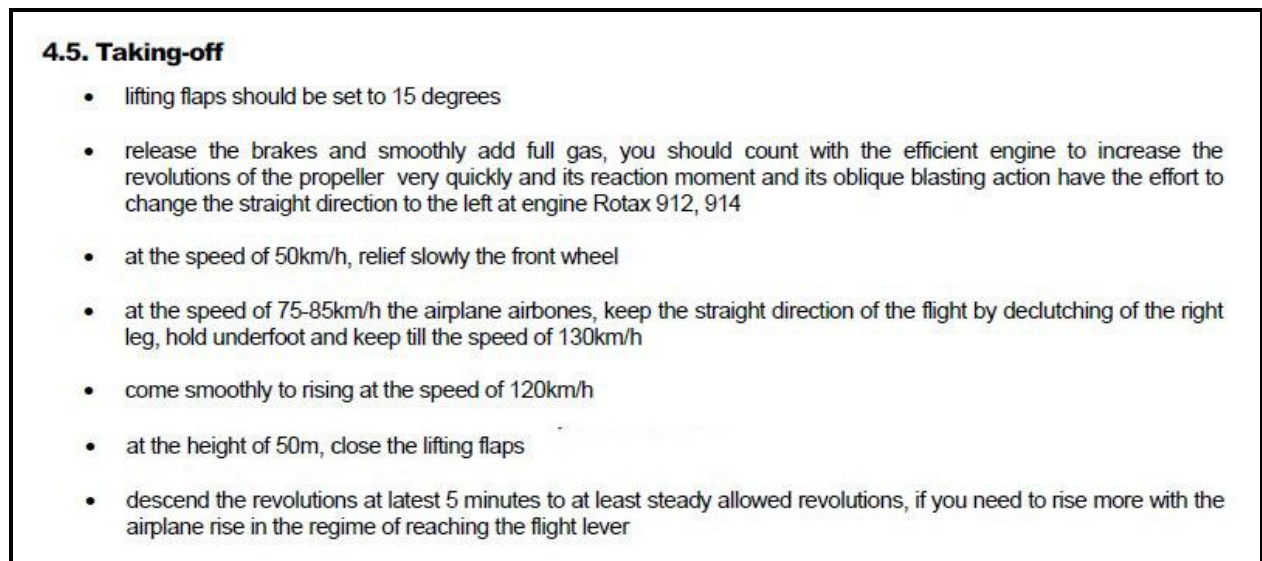
figura || picture nº 9

O fabricante emitiu o manual de voo com os procedimentos descritos numa forma “textual” (figura nº 9). O texto da versão em língua inglesa contém erros de tradução e com termos normalmente não usados em aviação.

The manufacturer issued the flight manual with the procedures described in a “textual” form. (picture nº 9). The text of the English version contains mistranslations and terms not commonly used in aviation.

A unidade de medida para a velocidade é Km/h.

The unit of measure for speed is Km/h.

Extrato do Manual de Voo e Operações || Flight and Operational Manual extract

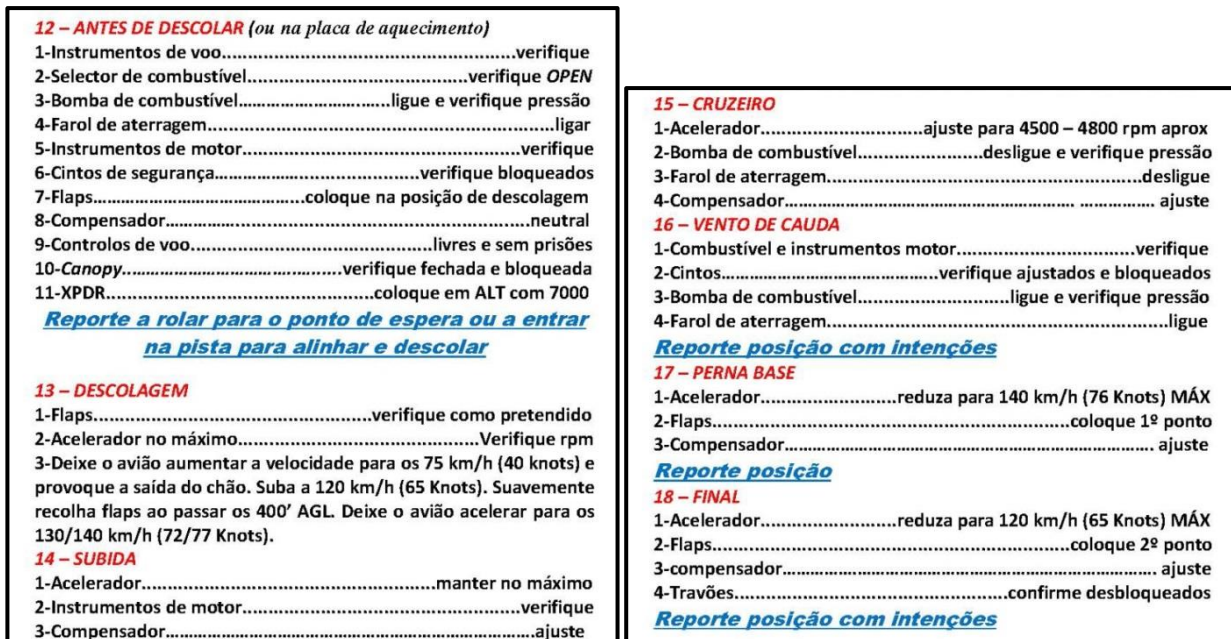
Figura || picture nº 12

A Aeorlazer optou por usar como unidade de medida de velocidade Km/h e Kts (figura nº 12).

The unit of measure for speed is both Km/h and Kts (picture nº 12).

O *checklist* da Aerolazer estava escrito em língua portuguesa.

The Aerolazer checklist is was written in Portuguese.

Extrato do *checklist* || Checklist extract

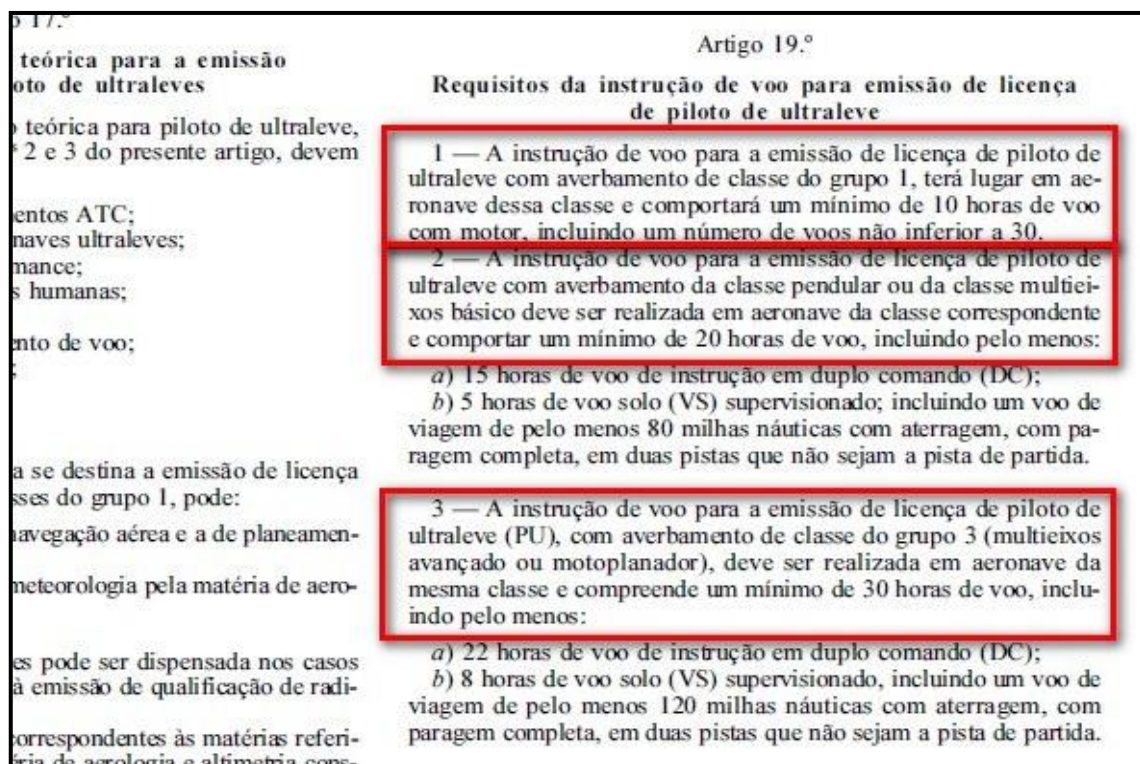
figura || picture nº 15

Os requisitos mínimos para a emissão de uma licença de piloto de ultraleve estão definidos no Artigo 19º do Regulamento do INAC nº 164/2006, de 8 de Setembro (figura nº 15).

The minimum requirements for the issue of an ultralight pilot license are defined in Article 19<sup>th</sup> of INAC Regulation Nº 164/2006 of September 8<sup>th</sup> (picture nº 15, in Portuguese).

Para o averbamento da classe multieixos avançado, tal como era o caso do CS-UQL, são necessários 30 horas de voo. Este valor corresponde exatamente aos mínimos necessários para se poder transportar um passageiro a bordo. Não existe qualquer outro tipo de restrição para o transporte de passageiros.

For the endorsement of advanced multi-axis class, such it was the case of CS-UQL, 30 hours of flight are required. This value corresponds exactly to the minimum necessary to be able to carry a passenger on board. There is no other restriction for carry passenger.

Extrato do regulamento nº 164/2006 || Regulation nº 164/2006 extract

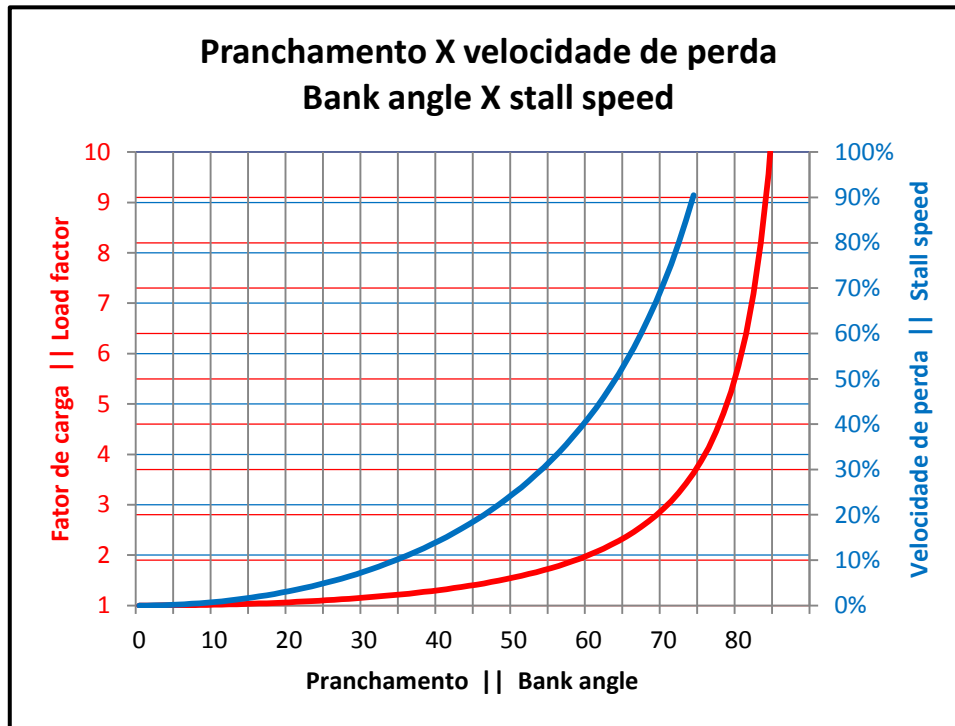
figura || picture nº 17

Graficamente a representação da relação entre o pranchamento e a velocidade de perda está representada na figura nº 17. Com 60° de pranchamento, por exemplo, a velocidade de perda aumenta 41% de 80 Km/h para 113 Km/h.

Picture nº 17 represents graphically the relationship between the bank angle and stall speed. With a 60° bank angle, for example, the stall speed increases 41%, passing from 80 Km/h to 113 Km/h.

Pranchamento vs velocidade de perda || Bank vs stall speed

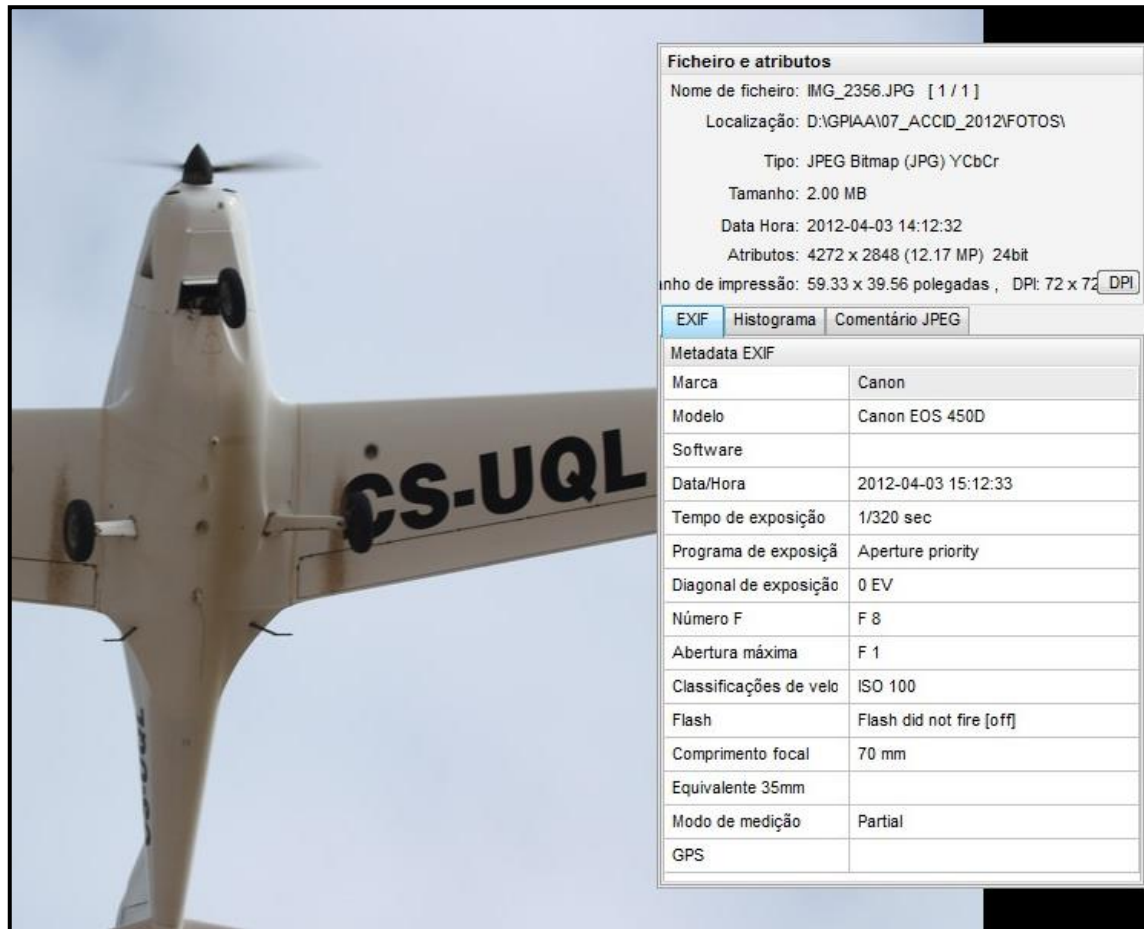
figura || picture nº 18

The Canon EOS 450D features a standard metadata recording technology in the own image files. From these data it was possible to determine the flight duration based on the time recorded in the picture's EXIF data (picture nº 18).

Imagem com dados EXIF || Image with EXIF data

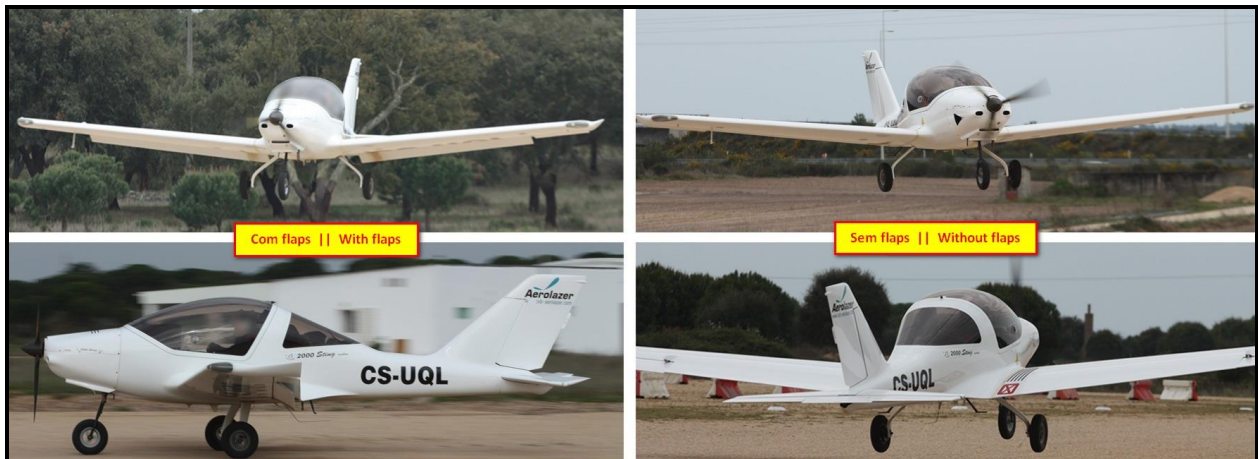
figura || picture nº 24

O piloto optou por fazer alguns circuitos sem a utilização de *flaps* e outros com a utilização de *flaps* (figura nº 24).

The pilot chose to execute some circuits without using flaps and others using flaps (picture nº 24).

Com e sem flaps || With and without flaps
