**Runway excursion during 180° turn on
runway without turn pad**

**Pista 06
Runway 06**

**Aeroporto Internacional de Belém
Belém – Brasil (SBBE)
Belém International Airport
Belém - Brazil (SBBE)**

RELATÓRIO FINAL DE INCIDENTE
INCIDENT FINAL REPORT
16/INCID/2014

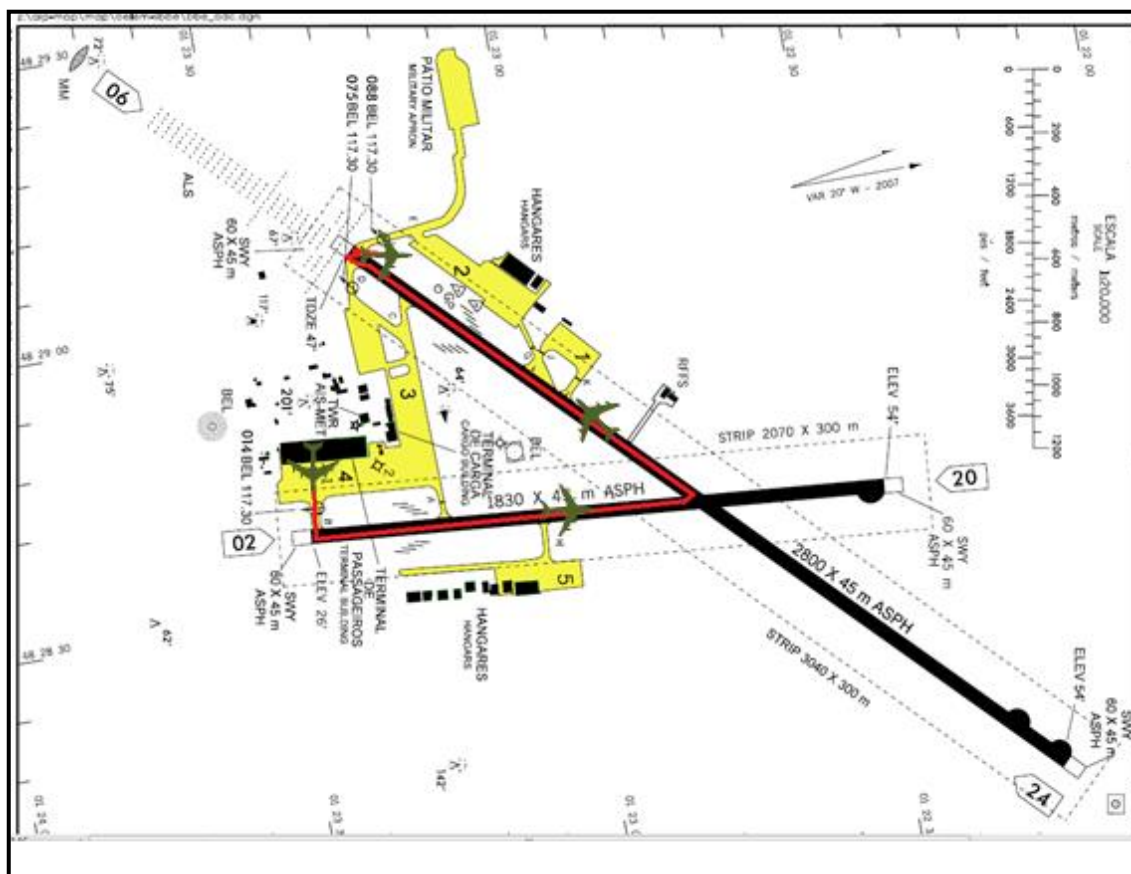
Figura | Picture nº 1

Taxi | Taxi

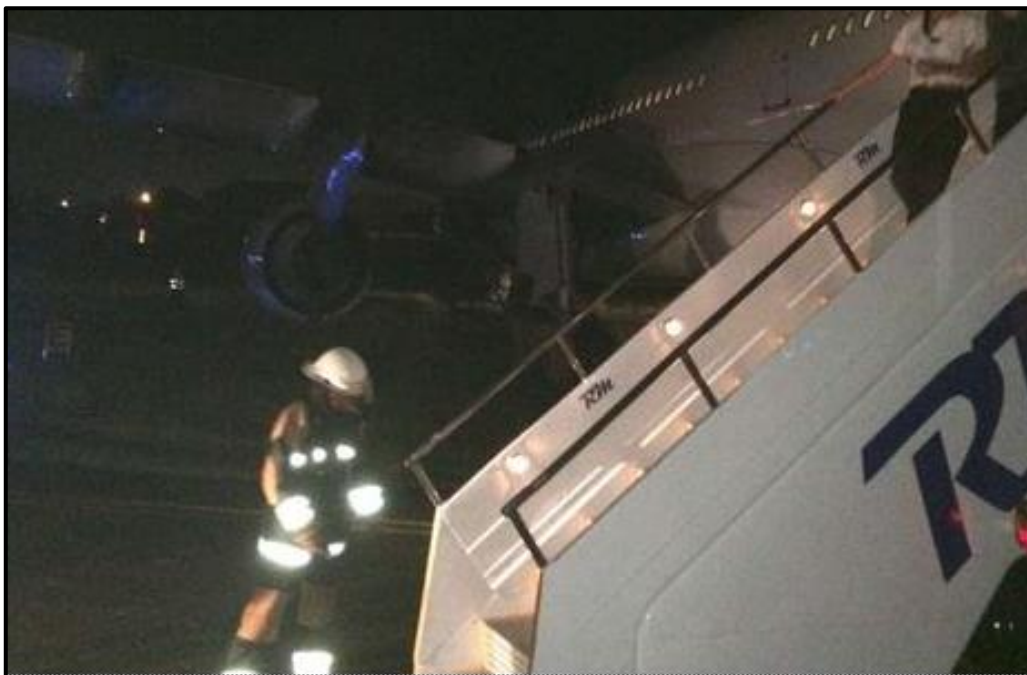
Figura | Picture nº 3

The passenger disembarking manoeuvre took place calmly and safely, in groups of 4 carrying all hand luggage through a ladder provided by the airport authority through the left rear door 4L allowing a controlled disembarked according to the security parameters defined.

Escadas fornecidas | Provided stairs

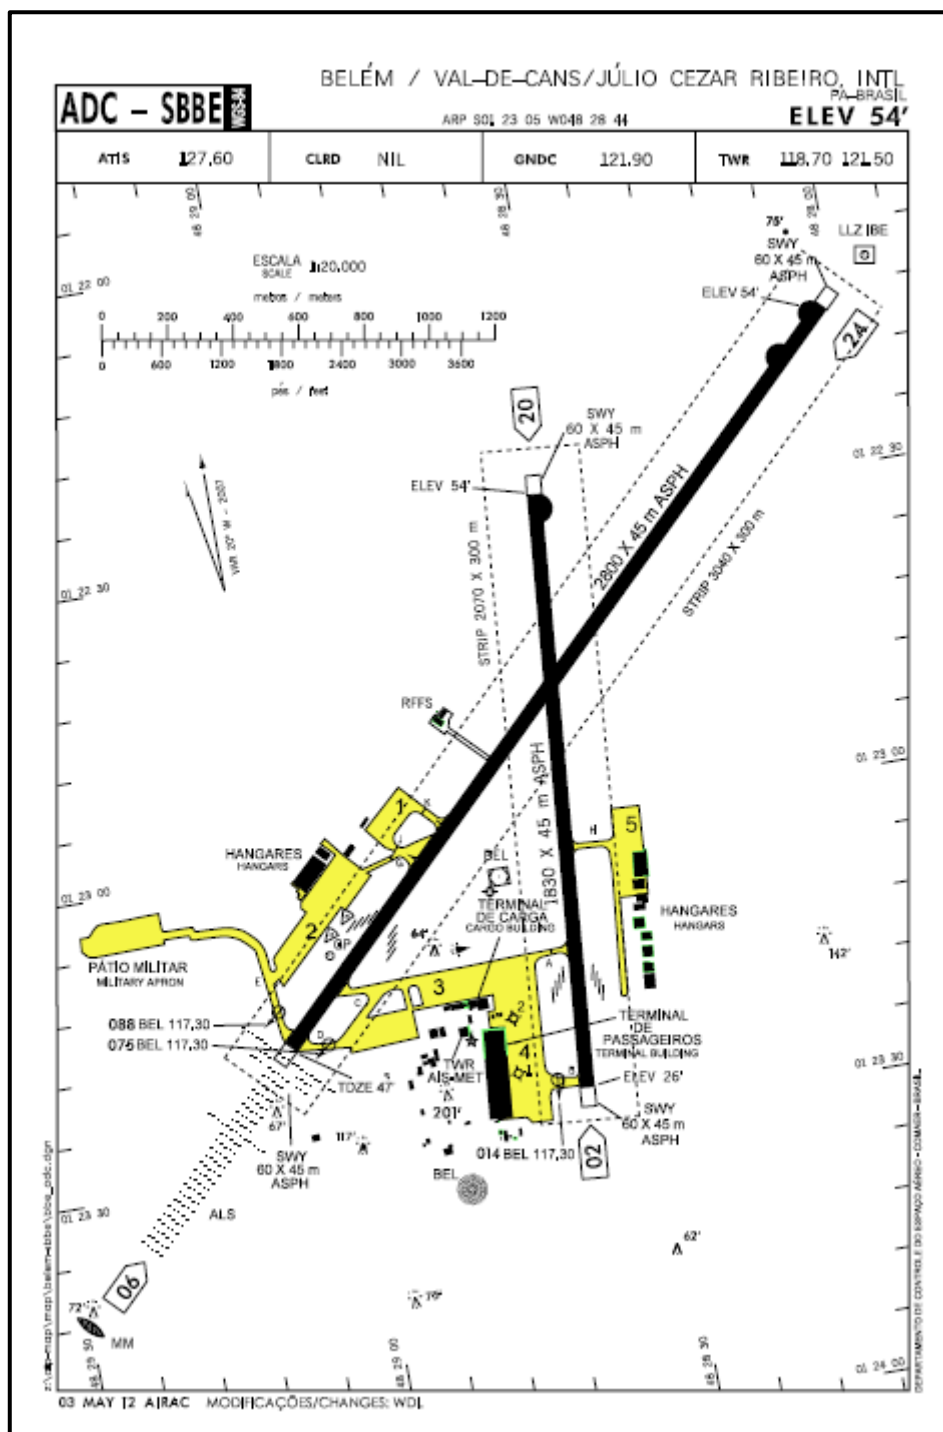
Figura | Picture Nº 8
ADC – SBBE

A Figura Nº 8 apresenta a localização da plataforma de estacionamento, caminhos de circulação e respetiva posição relativa face às pistas do aeroporto.

Picture Nº 8 shows the location of the apron, taxiways and their position in relation to the airport runways.

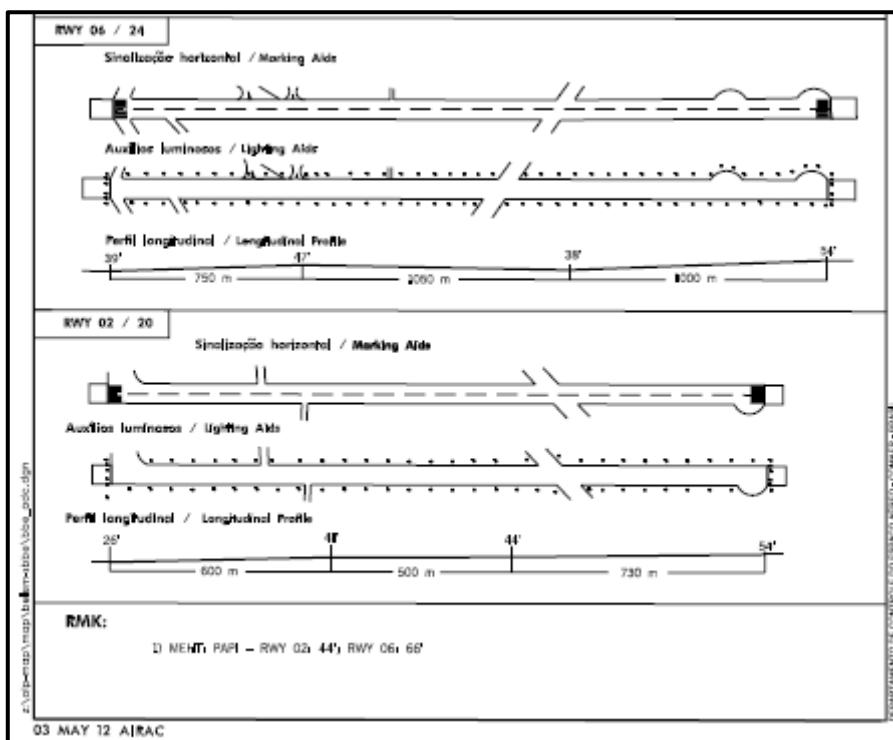
Figura | Picture Nº 9

Encontra-se na Figura Nº 9 a representação gráfica dos sistemas de iluminação, marcações dos caminhos de circulação e de pistas.

Picture Nº 9 represents the graphical the lighting system, taxiway and runways marks.

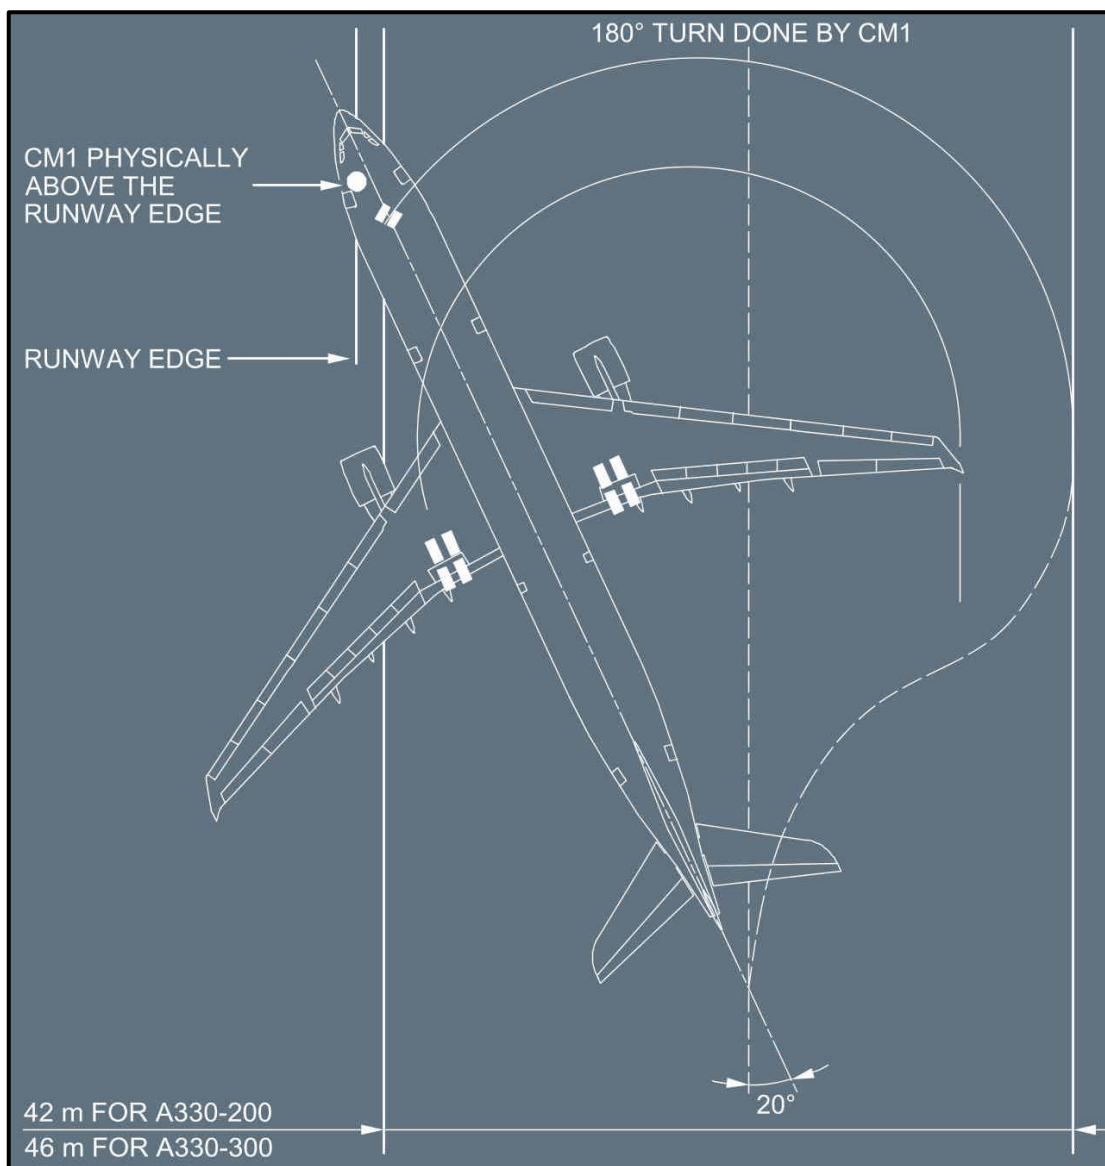
Figura | Picture Nº 11

- **FOR THE CM1**
 - Taxi on the right hand side of the runway and turn left, maintaining 20 °(check on the PFD) divergence from the runway axis.
 - Asymmetric thrust should be used during the turn, to maintain a continuous speed (between 5and10 kt). Some anticipation is required to ensure that asymmetric thrust is available at the beginning of the turn.
 - When the CM1 is physically over the runway edge, he turns and maintains the nosewheel 72 ° right.
 - No braked pivot turn is allowed (ie. differential braking cannot be used to fully stop one main gear).
- **FOR THE CM2**

The procedure is symmetrical. (Taxi on the left hand side of the runway).

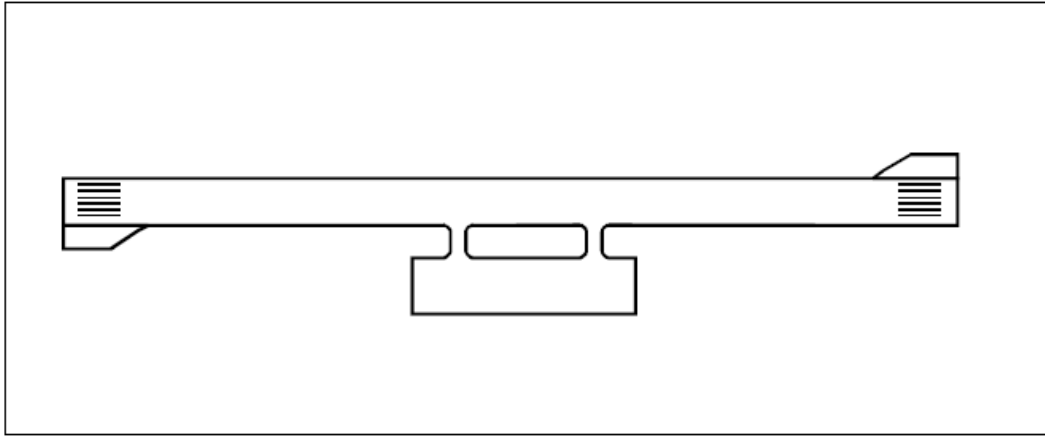
Figura | Picture nº 22

Where the end of a runway is not served by a taxiway or a taxiway turnaround and where the code letter is D, E or F, a runway turn pad shall be provided to facilitate a 180-degree turn of aeroplanes.
