Aero Vip / CS-TGG

Embate com Cabos de Linha de Média Tensão
//
Collision with Power Line

Aeródromo Municipal de Bragança (LPBG) //
Bragança Airport (LPBG)

17/INCID/2010

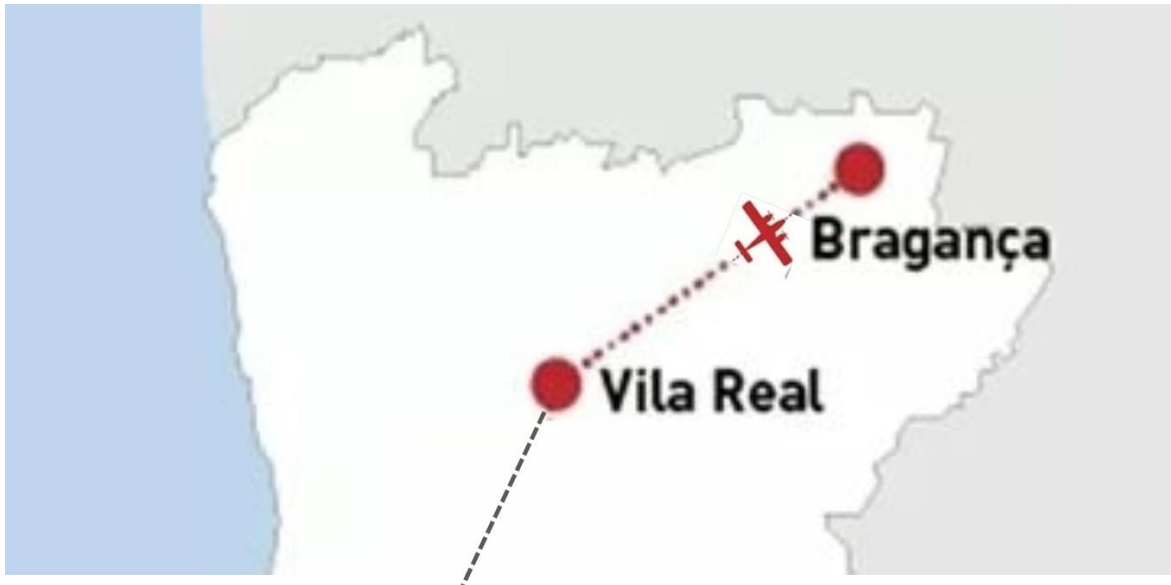
figura || picture nº 1

O incidente foi reportado inicialmente pela tripulação como um possível embate com aves (*bird strike*).

The incident was reported initially by the crew as a possible bird strike.

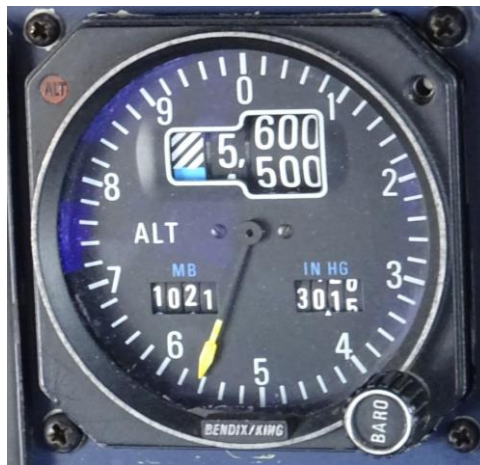
figura || picture nº 10

Sempre que a temperatura se desvia significativamente da temperatura padrão, a altitude indicada correspondentemente desvia da altitude verdadeira (Figura 10):

Whenever, the temperature deviates significantly from the standard temperature, the indicated altitude correspondingly deviates from the true altitude (Figure 10) :

-the true altitude is lower than the indicated altitude (i.e., 1520 ft true altitude for a 2000 ft indicated altitude, with a -40° C OAT), thus resulting in a lower-than-anticipated terrain separation and a potential obstacle-clearance hazard.

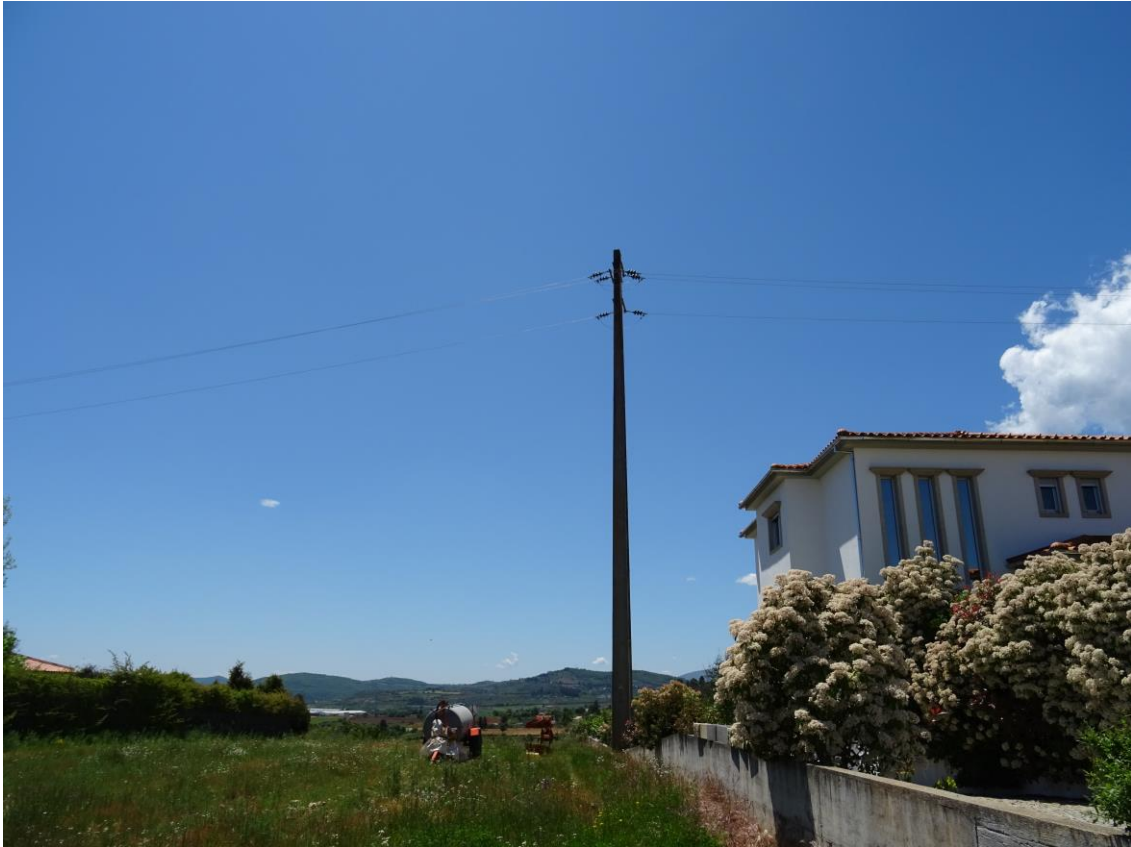
figura || picture nº 13

É sabido que as linhas elétricas são um perigo para a aviação. A visibilidade de uma linha depende principalmente das condições de luz e do contraste. Por norma é fácil um observador terrestre detetar uma linha já que esta se destaca no céu. O contrário aplica-se a um observador aéreo. Normalmente os cabos que constituem as linhas brilham do lado onde incide a luz solar e estão escuros do outro. Quando observados a partir do lado "escuro" são muito difíceis de identificar se projetados num fundo que não cause contraste.

It is known that the electrical lines are a hazard to aviation. The visibility of a line depends mainly on the light and the contrast conditions. Usually it is easy to a terrestrial observer detect a line as this stands out in the sky. The opposite applies to an aerial observer. Usually the cables are lines shine on the side towards the sunlight and are darker than the other side. When observed from the "dark" side they are very difficult to identify if they have a background that that does not cause contrast.

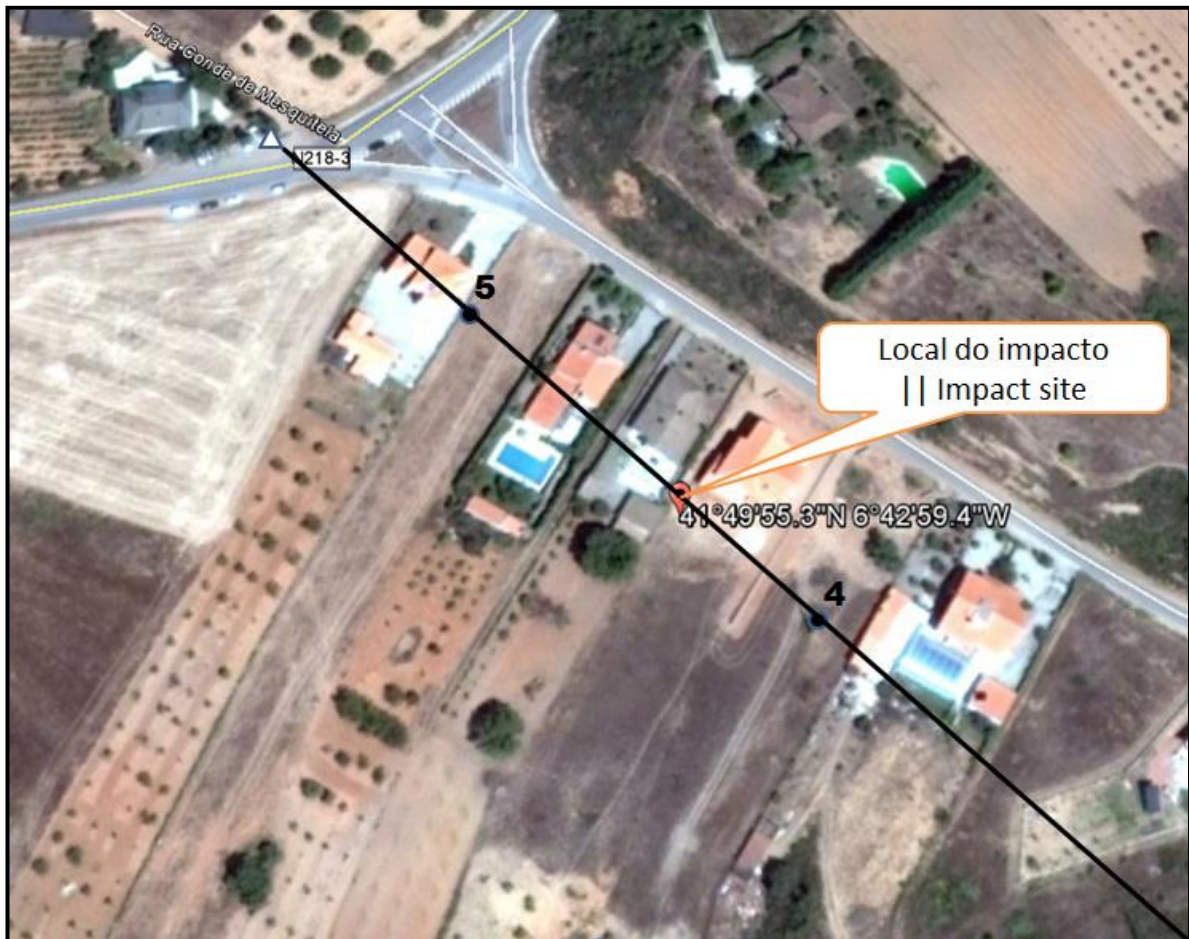
figura || picture nº 15

O local da ocorrência (41°49'55.34"N 6°42'59.40"W), está situado a uma elevação de terreno de 2.230' pés com uma linha de média tensão de 30 kV, situada a 16 metros (52' pés) de altura, constituída por 3 condutores de alumínio/aço de 50mm² e assente nos apoios de rede nº 4- 22MPOO e nº 5- 20MM06 (figura nº15).

The site of occurrence (41°49'55.34"N 6°42'59.40"W) is situated on a terrain elevation of 2,230' ft with a medium voltage line 30 kV, located 16 meters (52' ft) in height, consisting 3 conductors of aluminum/steel 50mm² and based on network support No. 4 22MPOO and No. 5 20MM06 (picture nº 15).
