HELIPORTUGAL/CS-HMH

Embate na água // Crashed into water
Pedreira de Lamoso
Paços de Ferreira, Portugal
29 de junho 2015, 12:25 UTC//
2015, 29th June, 12:25 UTC
EUROCOPTER AS350 B3

RELATÓRIO FINAL DE SEGURANÇA

12/ACCID/2015

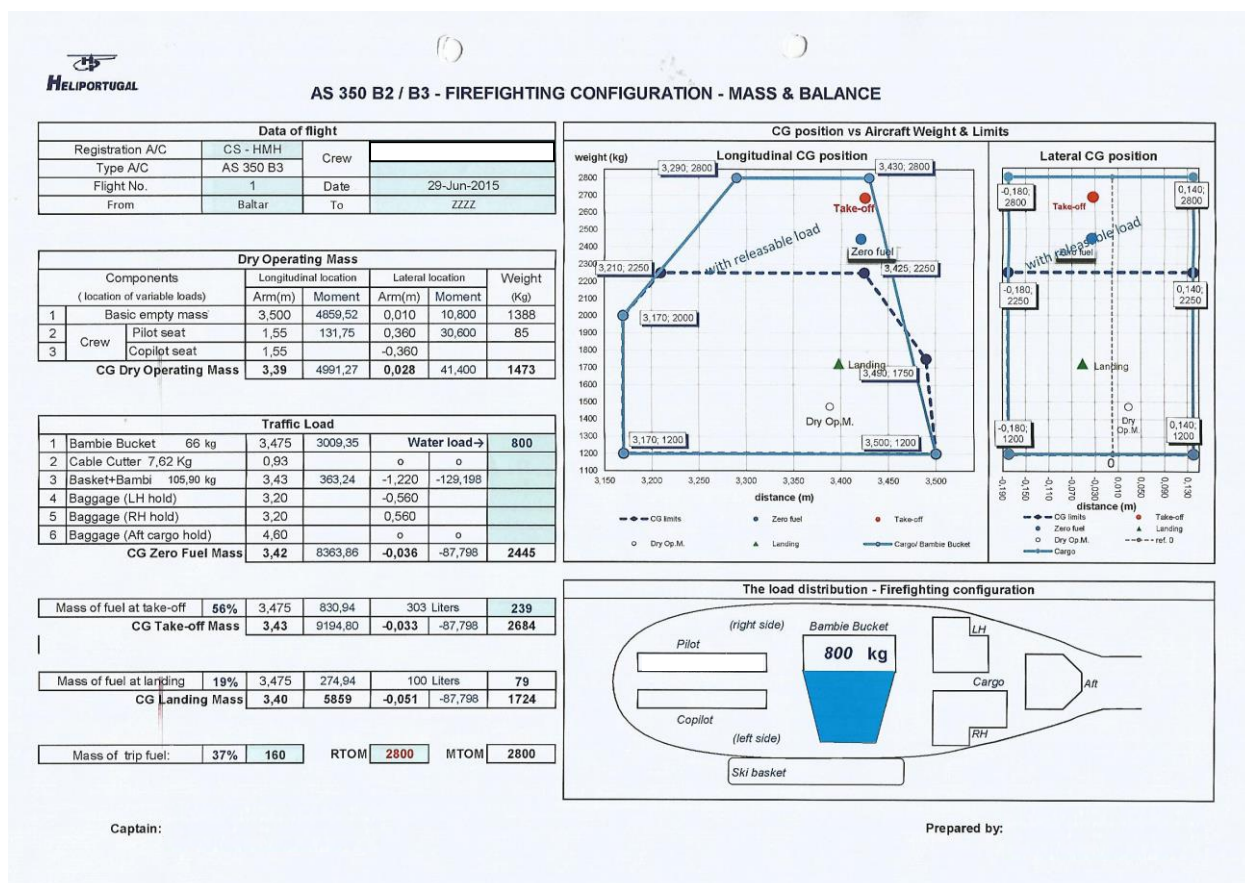
Figura 7 || Picture 7

Aplicando o peso do tripulante e do combustível na folha de massa e centragem do helicóptero verifica-se que este se encontrava dentro do seu envelope de voo tanto `descolagem com no momento do embate com a água (figura nº 7)

Applying the weight of the crew and fuel on the mass and balance sheet of the helicopter, we can check that its centre of gravity was within the respective flight envelope both on take off and on landing (picture Nr. 7).

A massa à descolagem era de 2250 libras com um limite máximo de 3210 libras.

The take-off mass was 2250 lbs with a maximum limit of 3210 lbs.
