***Perda de controlo em voo ||***

***Loss of control-inflight***

***Kolb Twinstar Mk IIIM***

**SAFETY INVESTIGATION  
REPORT**

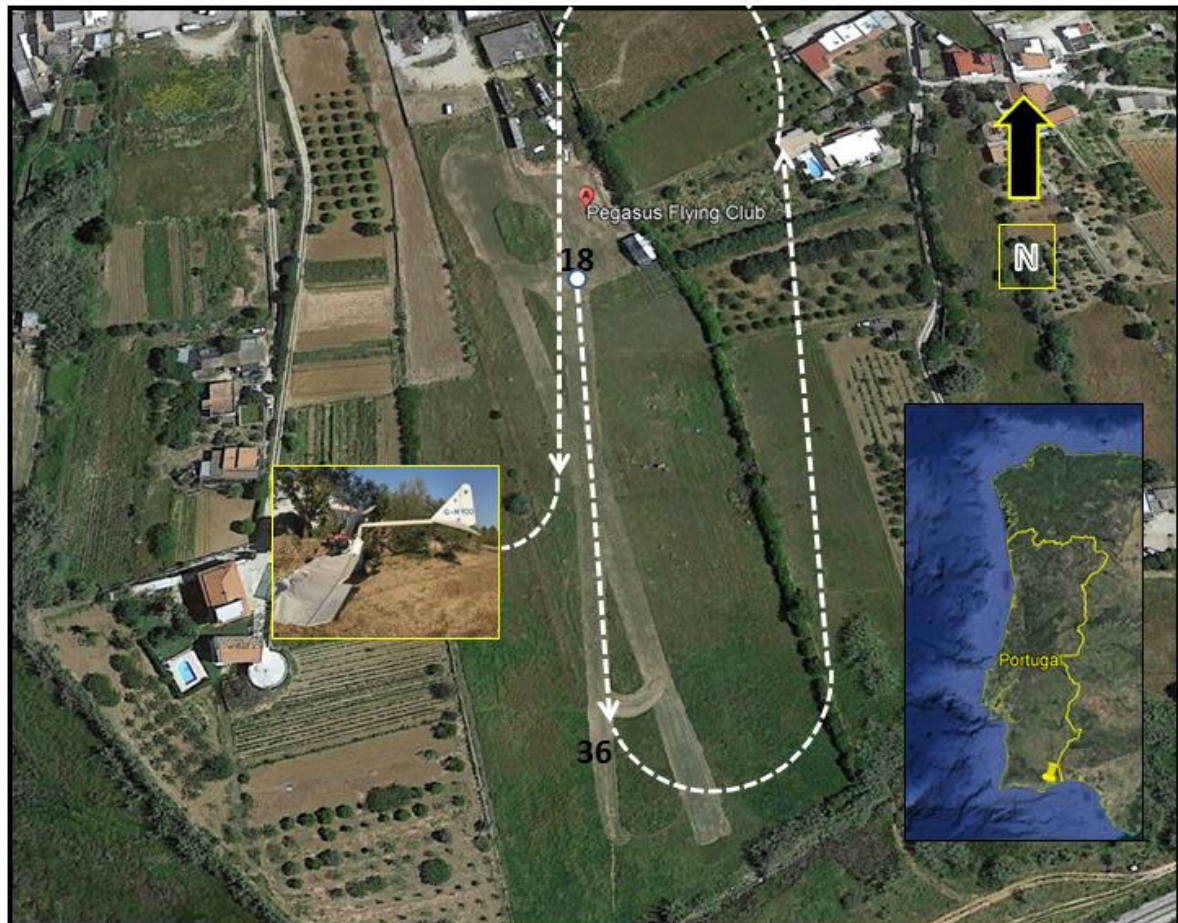
Figura 3 || Figure 3

Voltou a descolar da pista 18, com uma volta pela esquerda a subir, e quando passava à vertical do campo perdeu o controlo direcional da aeronave e entrou em perda de sustentação que provocou o embate violento da aeronave no solo (figura 3).

He returned to takeoff from runway 18, with a left turn to climb and when he passed to the vertical of the field, lost the directional control of the aircraft and entered in stall that caused the violent crash of the aircraft in the ground (figure 3).

Campo de voo de Marim || Marim Airfield
