ACCIDENT
 SAFETY INVESTIGATION
 FINAL REPORT

**PRIVADO || PRIVATE
DYN'AERO MCR 4S-2002**

PH-VGH

FLAPS SYSTEM FAILURE

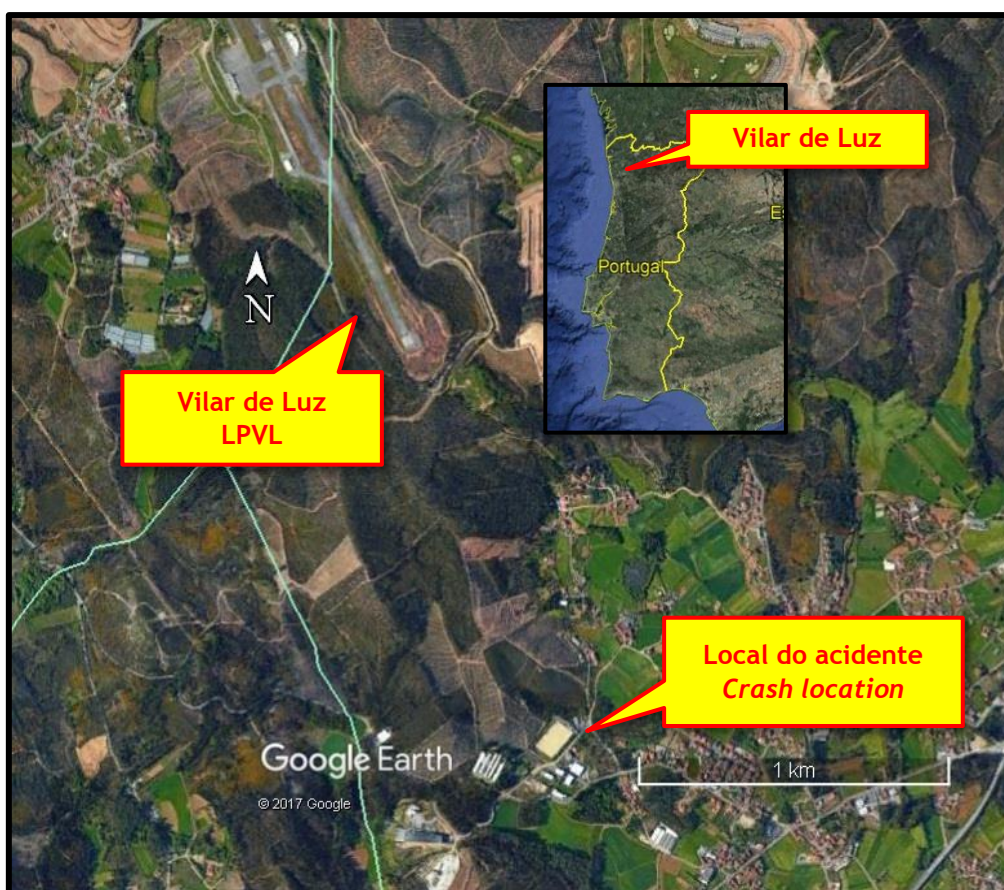
figura n.º 1 || figure no. 1
Local do acidente || Crash location

The airplane hit the ground with the engine running, the first impact being made by the propeller hub on a tarmac road accessing a football field about 0,7 nautical miles (≈1300 meters) from the threshold of runway 34 (figure no. 1).

The impact was of extreme violence, causing the disintegration of much of the airplane and the death of the two occupants.

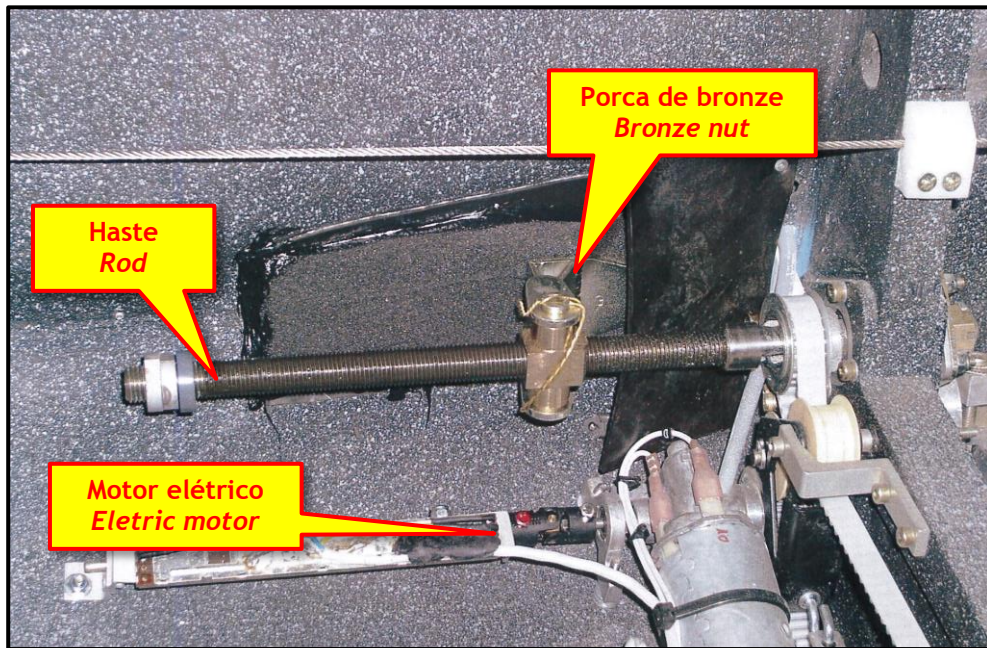
figura n.º 9 || figure no. 9
Sistema de controlo de *flaps* || Flaps control system

The Dyn'Aero MCR 4S-2002 flaps are electrically driven through a motor that rotates a steel threaded rod attached to the fuselage.

Na haste funciona uma porca de bronze ligada aos *flaps*. A operação do motor elétrico faz deslocar a porca de bronze ao longo da haste e conseqüentemente modifica a posição dos *flaps*.

When the flaps are retracted (0° position) the bronze nut is in the position represented by figure no. 9.

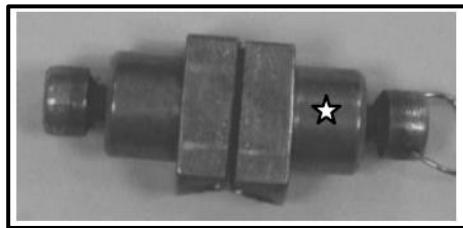
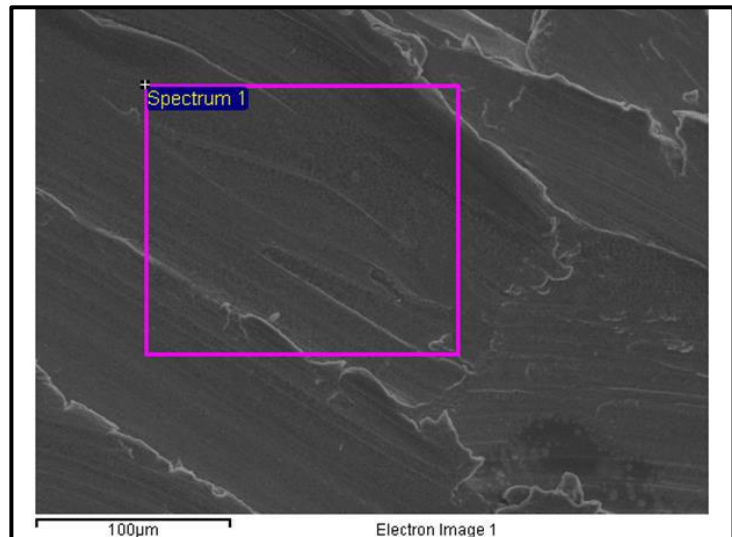
figura n.º 17 || figure no. 17
Localização da medição e imagem da zona de || Measuring location and imaging
medição

The IST experts furthermore performed the chemical analysis of the nuts of the two assemblies in two distinctive areas. For this purpose, they used an Energy Dispersive Spectrometer and a total of four analyses were executed.

By way of example, the results obtained in one of the areas of the nut wear are shown (figure no. 17).
