Low altitude operations - Collision with terrain - LALT

PARAMOTOR Dudek Paragliders

ACCIDENT
SAFETY INVESTIGATION
SUMMARY FINAL REPORT

02/ACCID/2018

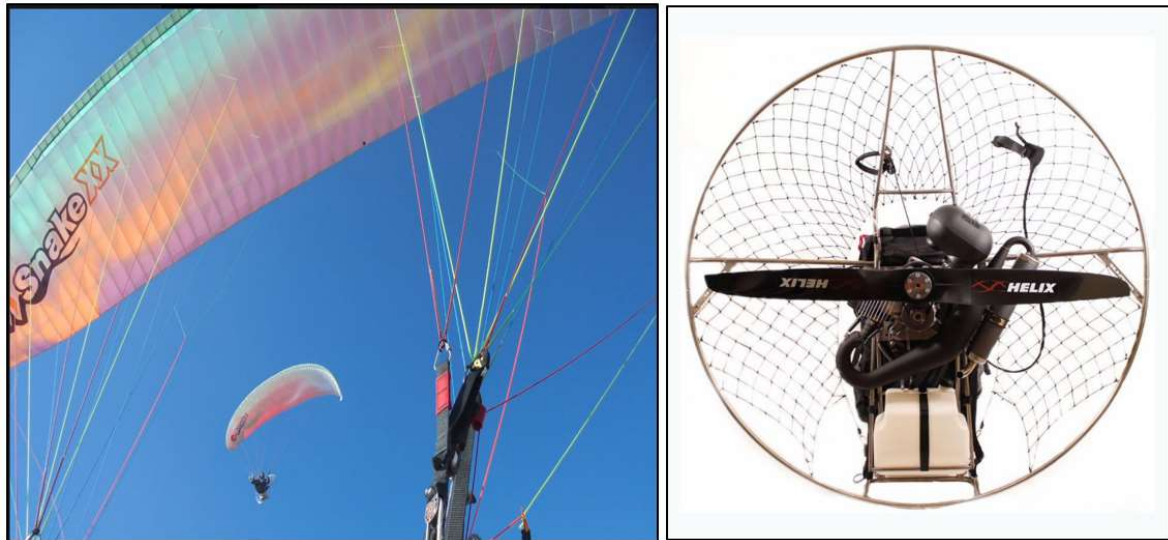
Figura 4 || Figure 4

After checking the collected equipment, it was found that the PPG (Powered Para Gliding) does not present any relevant damage, showing some structural bending on the metallic structures due to the ground impact. The composite two-blade propeller was sheared, which is a signature that the engine was rotating.

The wing "Dudek paragliders" model "Snake XX 16" presented many cut cords, as result of the victim rescue operation attempt, as generally was found in a good condition, without structural damages or failures.

Paragliding wing Dudek Paragliders model "Snake XX 16" using engine "Monster 185".

The wing surface is about 16 m², with a max wing load of 4,6 kg/m².

Asa e Motor || Wing and Engine
