Gabinete de Prevenção e Investigação de Acidentes
com Aeronaves e de Acidentes Ferroviários
*Office for the Prevention and Investigation of Accidents
in Civil Aviation and Rail (SIA/NIB PT)*

Engine failure with loss of control - inflight

AIR CREATION GT BI ULTRALEVE PENDULAR || POWER HANG GLIDER

ACCIDENT
SAFETY INVESTIGATION
FINAL REPORT

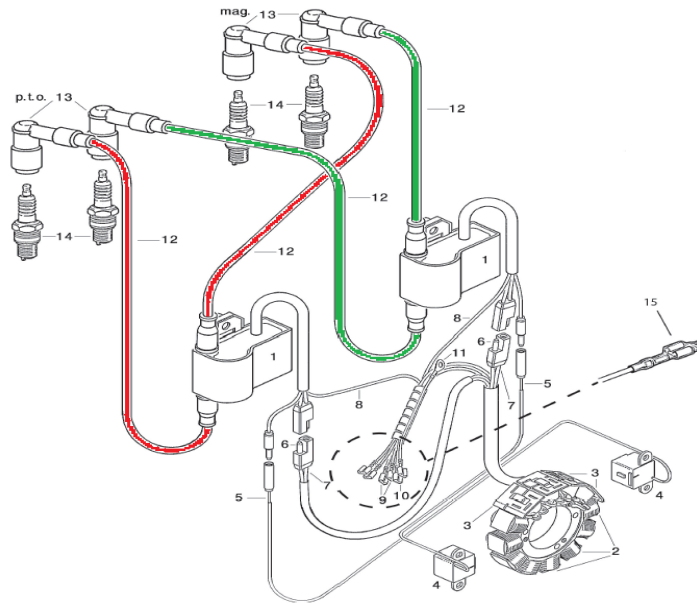
Figura 5 || Figure 5

The Rotax 582 engine is equipped with a 12 Volt 170 Watt DUCATI capacitor-discharge dual ignition system. It consists of a flywheel magneto generator, 2 double ignition coils complete with integrated control-circuit and 2 external trigger coils (*pick-up*) (Figure 5).

Esquema da cablagem de ignição dupla do motor || Dual engine ignition harness schematics

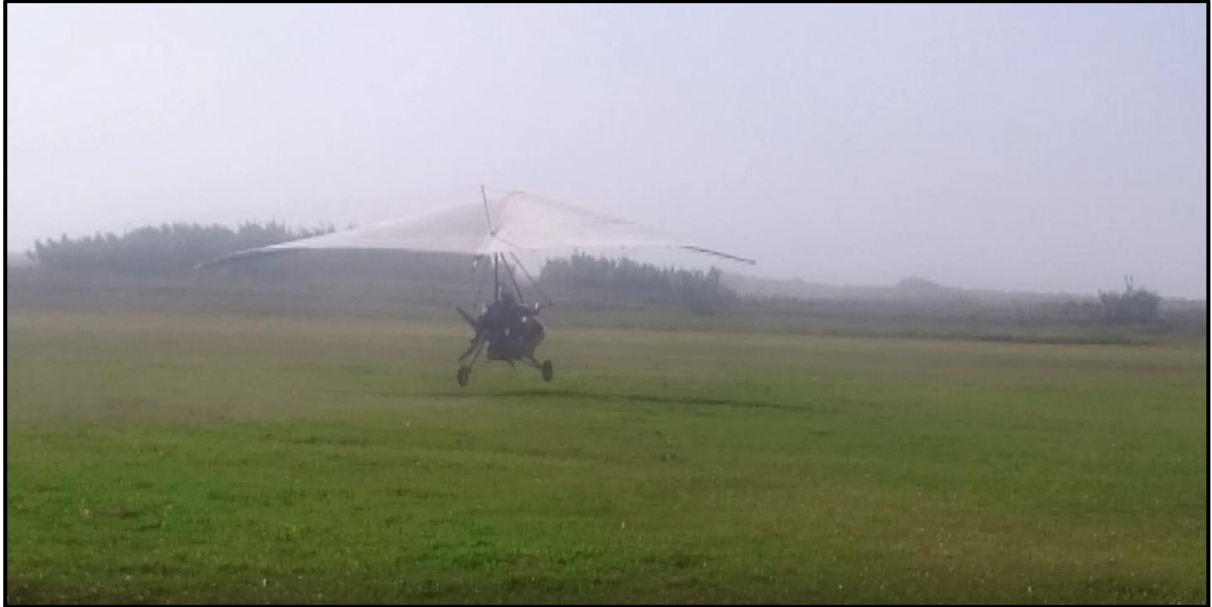
Figura 7 || Figure 7

The pilot took off from a prepared but not certified field.

Descolagem da Asa Delta com Motor para o voo do acidente || Power Hang Glider takeoff on the accident flight

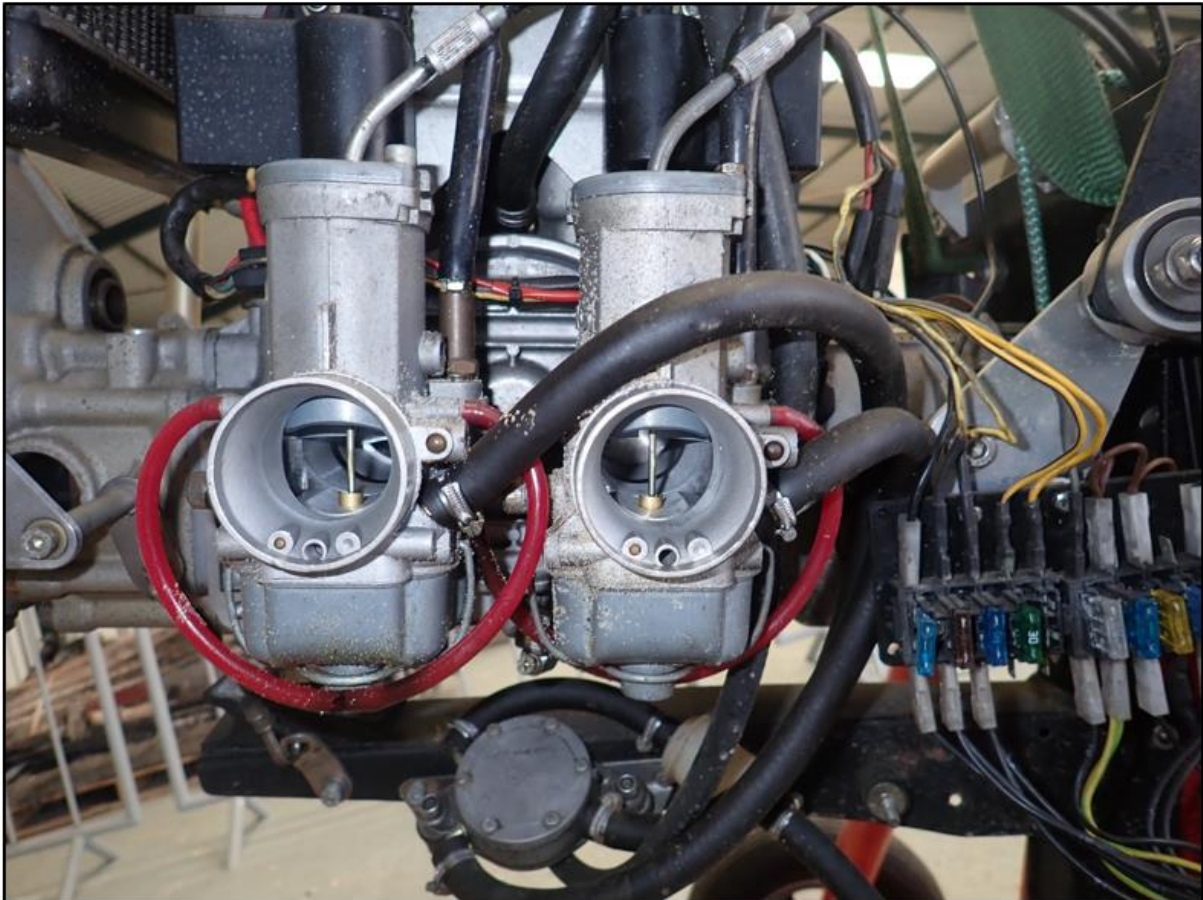
- Devido ao impacto, foi verificado que algumas das secções se encontravam arrancadas e danificadas, mas foi possível detetar instalação deficiente ao nível do controle das ignições, ou seja no painel frontal da aeronave encontrava-se instalado um interruptor de duas posições para testar o funcionamento das mesmas, mas junto da cadeira anterior estava um único interruptor que uma vez acionado poderia fazer o corte total das ignições, provocando uma inevitável paragem do motor.

Por outro lado foi também observado que as bobines de alta tensão que fornecem energia às velas de ignição se encontravam conectadas em posição incorreta, neste tipo de motores com ignição dupla redundante cada bobine fornece energia ao cilindro 1 e 2, neste caso uma bobine fornecia energia ao cilindro 1 e a outra ao cilindro 2, no caso de falha de uma das bobines o motor ficaria a trabalhar só com um dos cilindros.

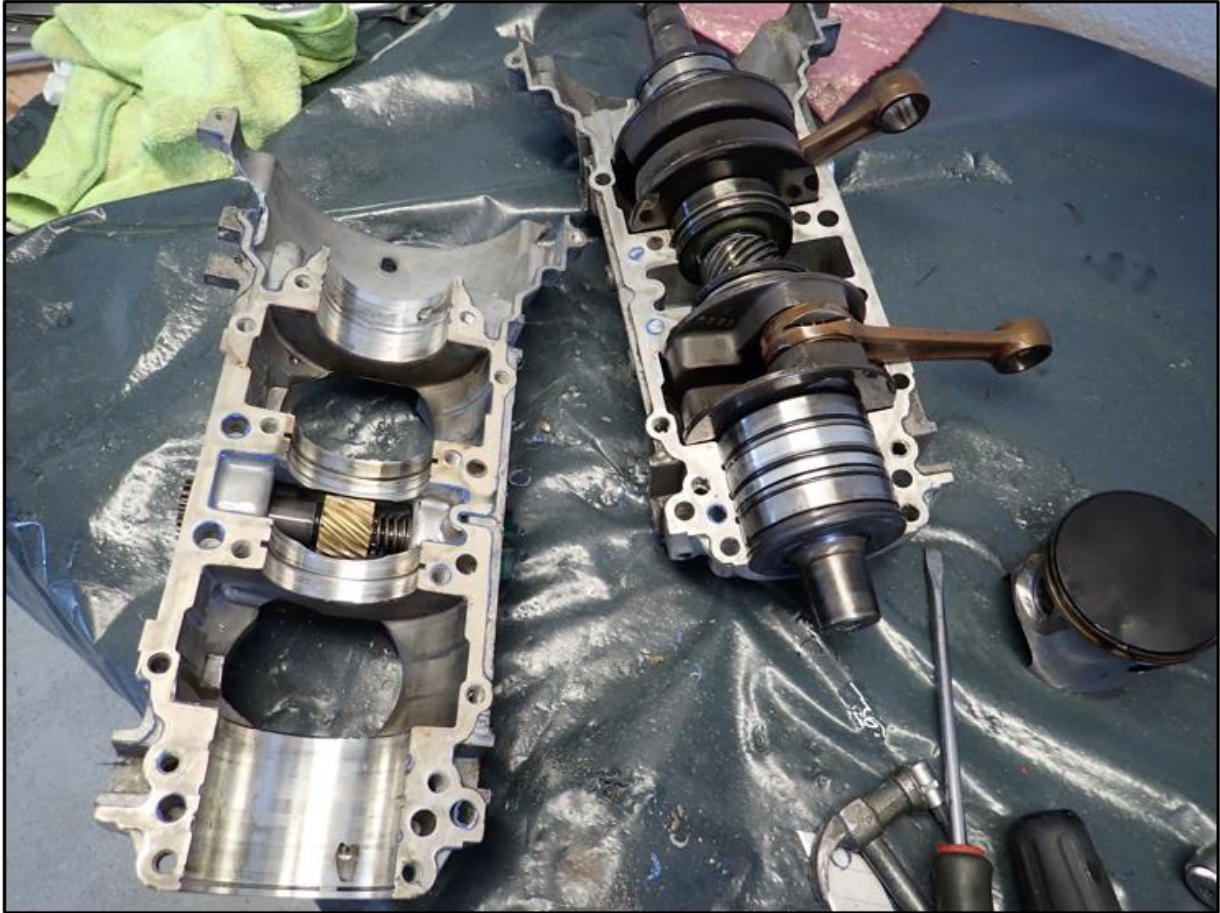
O bloco apresentava um dano por fratura num dos apoios e resultante dos esforços desenvolvidos no impacto com o solo.
