Collision with power lines

EUROCOPTER AS 350 B3

**RELATÓRIO FINAL DE
INVESTIGAÇÃO DE SEGURANÇA
DE ACIDENTE**

**ACCIDENT
SAFETY INVESTIGATION
FINAL REPORT**

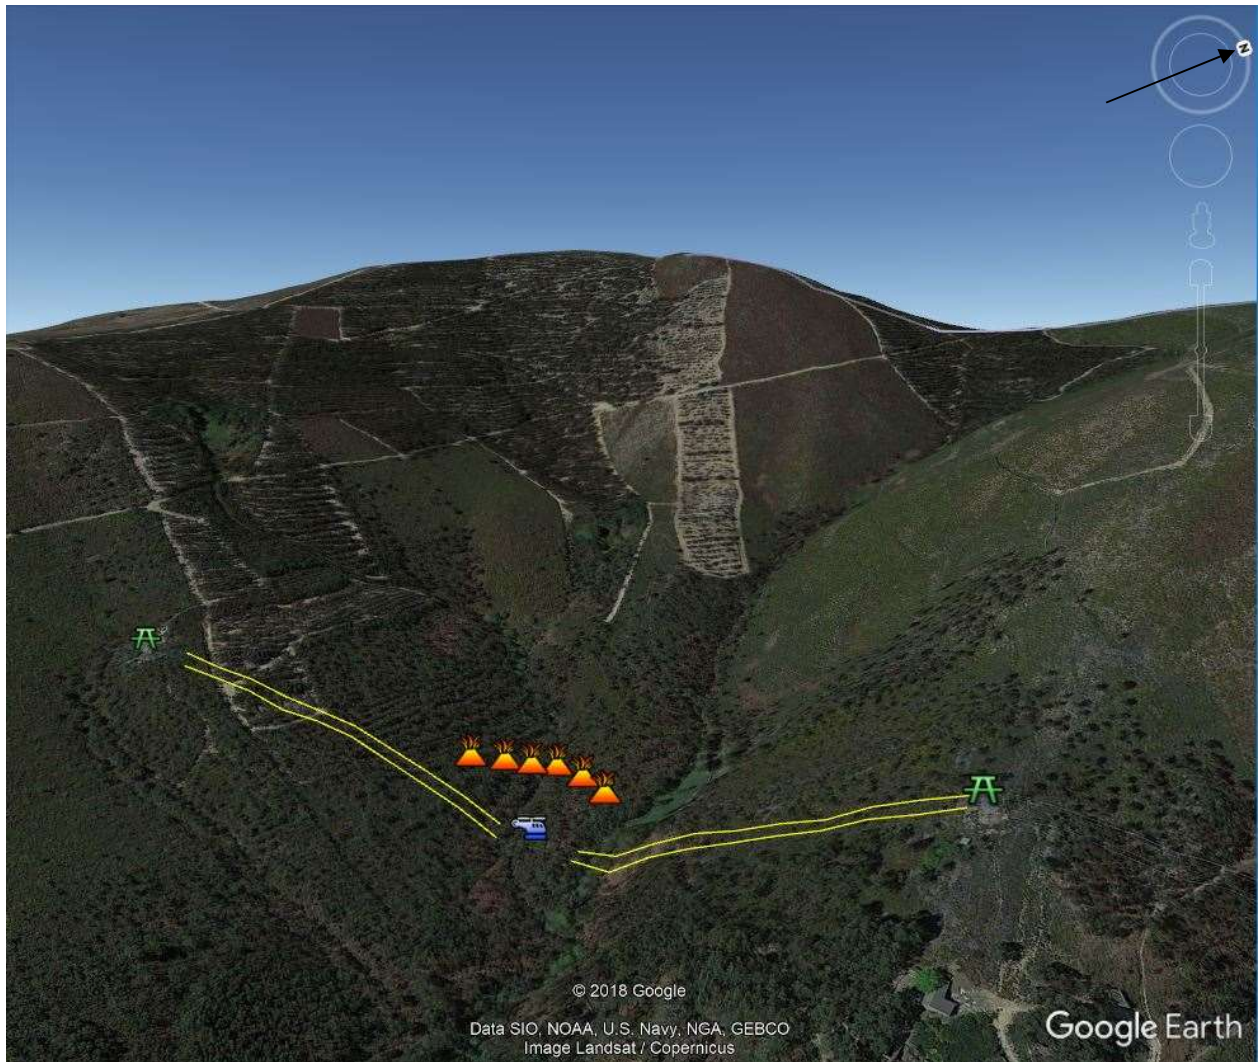
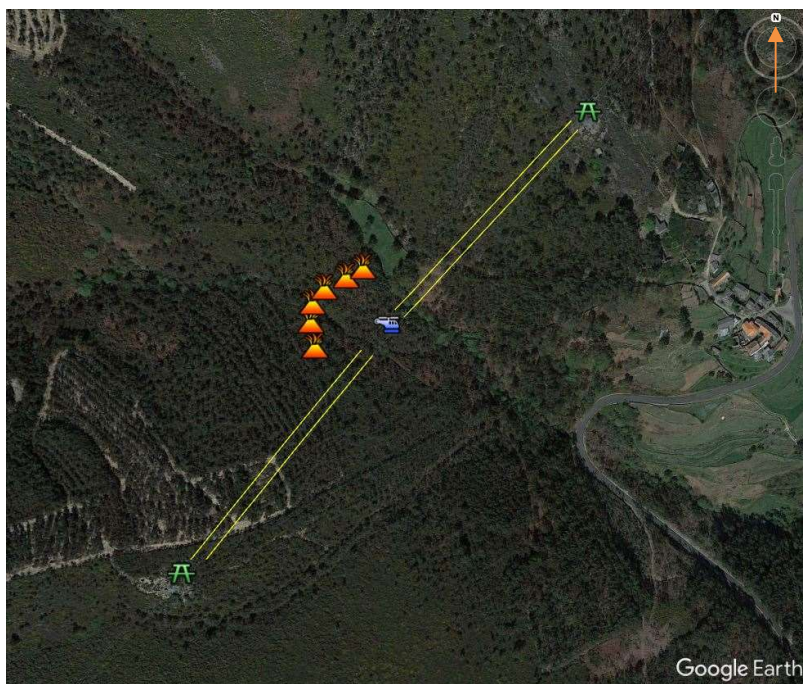
| | Local do acidente Crash site |

The second bucket water drop was also made successfully but, immediately after the drop, the helicopter tail rotor hit the high-voltage power lines that crossed the valley, the pilot lost control of the aircraft and crashed just below the power lines and caught fire right away.
