ZÁVĚREČNÁ ZPRÁVA

O odborném zjišťování příčin **incidentu**
letounu PIPER PA 28-201T poznávací značky **OK-MRT**,
na letišti PLASY / LKPS dne 18. května 2017

Číslo události v systému ECCAIRS CZ-17-0307

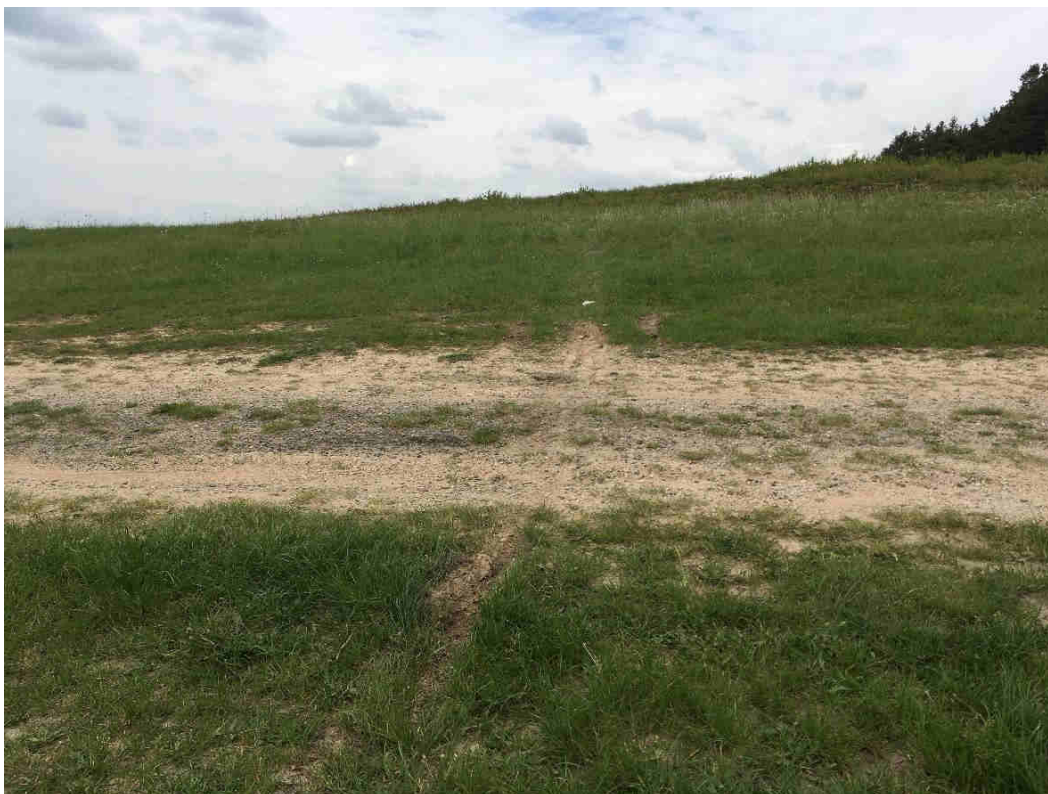
Obr. 9 Místo konečného zastavení letounu za hranicí letiště

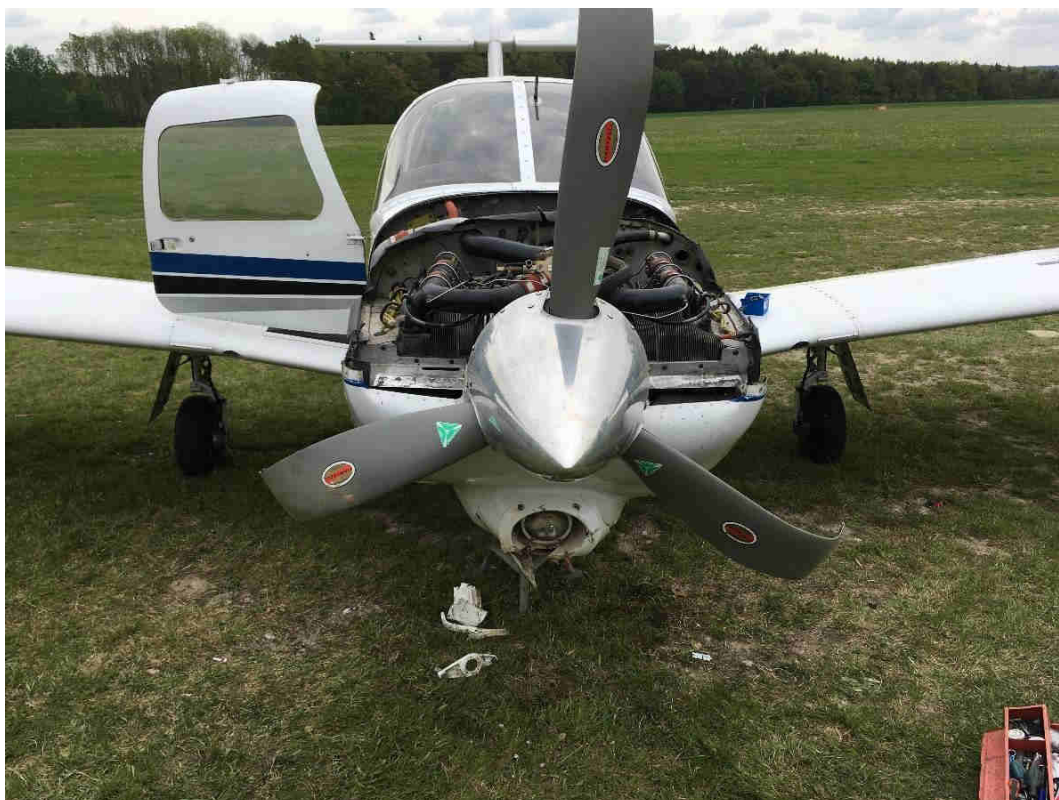
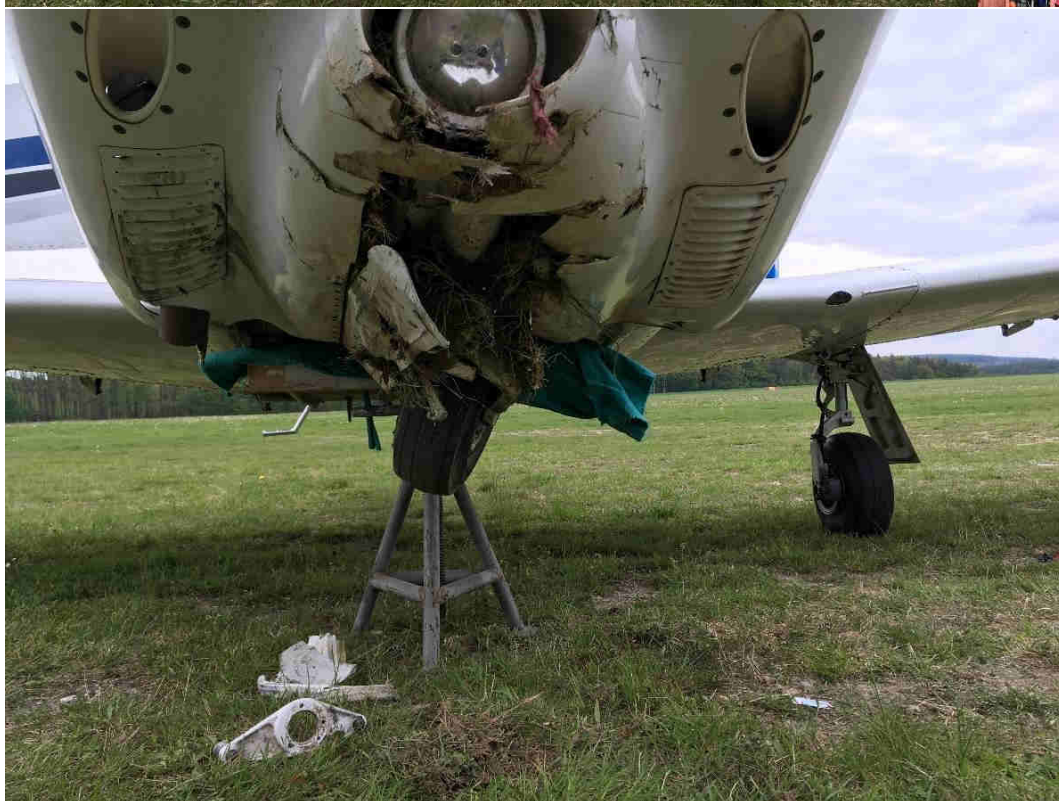
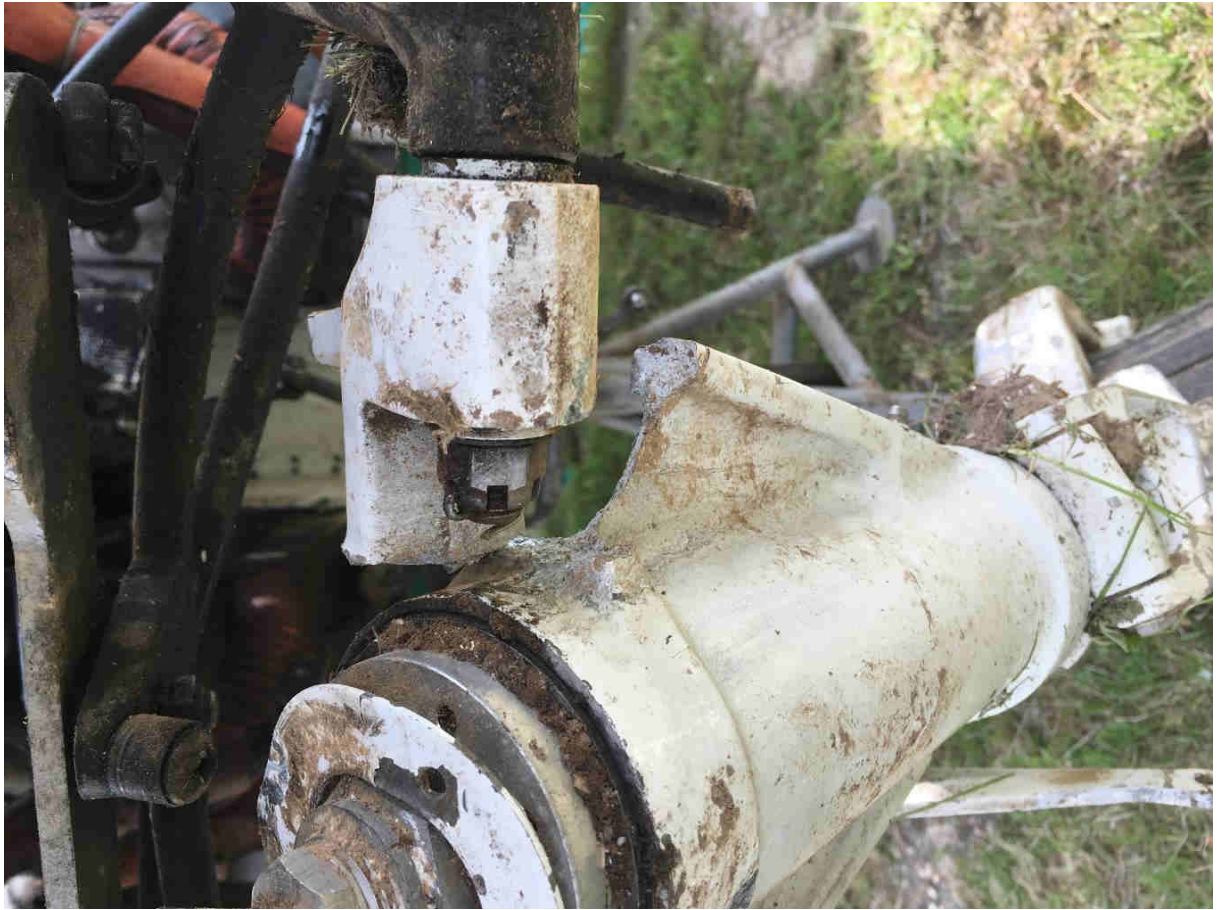
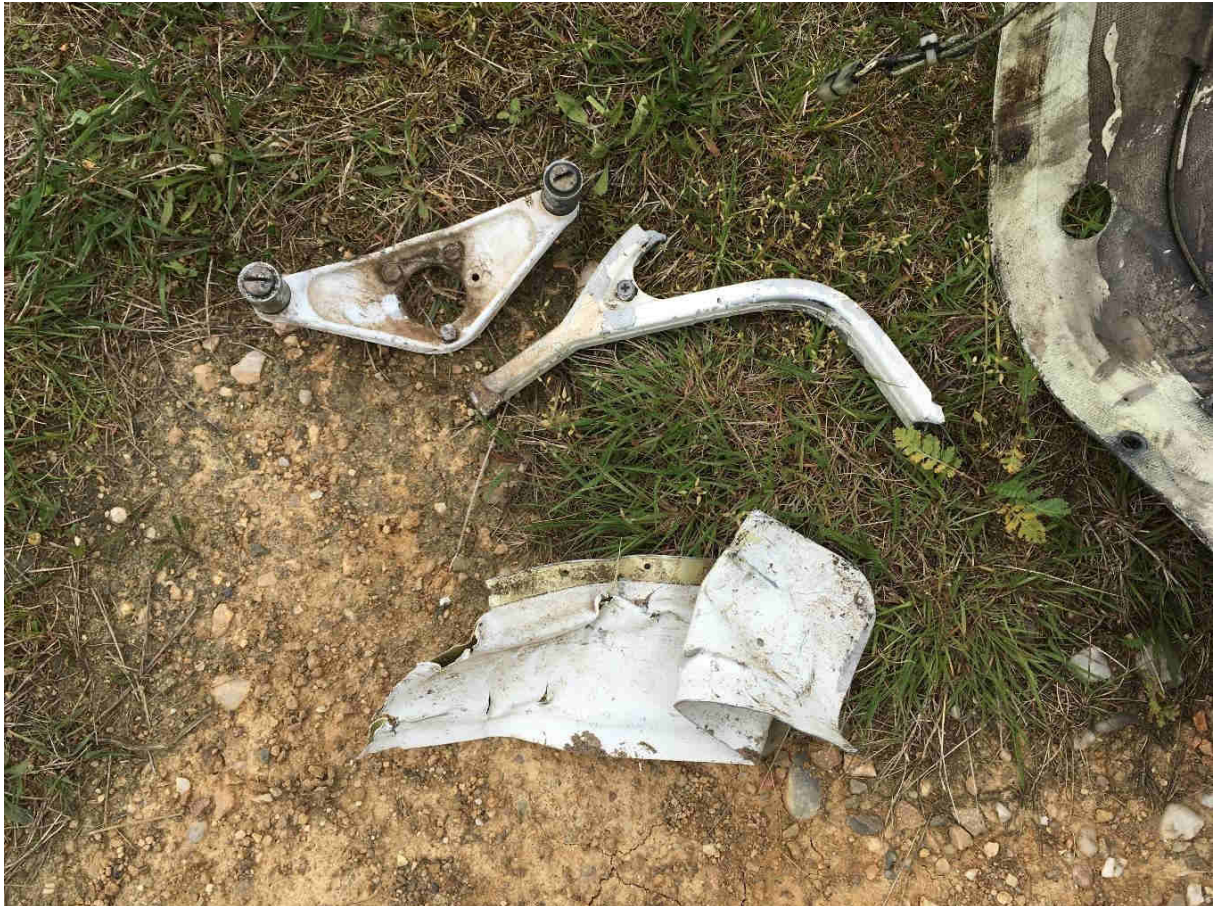
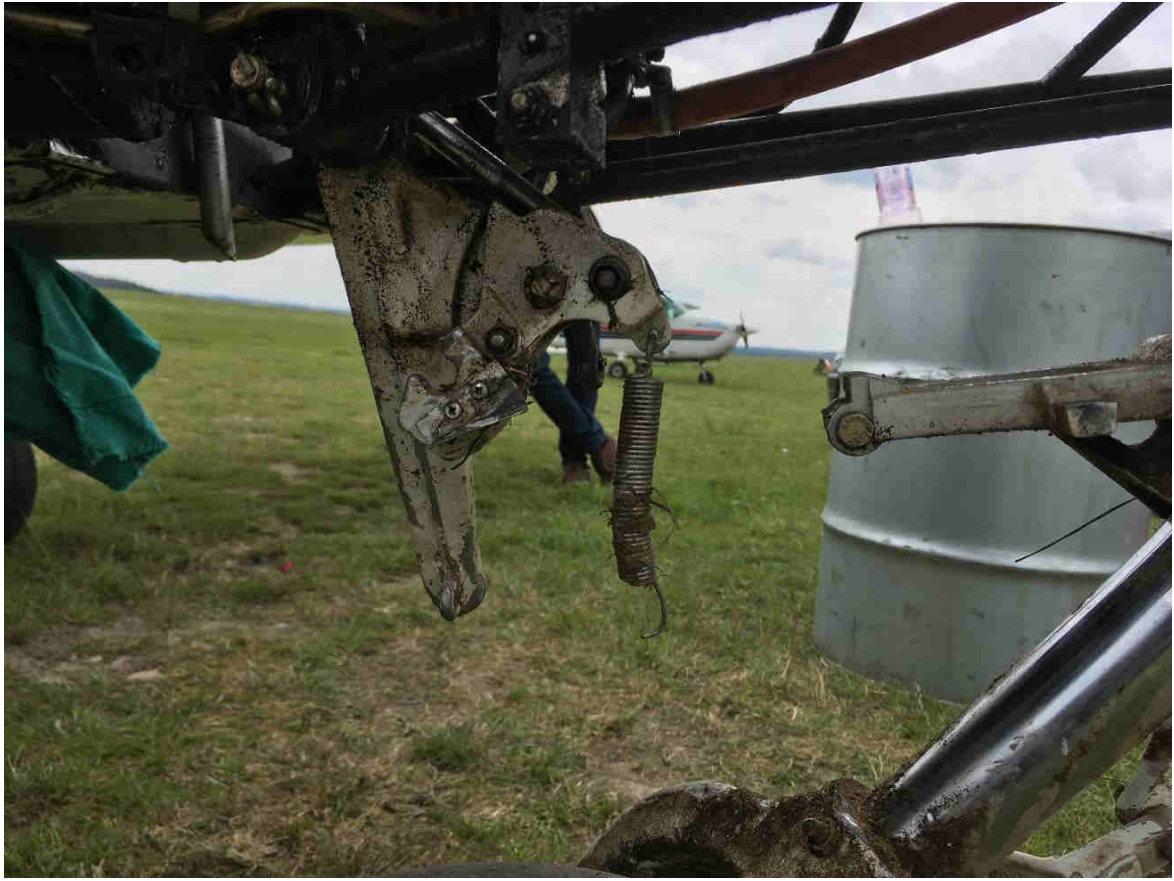
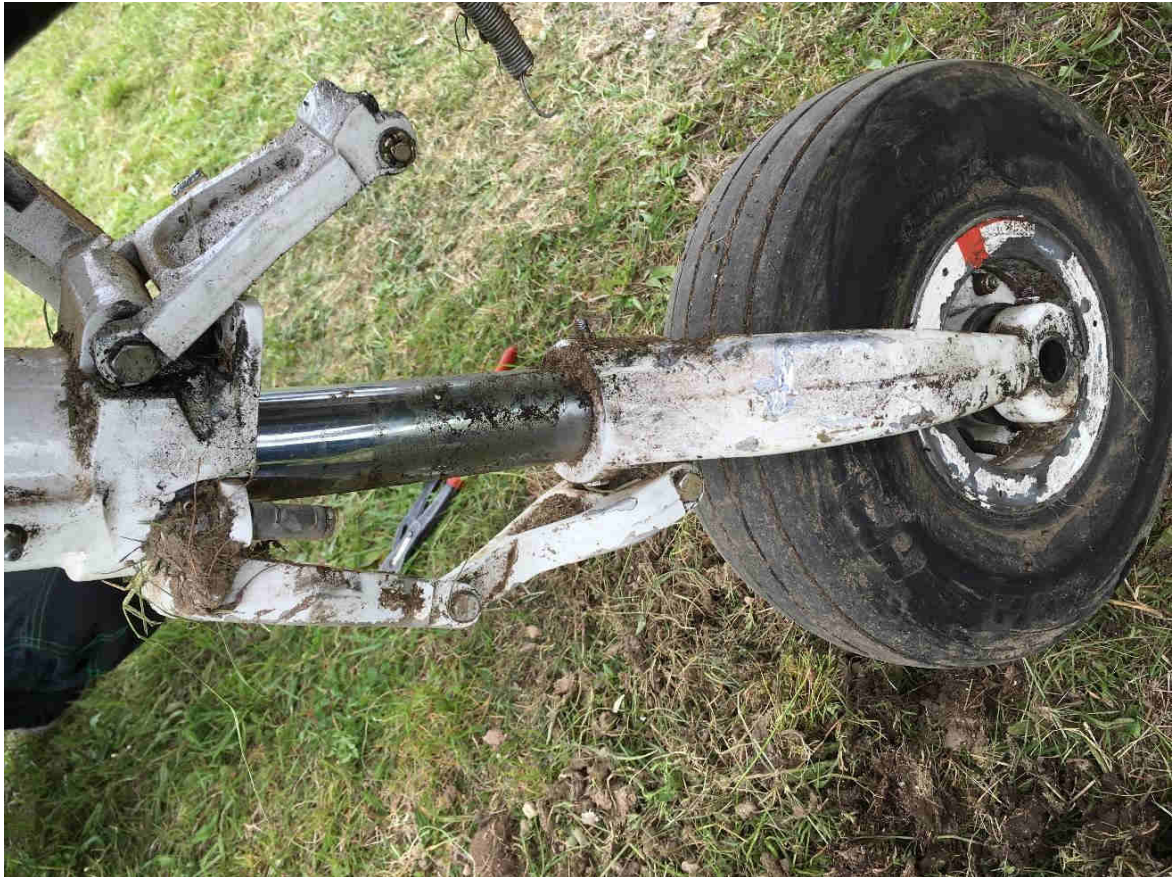
Příloha č.1 Fotodokumentace z prohlídky letounu dne 22.5.2017

- Přední podvozková noha byla zborcena v šachtě podvozku a částečně vytočena směrem vpravo.
- Táhla řízení, krk řízení a nůžky přední podvozkové nohy byly vylomeny z uchycení.
- Příčná vzpěra přední podvozkové nohy byla vylomena.
- Tlumič bočních kmitů přední podvozkové nohy byl vylomen z uchycení.
- Konce všech tří listů vrtule byly ohnuty zhruba v 2/3 své délky.
- Jeden z listů vrtule se po střetu se zemí a ohnutí zaklínil mezi trupem letounu a povrchem RWY, čímž došlo ke zmenšení škod na přední části trupu letounu.
- Spodní kryt motorového prostoru byl poškozen po zborcení předního podvozku při dojezdu.
- Dvířka šachty předního podvozku byla vylomena z uchycení.
- Břicho letounu v blízkosti protipožární stěny bylo poškozeno odřením. Bez viditelné deformace potahu.
- Po zdvižení přídě letounu bylo možno volně protáčet motorem.
