CZ-09-218

ZÁVĚREČNÁ ZPRÁVA

**o odborném zjišťování příčin letecké nehody
tandemového padáku
v místě Chrást
21. 6. 2009**

Praha
září 2009

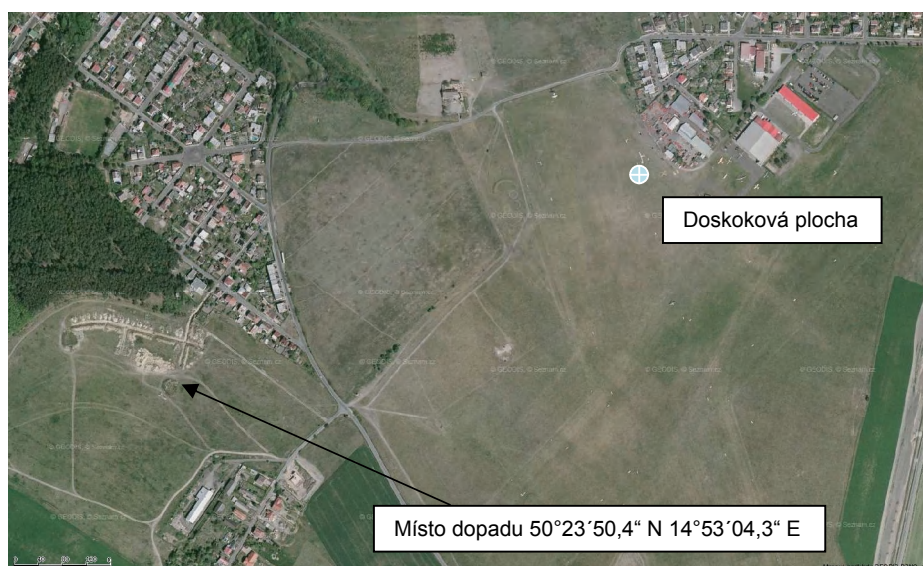
Pilot tandemového padáku s pasažérem dopadli na zem v době 2 min po výskoku ve vzdálenosti asi 1000 m od ARP letiště LKMB, obrázek 1. Při nárazu na zem utrpěli smrtelná zranění. Parašutista ze stejné výsadky, který provedl seskok jako první, sledoval situaci během sestupného letu a přistál u místa dopadu, aby poskytl pomoc.

Obr. 1 Místo letecké nehody - dopadu pilota tandemového padáku s pasažérkou
