## **Porada k rozboru bezpečnosti za 3. čtvrtletí 2016**

## Rozbor bezpečnosti za 3. čtvrtletí 2016

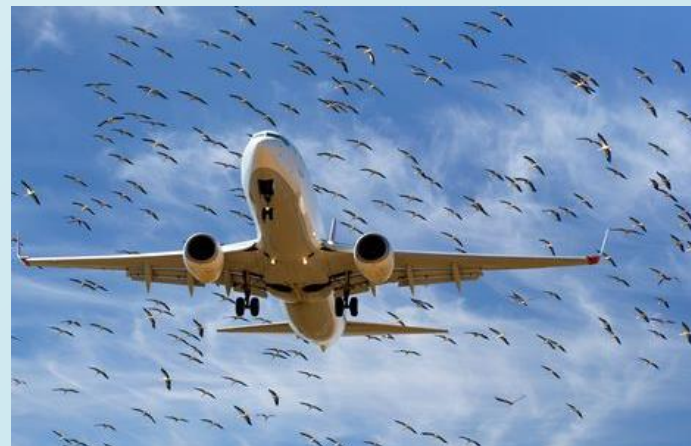
- Při vzletu letadla A320 tuzemského dopravce z RWY09 LKTB, směřujícího do LBBG (Burgas), došlo ke střetu s ptákem.
- Střet byl doprovázen citelnou ránou a ohnivým efektem z motoru.
- Posádka přerušila vzlet a na LKTB byla vyhlášena plná pohotovost.
- Letadlo v pořádku dobrzdilo.
- Při kontrole bylo zjištěno poškození 10 lopatek dmychadla.
- Pracovníkem biologické ochrany byl pták identifikován jako racek stříbřitý.
- Při incidentu nedošlo ke zranění cestujících ani posádky.

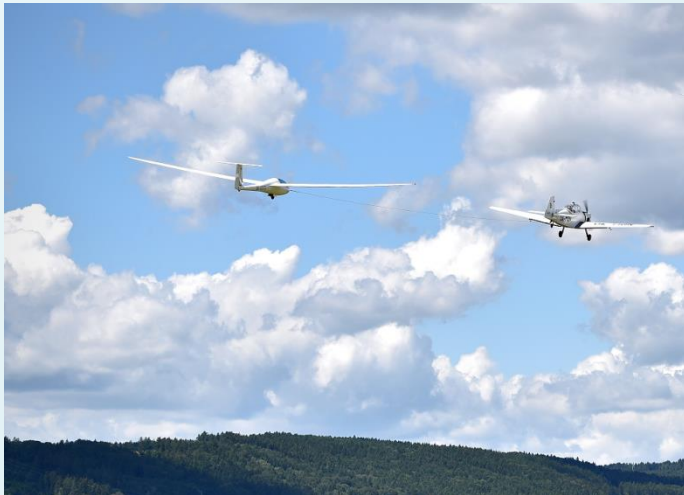
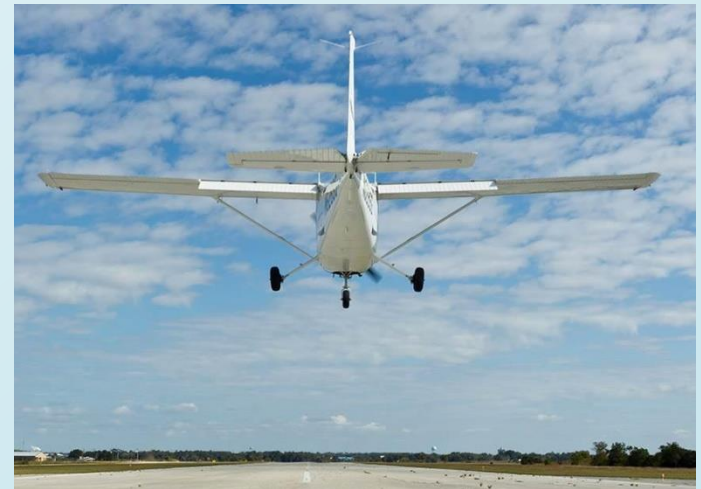
- ➔ Během traťového letu se posádce kluzáku nepodařilo navázat do stoupavého proudu a byla nucena přistát do terénu.
- ➔ Posádka se vzhledem k omezenému výběru vhodné plochy rozhodla přistát na pole se vzrostlou pšenicí.
- ➔ Pilot provedl přistávací manévr s ohledem na výšku porostu.
- ➔ Při výběhu došlo k zachycení konce levé poloviny křídla porostem a kluzák se prudce otočil o cca 160°.
- ➔ Působením sil při náhlém zastavení došlo k poškození centroplánu .
- ➔ Posádka nebyla zraněna.

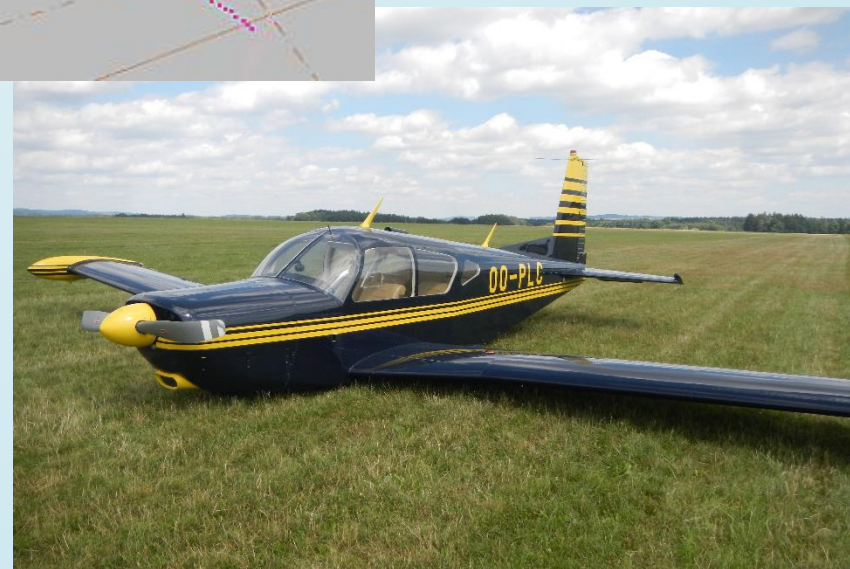
Letoun dosedl na spodní část trupu v ose RWY30 a cca 189 m za THR. Při dojezdu narážela otáčející se vrtule do země a oba listy se ohnuly.
