Ústav

Porada k bezpečnosti letů za 1. čtvrtletí 2005

Rozbor období leden – březen 2005

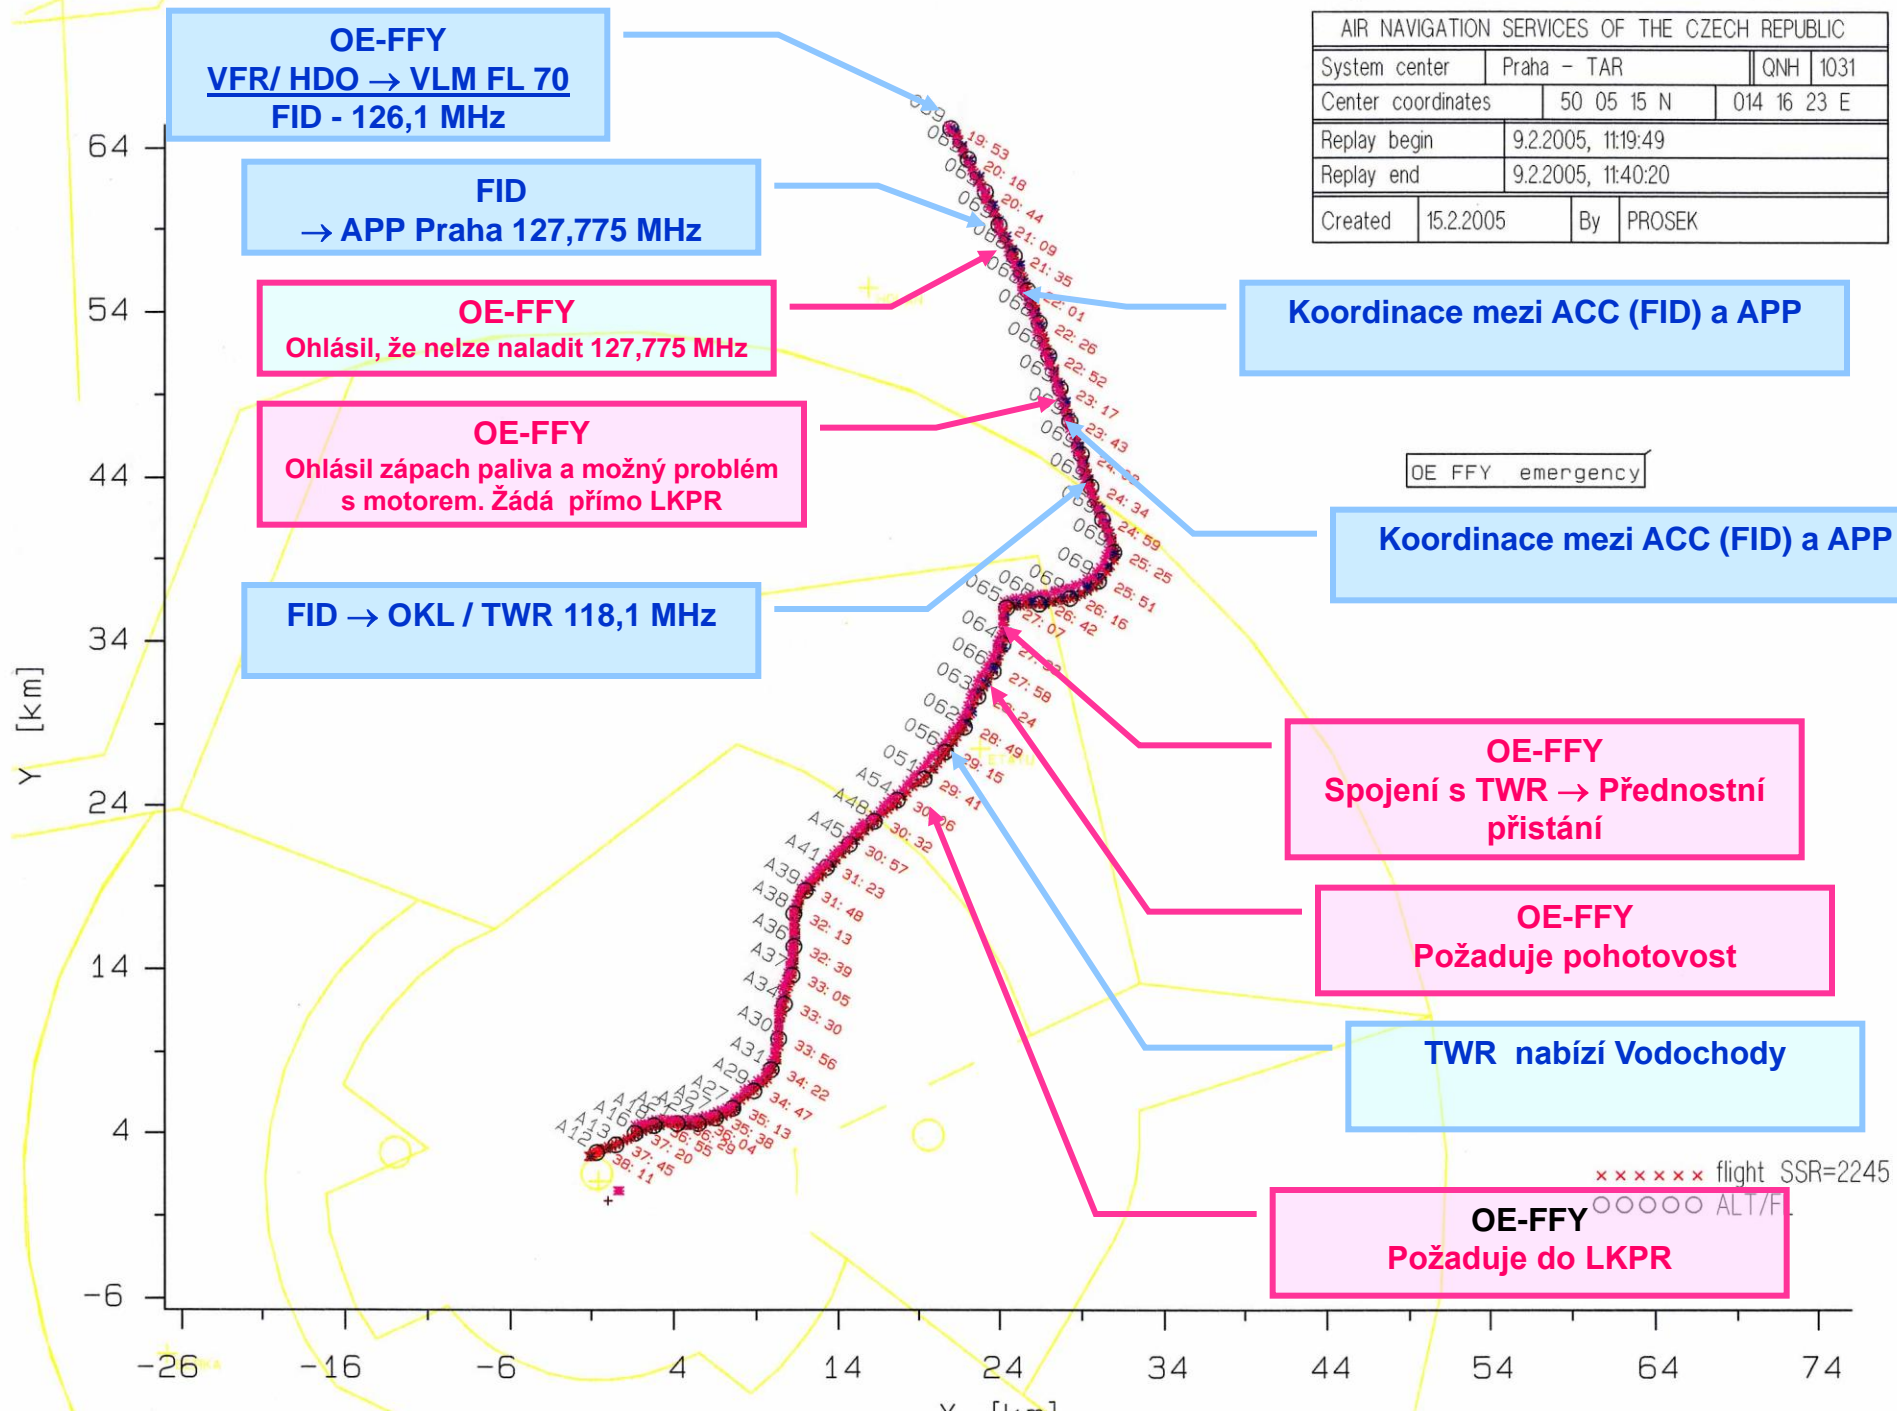
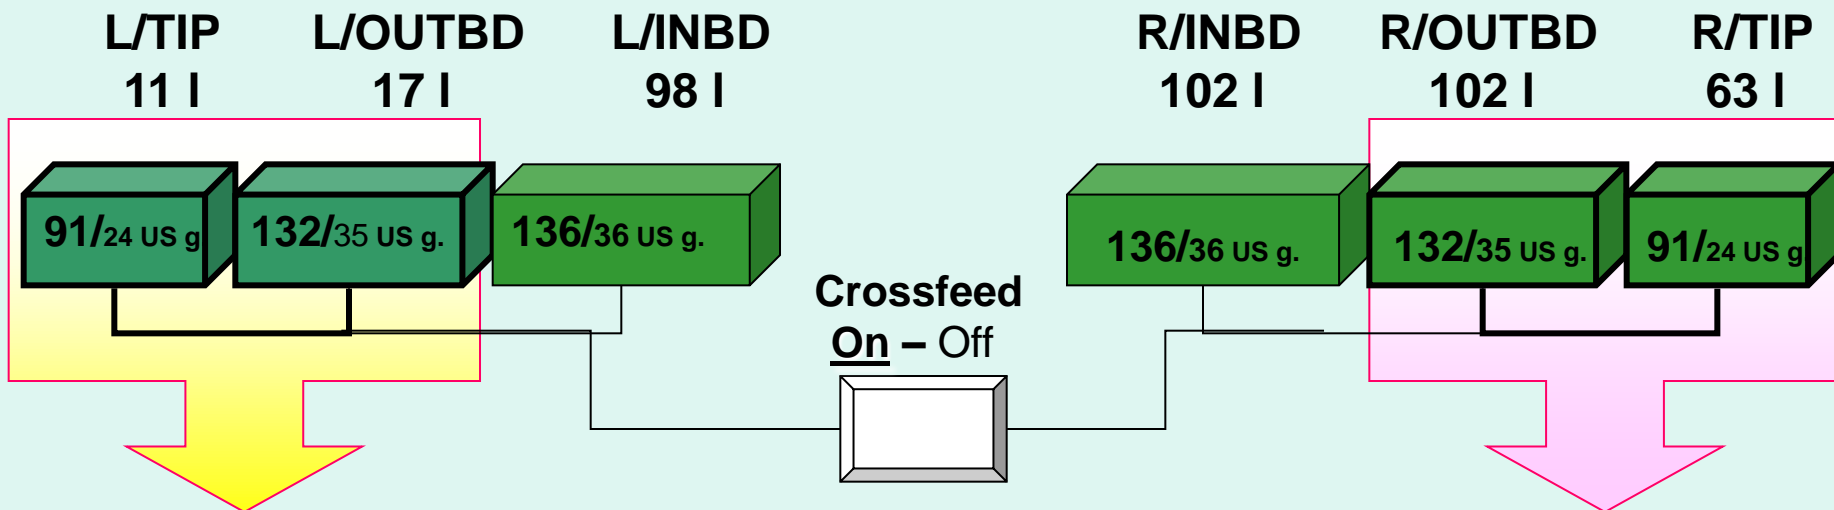
AIR NAVIGATION SERVICES OF THE CZECH REPUBLIC			
System center	Praha - TAR	QNH	1031
Center coordinates	50 05 15 N	014 16 23 E	
Replay begin	9.2.2005, 11:19:49		
Replay end	9.2.2005, 11:40:20		
Created	15.2.2005	By	PROSEK

Posádka PA-23, OE-FFY, při letu VFR (EKOD – LOWW) na FL 070 ohlásila ve FIR Praha únik paliva za letu, možný problém s motorem a žádala povolení letu přímo na bezpečnostní přistání v LKPR.

Přistání proběhlo bez problémů s pracujícími motory.
Po přistání nebyl únik paliva zjištěn.

Kontrola servisní rakouské organizace neshledala na letadle žádnou závadu palivového systému.

Minimální
vyčerpání
paliva

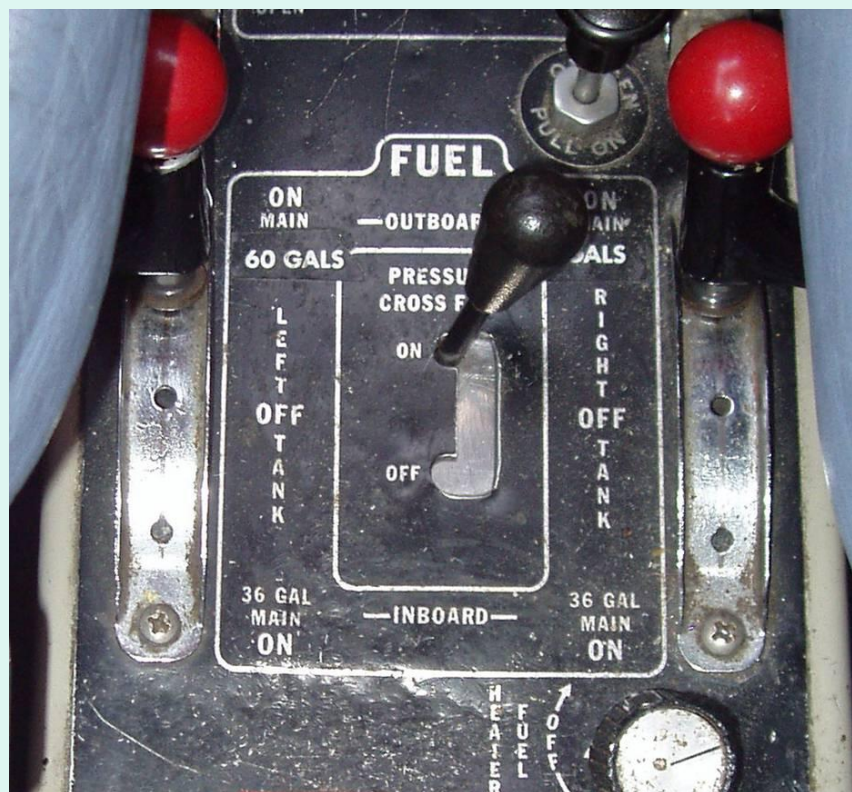
Převážné
množství
spotřebovaného
paliva

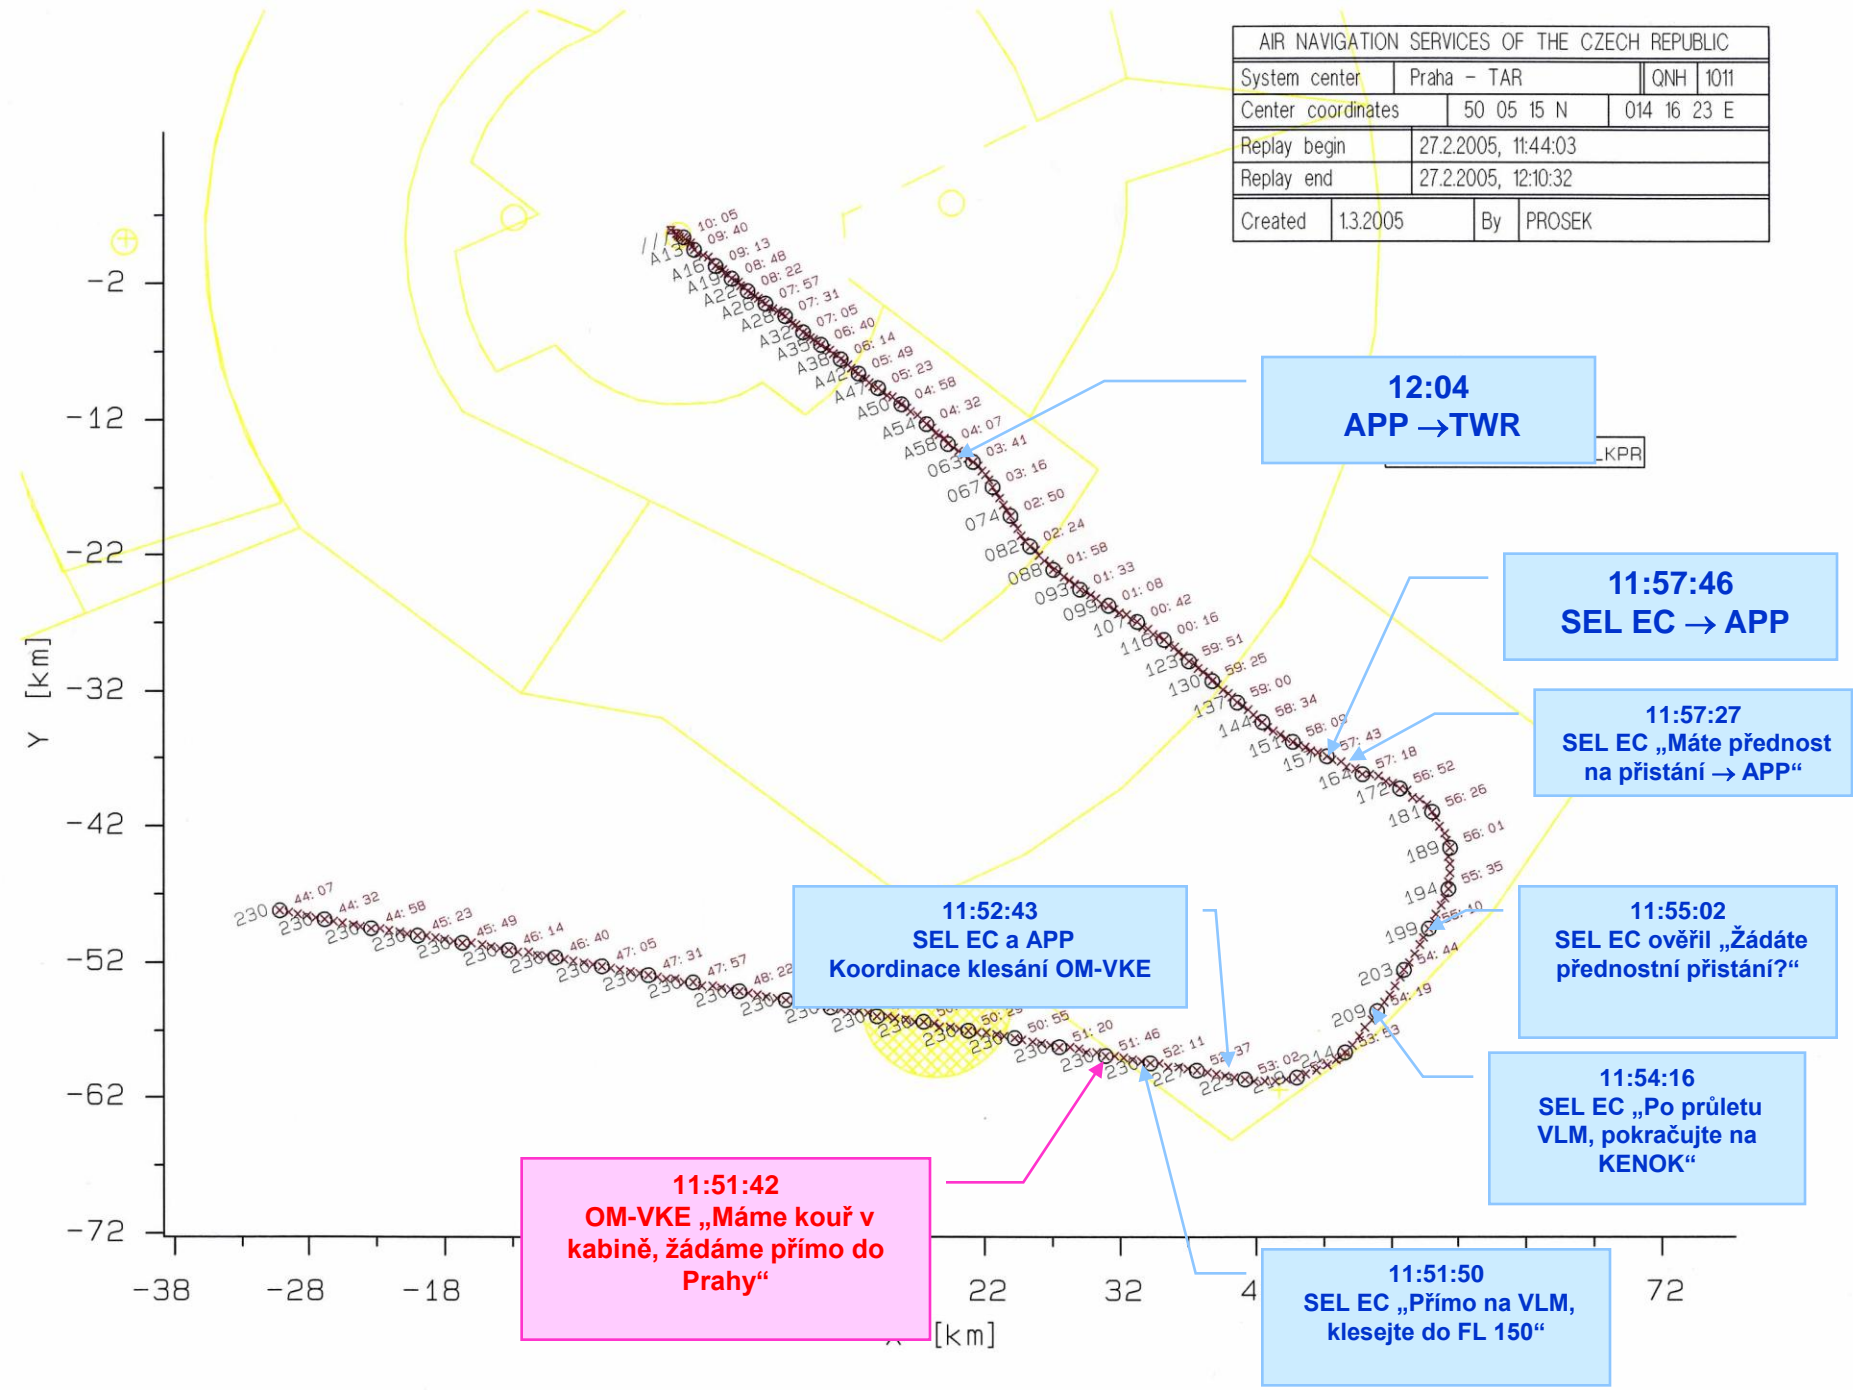
AIR NAVIGATION SERVICES OF THE CZECH REPUBLIC			
System center	Praha - TAR		QNH 1011
Center coordinates	50 05 15 N	014 16 23 E	
Replay begin	27.2.2005, 11:44:03		
Replay end	27.2.2005, 12:10:32		
Created	13.2.2005	By	PROSEK

Příčinou vzniku kouře bylo spálení vinutí elektromotoru v systému klimatizace.

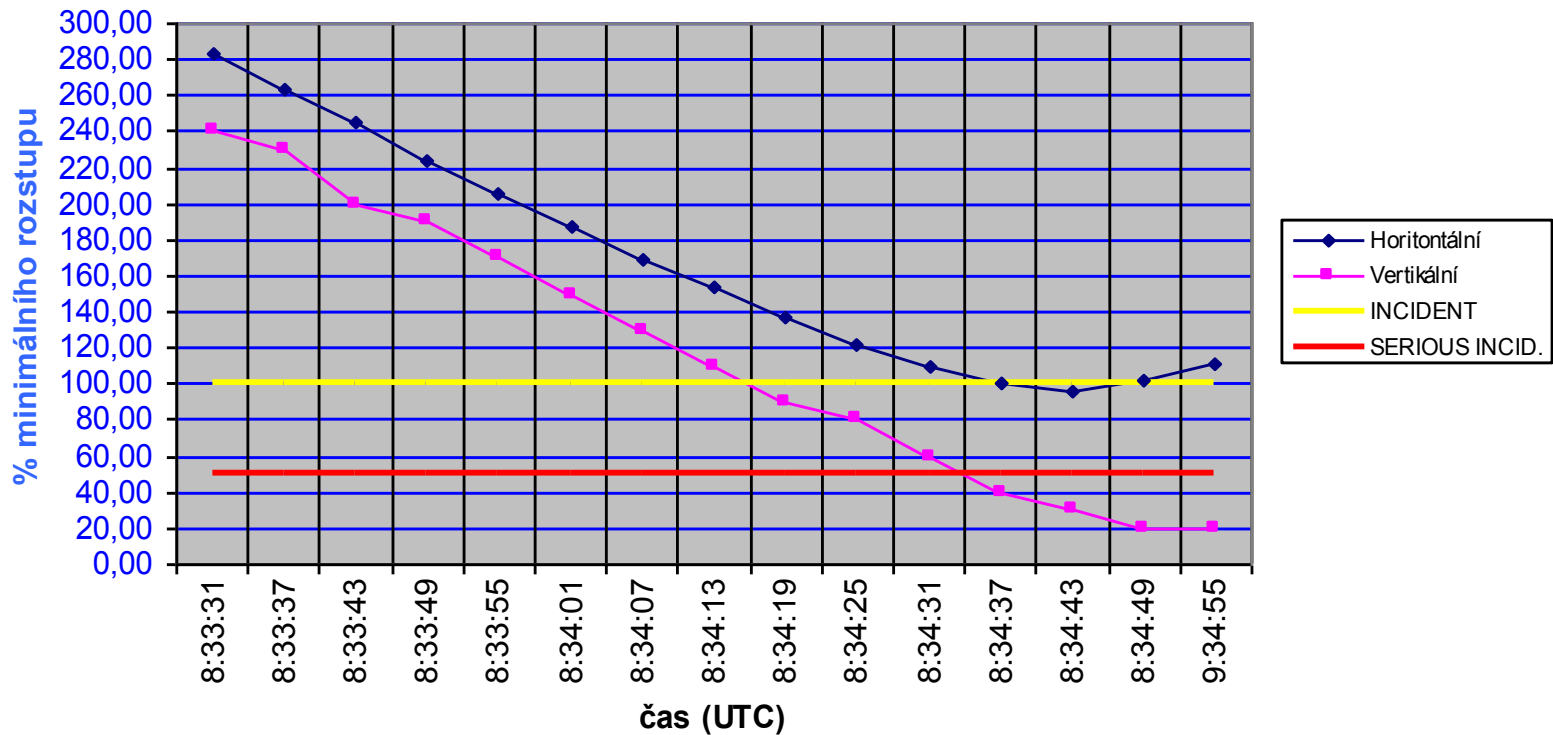
INCIDENT DLH3PW ver. DLH3WY 6 MARCH 2005
rozstupy v % minima

Dne 5.3. v čase 08:34 UTC v prostoru bodu AGNAV došlo v FL 290 ke snížení minima rozstupu mezi dvěma letouny společnosti LUFTHANSA.

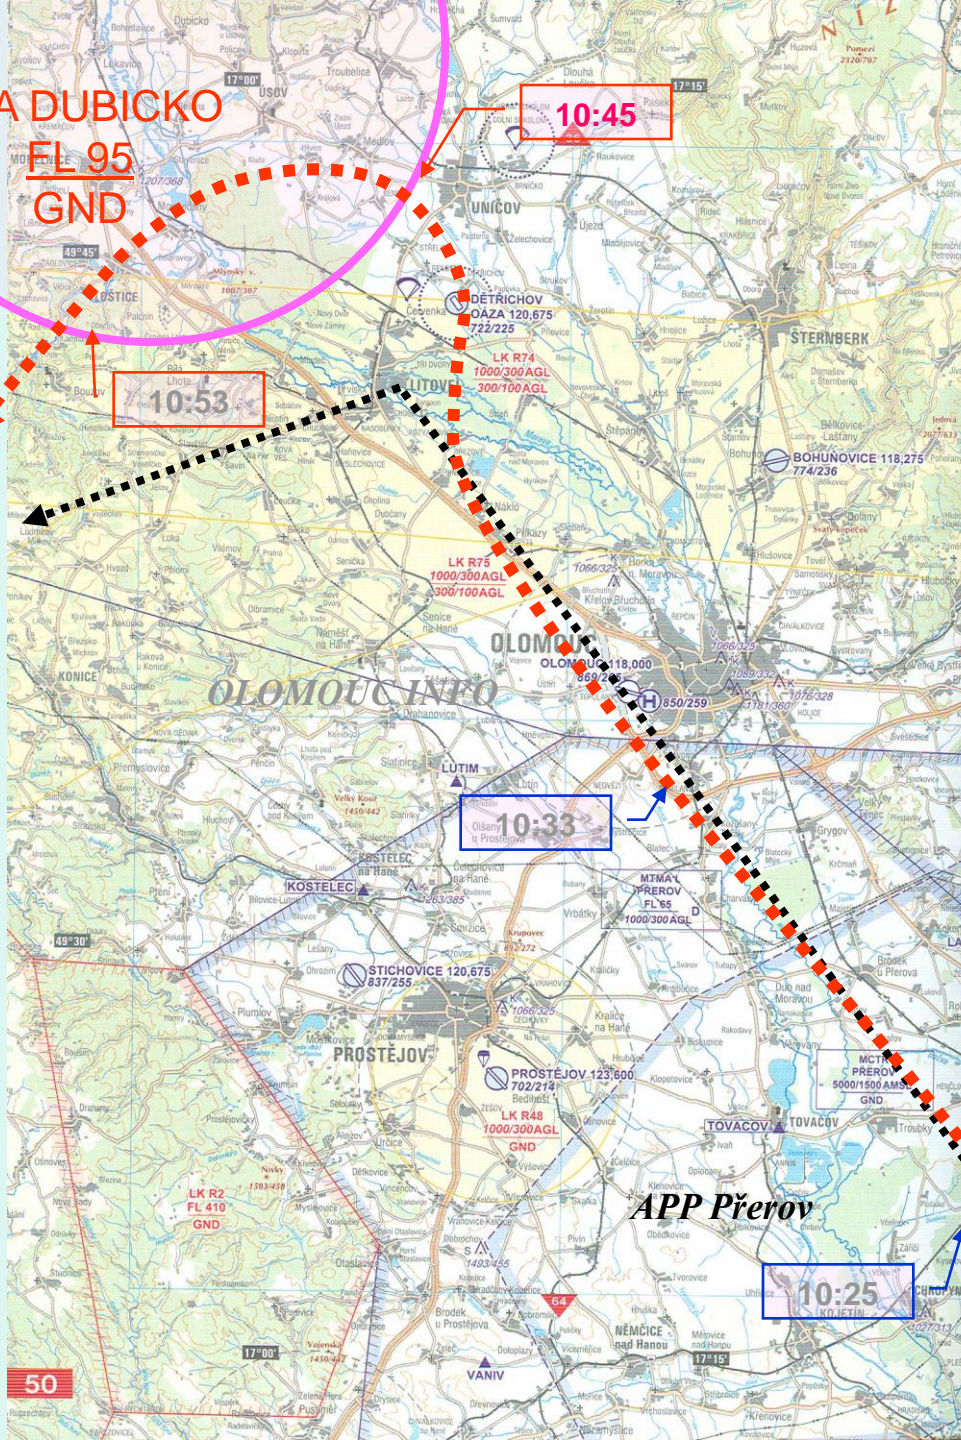
Posádka C 172, na základě neúplných informací z předletové přípravy nevěděla, že v prostoru zamýšlené trati letu se nachází aktivovaný TSA Dubicko.
