Statens  
Havarikommisjon  
for Transport

SL 2015/09

## RAPPORT OM ALVORLIG LUFTFARTSHENDELSE UNDERVEIS MELLOM OSLO OG TRONDHEIM 25. SEPTEMBER 2014 MED BRITISH AEROSPACE ATP, SE-MAF OPERERT AV WEST AIR SWEDEN AB

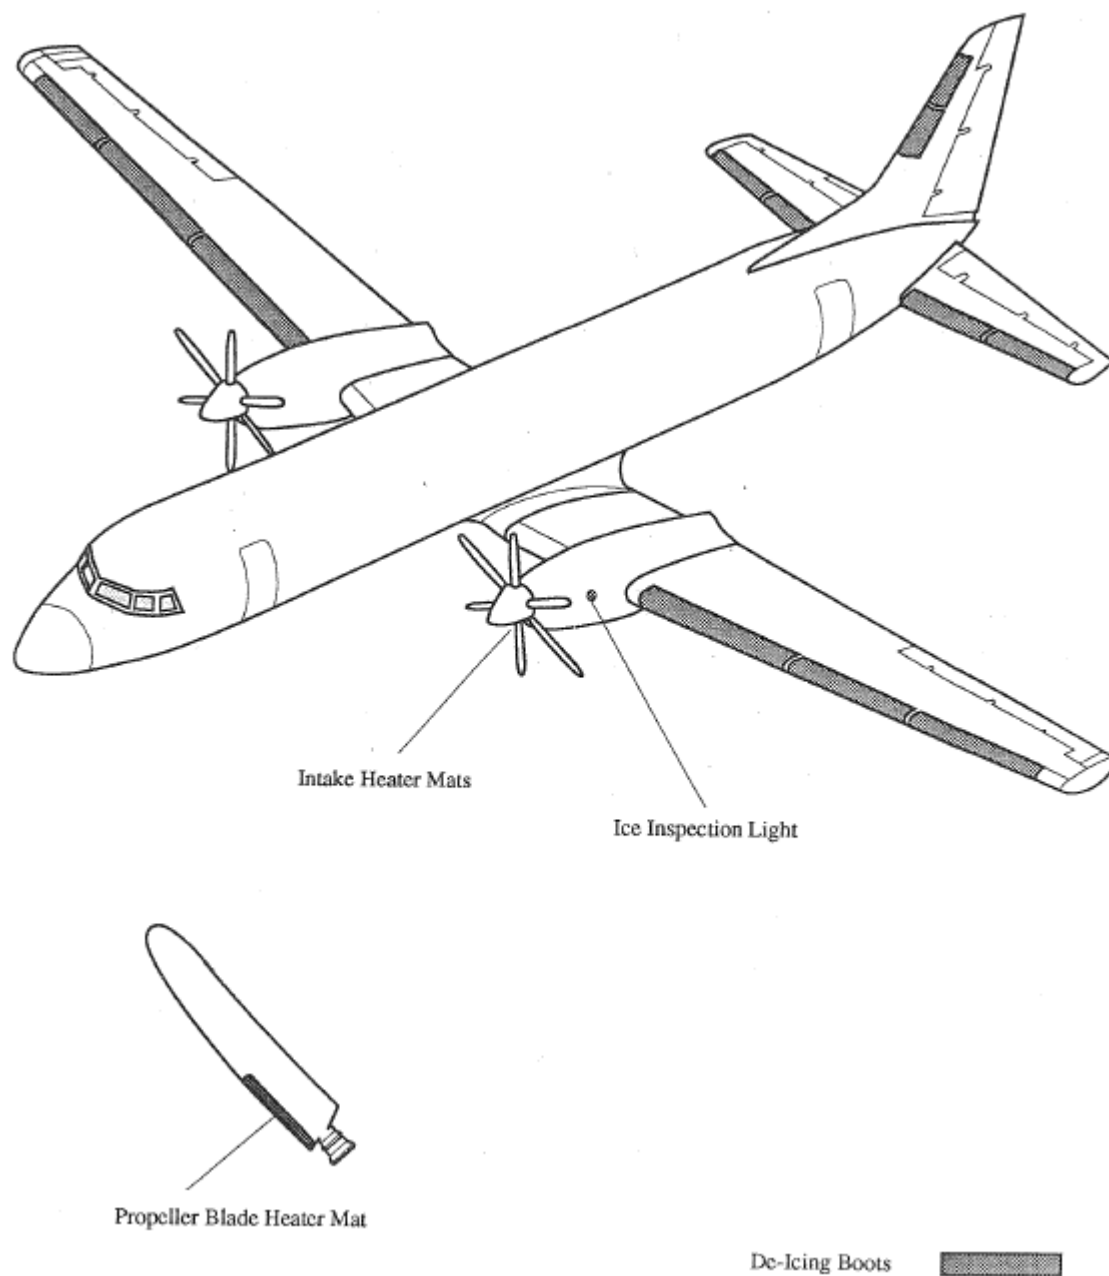
Figur 2: ATP Systemer for beskyttelse mot ising, de-icing boots og inspeksjonslys. Kilde: BAE Systems

- 1.6.4.10 Modifikasjonsstatus på SE-MAF var at tre filtre i avisingsystemet som erfaringsvis kunne samle fuktighet og fryse var fjernet, samt at «distribution valves» var oppvarmet (Service Bulletin SB ATP-30-16 og SB ATP-30-22 utført).

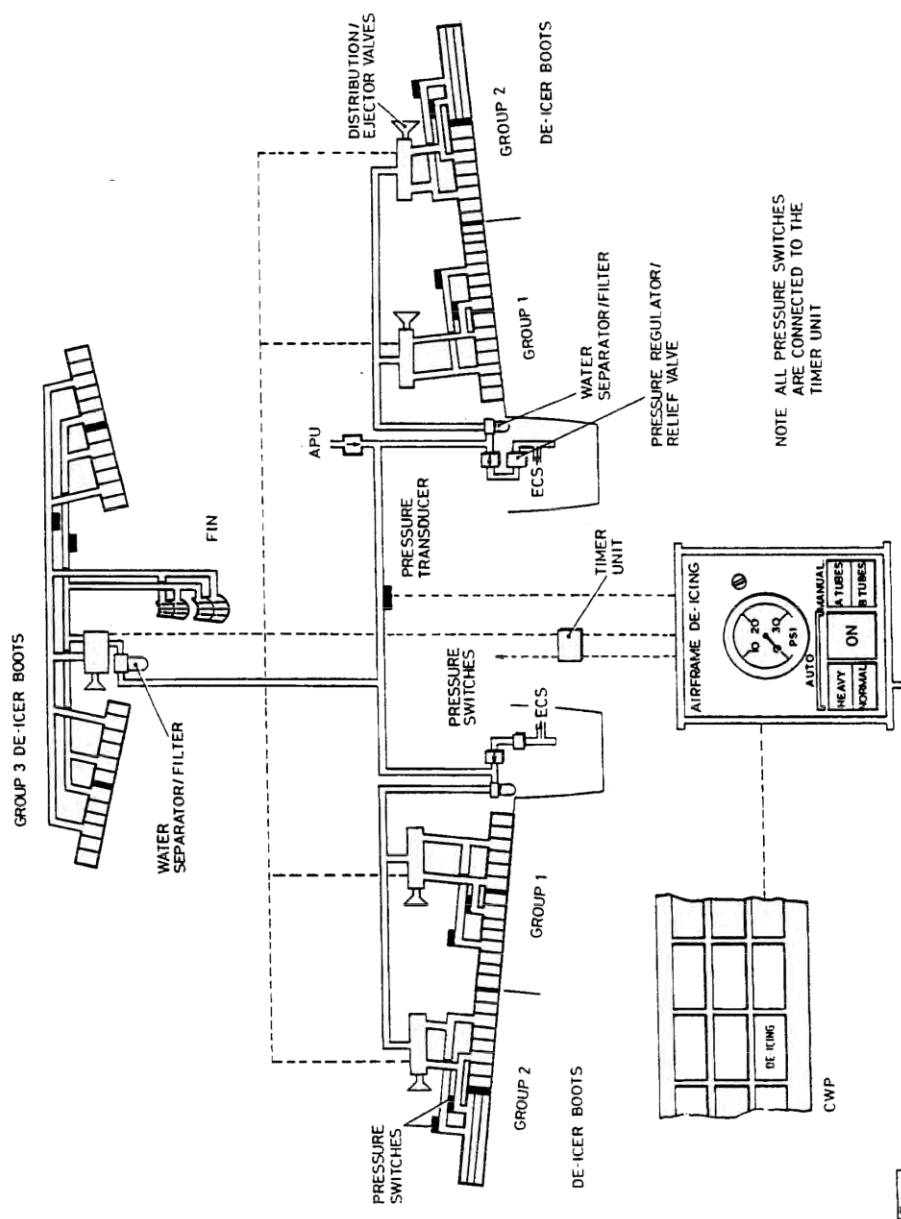
AIRFRAME DE-ICING SYSTEM SCHEMATIC  
Figure 3

- 1.6.4.9 I systembeskrivelsen fra fabrikanten er flere mulige feil beskrevet i større detalj. Det står blant annet følgende:
- If the gauge is fluctuating at the wrong rate or is not fluctuating at all, the failure is in the timer, and the de-icing should be operated manually.*

- If the pressure gauge is showing the correct steady pressure but less than six kicks per cycle, a distributor valve is suspect and the affected airfoil section may no longer be fully de-iced.*

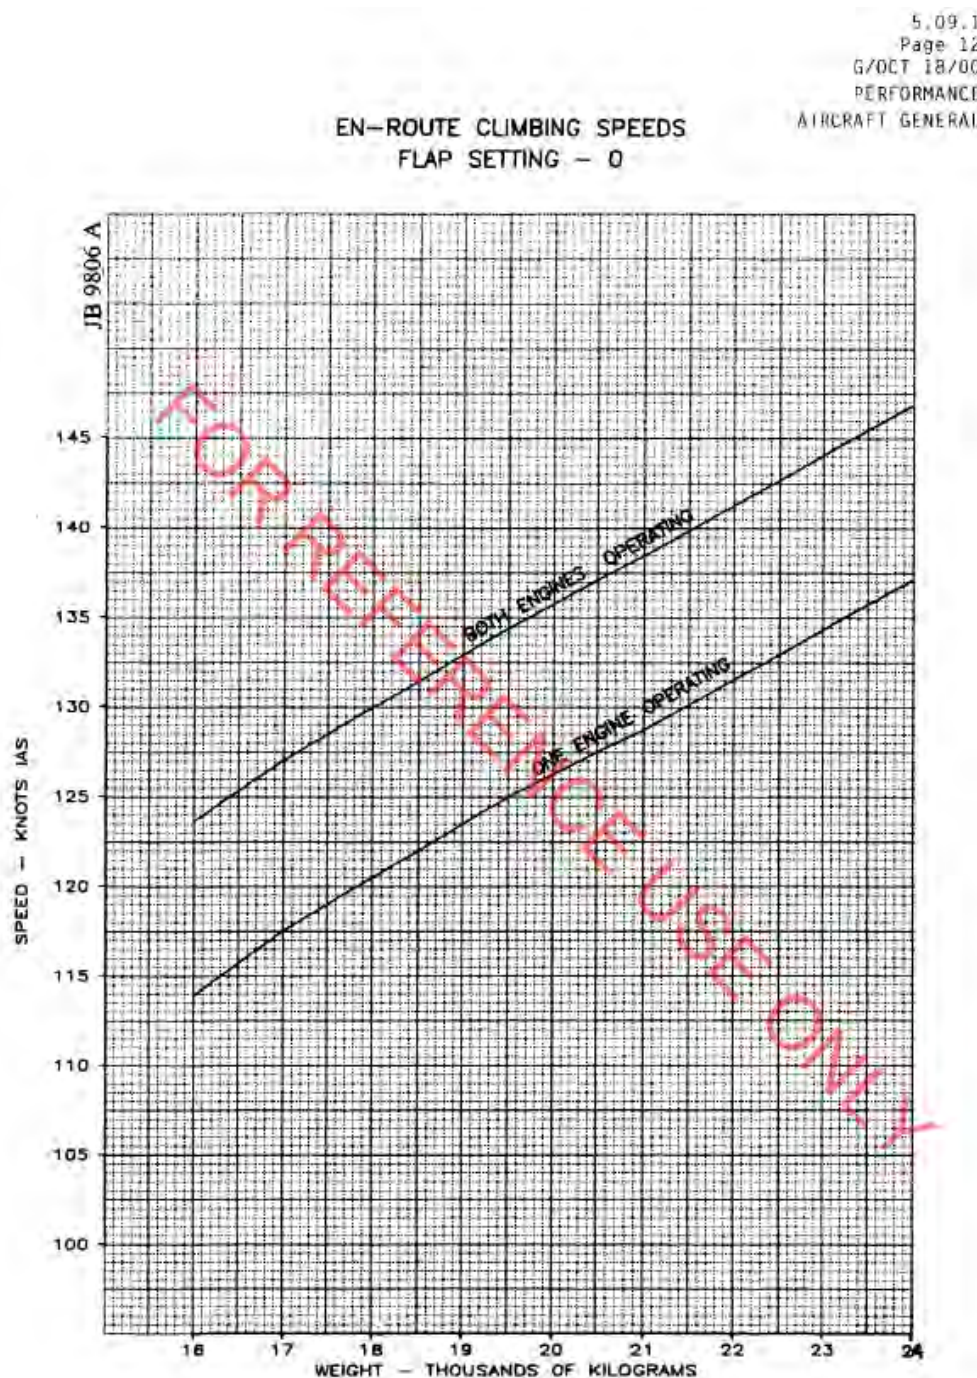
FIGURE 5.09.6

- 1.6.7.4 Prosedyren viser til at hastigheten i isingsforhold ikke bør falle under «*Both engines operating en-route climb speed plus 15 knots*». Figuren det vises til, 5.09.6 (her gjengitt i figur 4) har tittelen *En-Route Climbing Speeds Flap setting – 0*, nevner ikke ising og finnes ikke sammen med prosedyreteksten. Den står 120 sider lenger bak, i ytelseskapittelet i flygehåndboken.

- 1.6.8.2 I FOSIL ATP/007/14 er teksten i AFM gjengitt ordrett. Dermed er ordlyden at hastigheten i isingsforhold ikke bør tillates å falle lavere enn «*the both engines operating en-route climb speed of figure 5.09.6 plus 15 knots*» (ref. 1.6.7.4). I tillegg ble følgende opplysning lagt til:

*5.09.6 plus 15 knots. As this figure is not usually available on the flight deck the same speed can be found by adding 25 knots to the  $V_{SER}$  (as displayed on the Speed Cards) for the appropriate mass.*

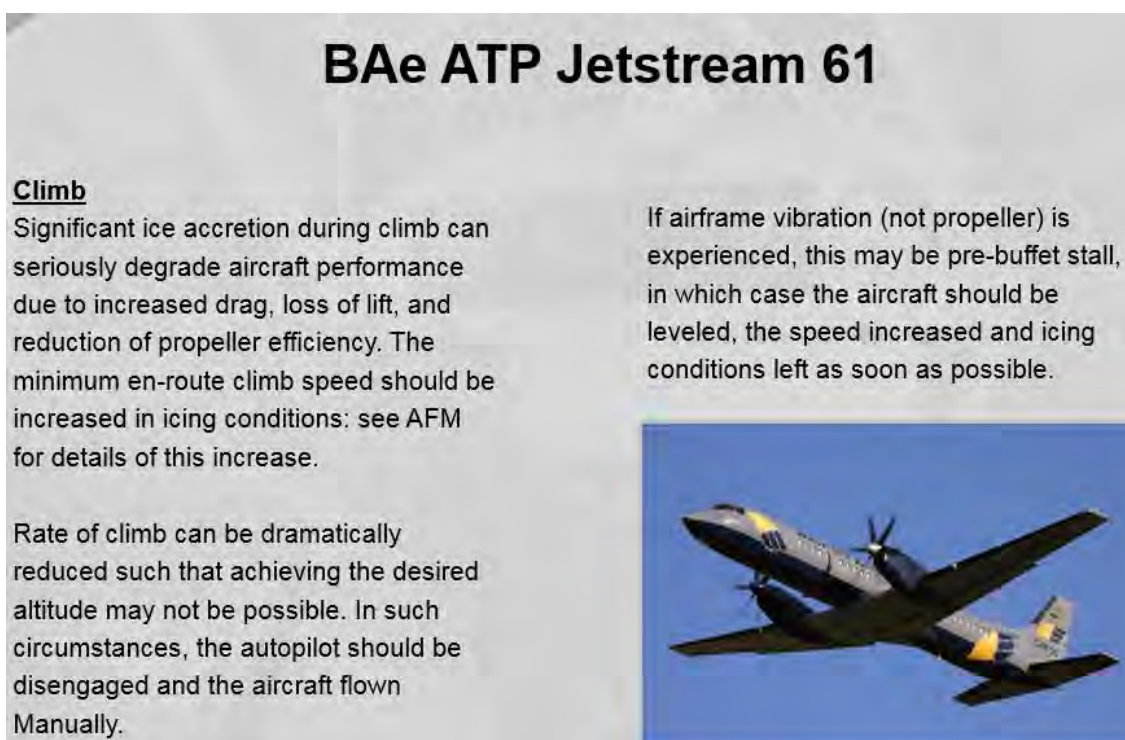
Figur 5: Utdrag av selskapets treningsmateriell om vinteroperasjoner for ATP-besetninger.  
Kilde: West Air Sweden AB

- 1.6.10.3 For ising under utkltring var beskrivelsen mer omfattende, og her ble det nevnt at minstehastigheten skulle økes. Metoden for å finne minimumshastigheter ble imidlertid ikke spesifisert, også her ble det vist til AFM for detaljer:

*The web based “Winter training” module will also be revised, to include important recommendations and procedures directly from the AFM.*

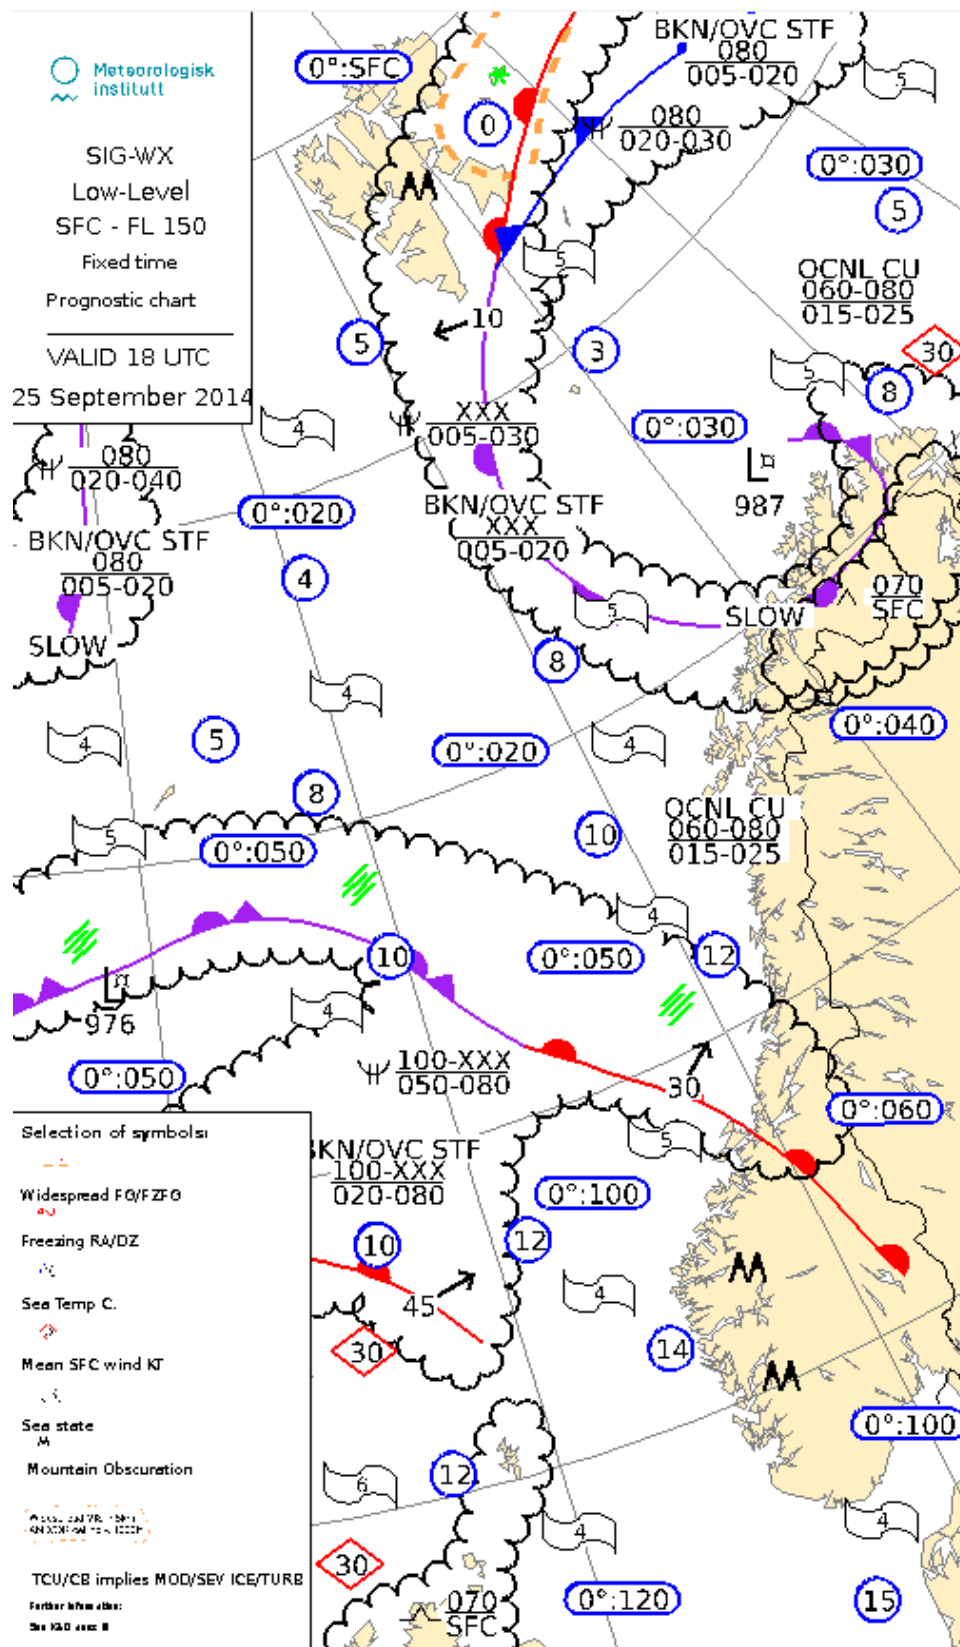
Figur 7: Signifikant værkart kl. 18 UTC. (Symbolforklaring i vedlegg E.) Kilde: Meteorologisk institutt

*På bakgrunn av den tilgjengelige informasjonen er det sannsynlig at det har vært fjellbølger i det aktuelle området denne kvelden. I forbindelse med fjellbølger vil det dannes leskyer, og i disse leskyene kan det ise i oppstigende og fuktig luft. Ofte kan isingen være konsentrert til mindre områder horisontalt og til tynne sjikt vertikalt. Det er ikke usannsynlig at denne flymaskinen har opplevd sterk ising i ca. 15 000ft.*
