Slutrapport RL 2016:03

**Olycka vid Pirttivuopio den 6 april 2015
med motorsegelflygplanet SE-UPT av
modellen G 103 C TWIN III SL, opererat
av Segelflygklubben Kiruna.**

Diariernr L-26/15

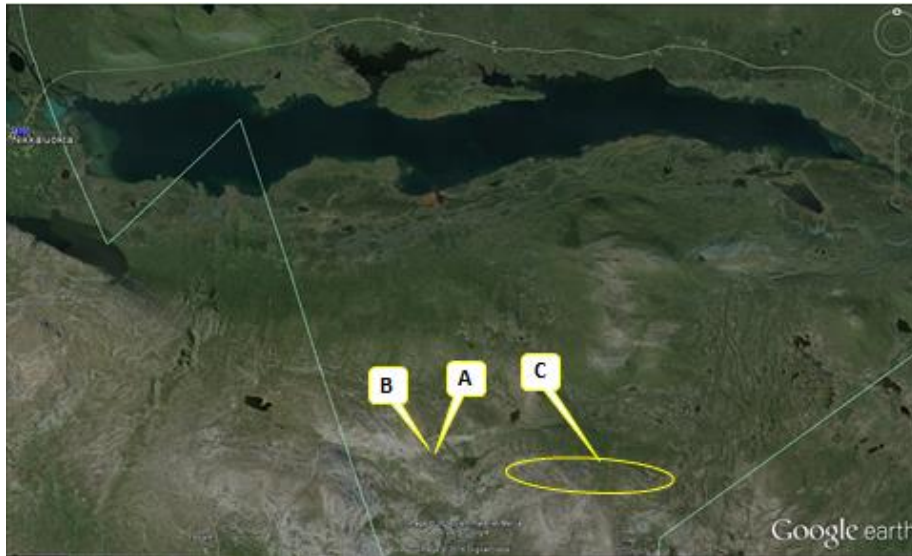
Figur 5. Google Earth

Huvuddelen av vraket och den omkomne återfanns vid position A i figur 5 nedan. Piloten landade med fallskärm vid positionen B. Vid området C återfanns delar av vingarna.
