Rapport final de la Commission fédérale d'enquête sur les accidents d'aviation

de l'avion Fokker 28-0100, PH - KLC

du 5 mars 1989

à l'aéroport de Genève-Cointrin

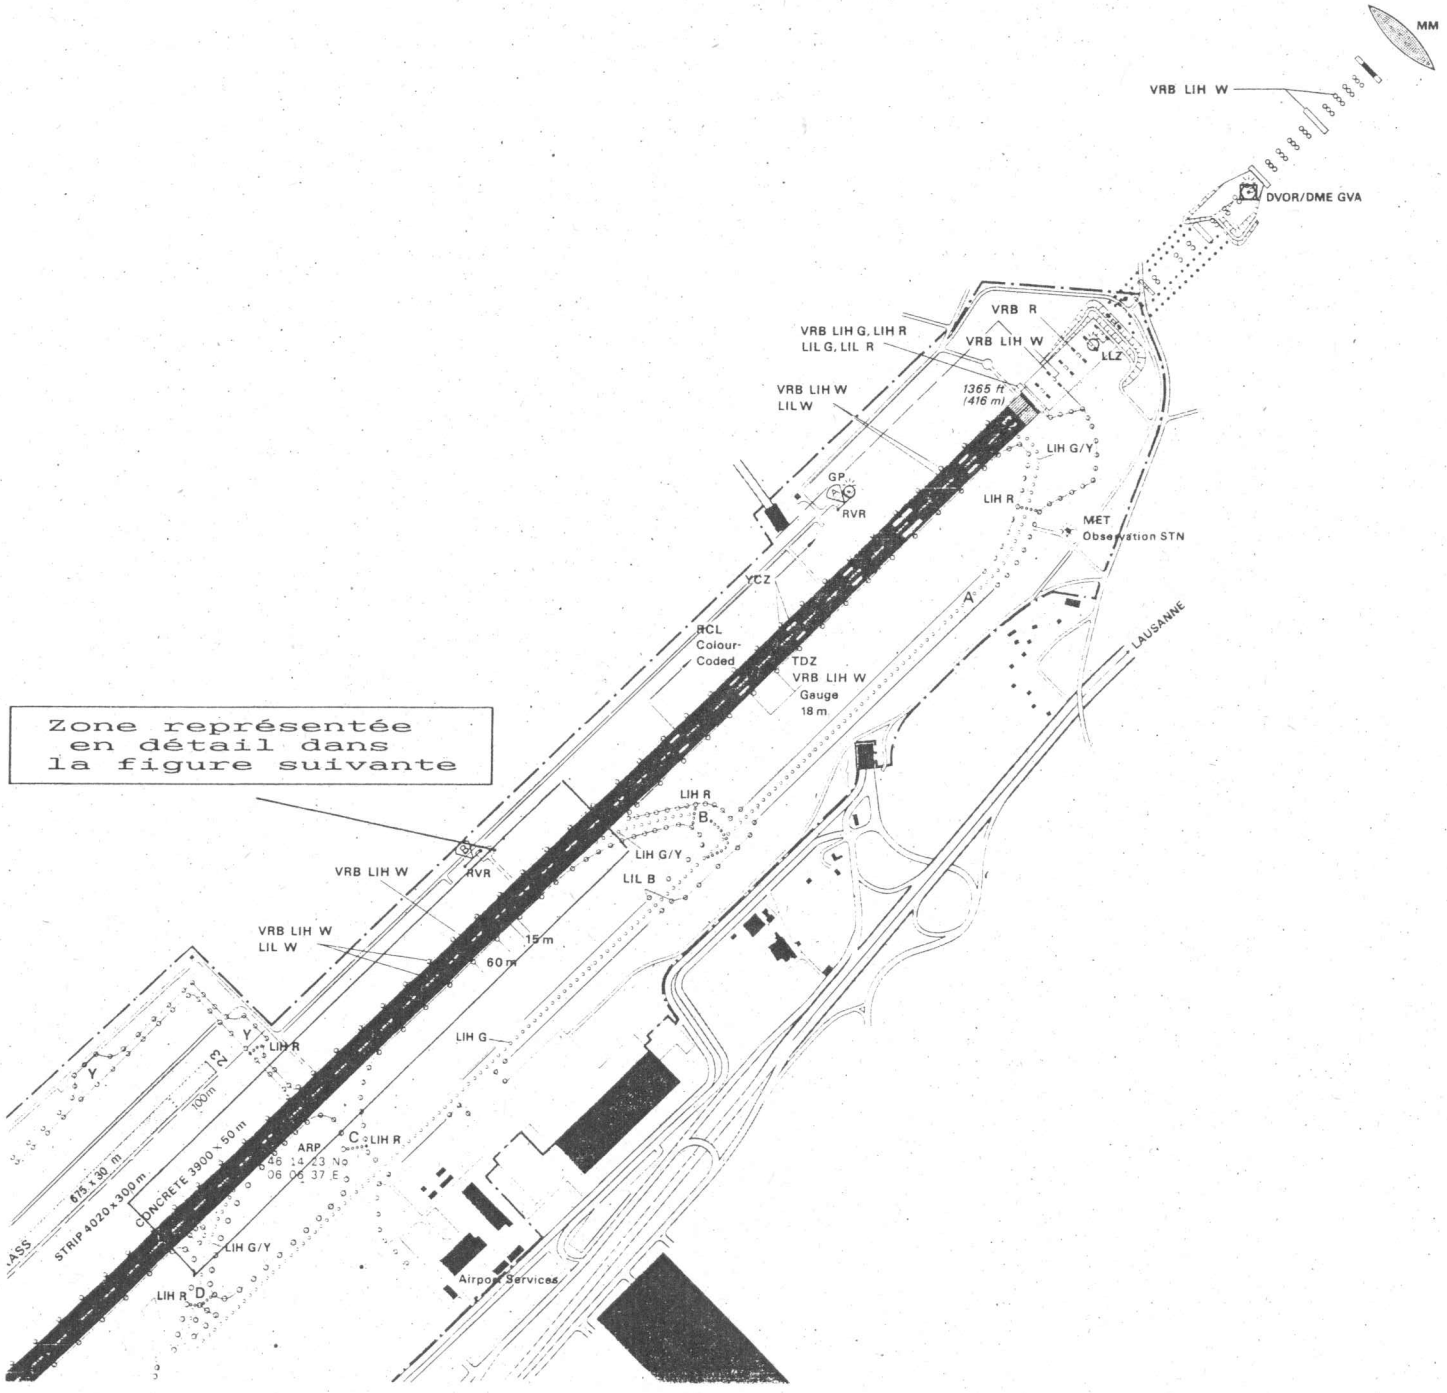
Plan de la piste montrant la zone de l'atterrissage.

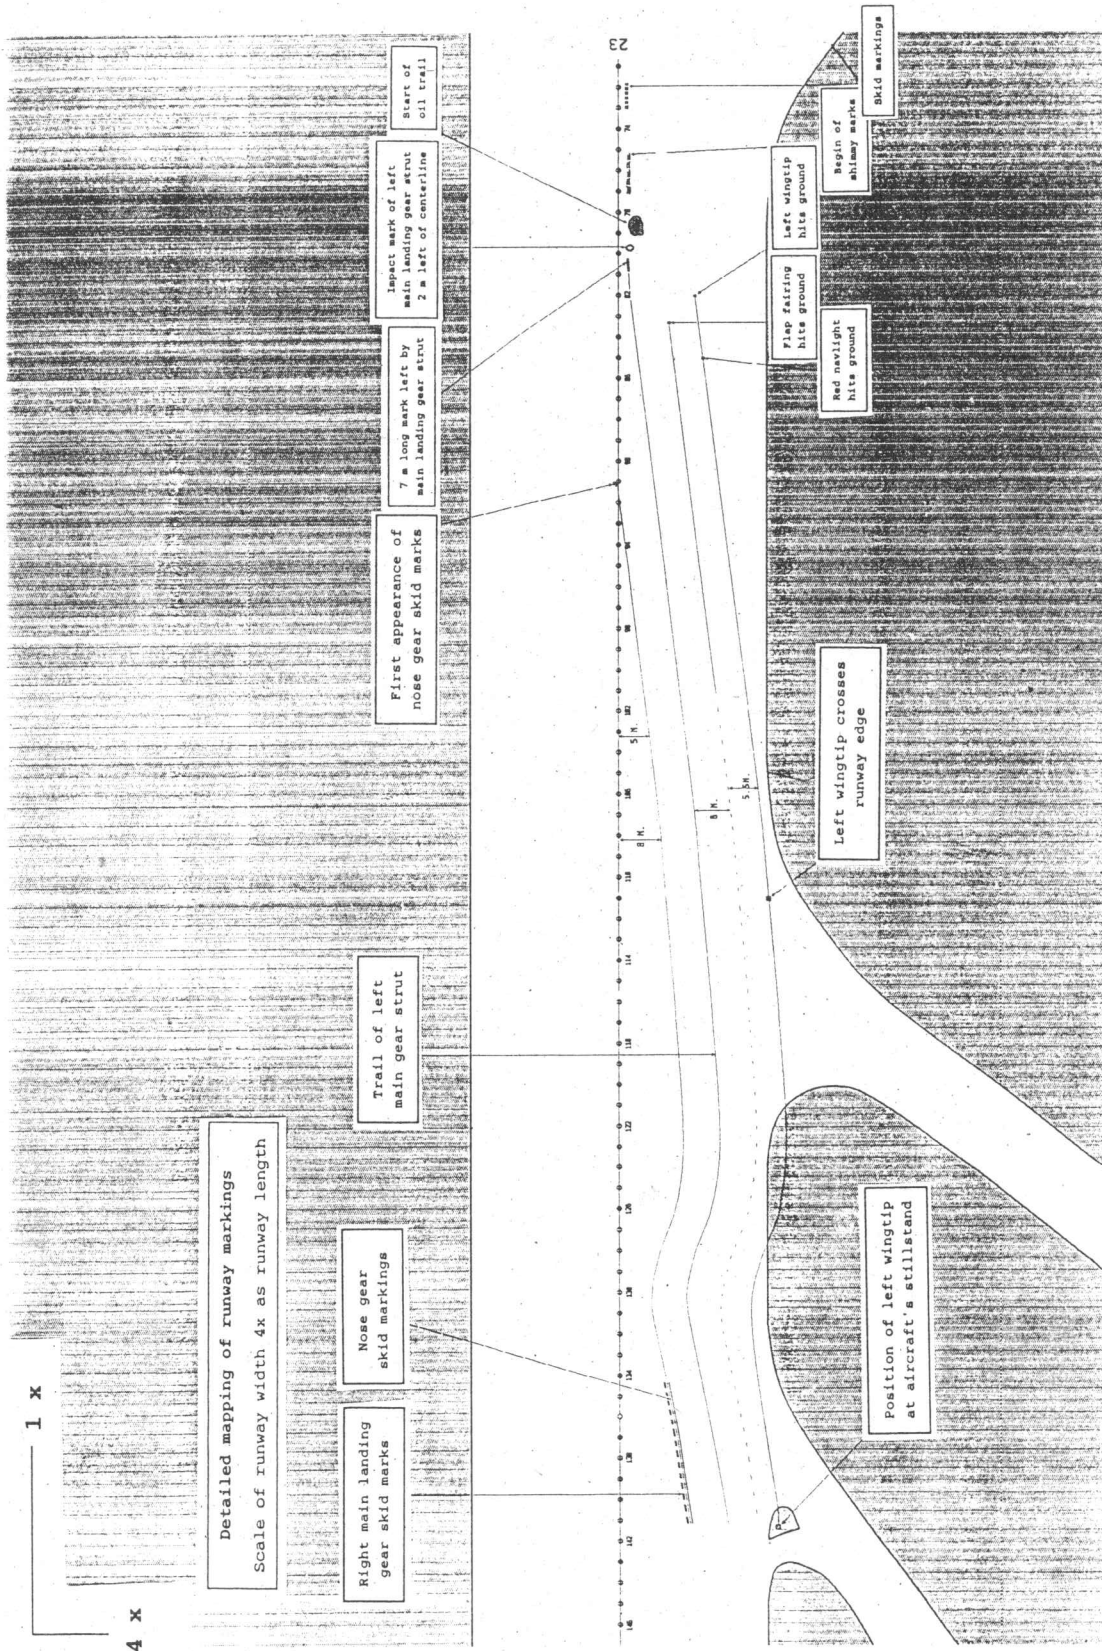
Plan montrant la dernière phase de l'atterrissage (les largeurs sont représentées à une échelle 4 fois plus grande que celle des longueurs).

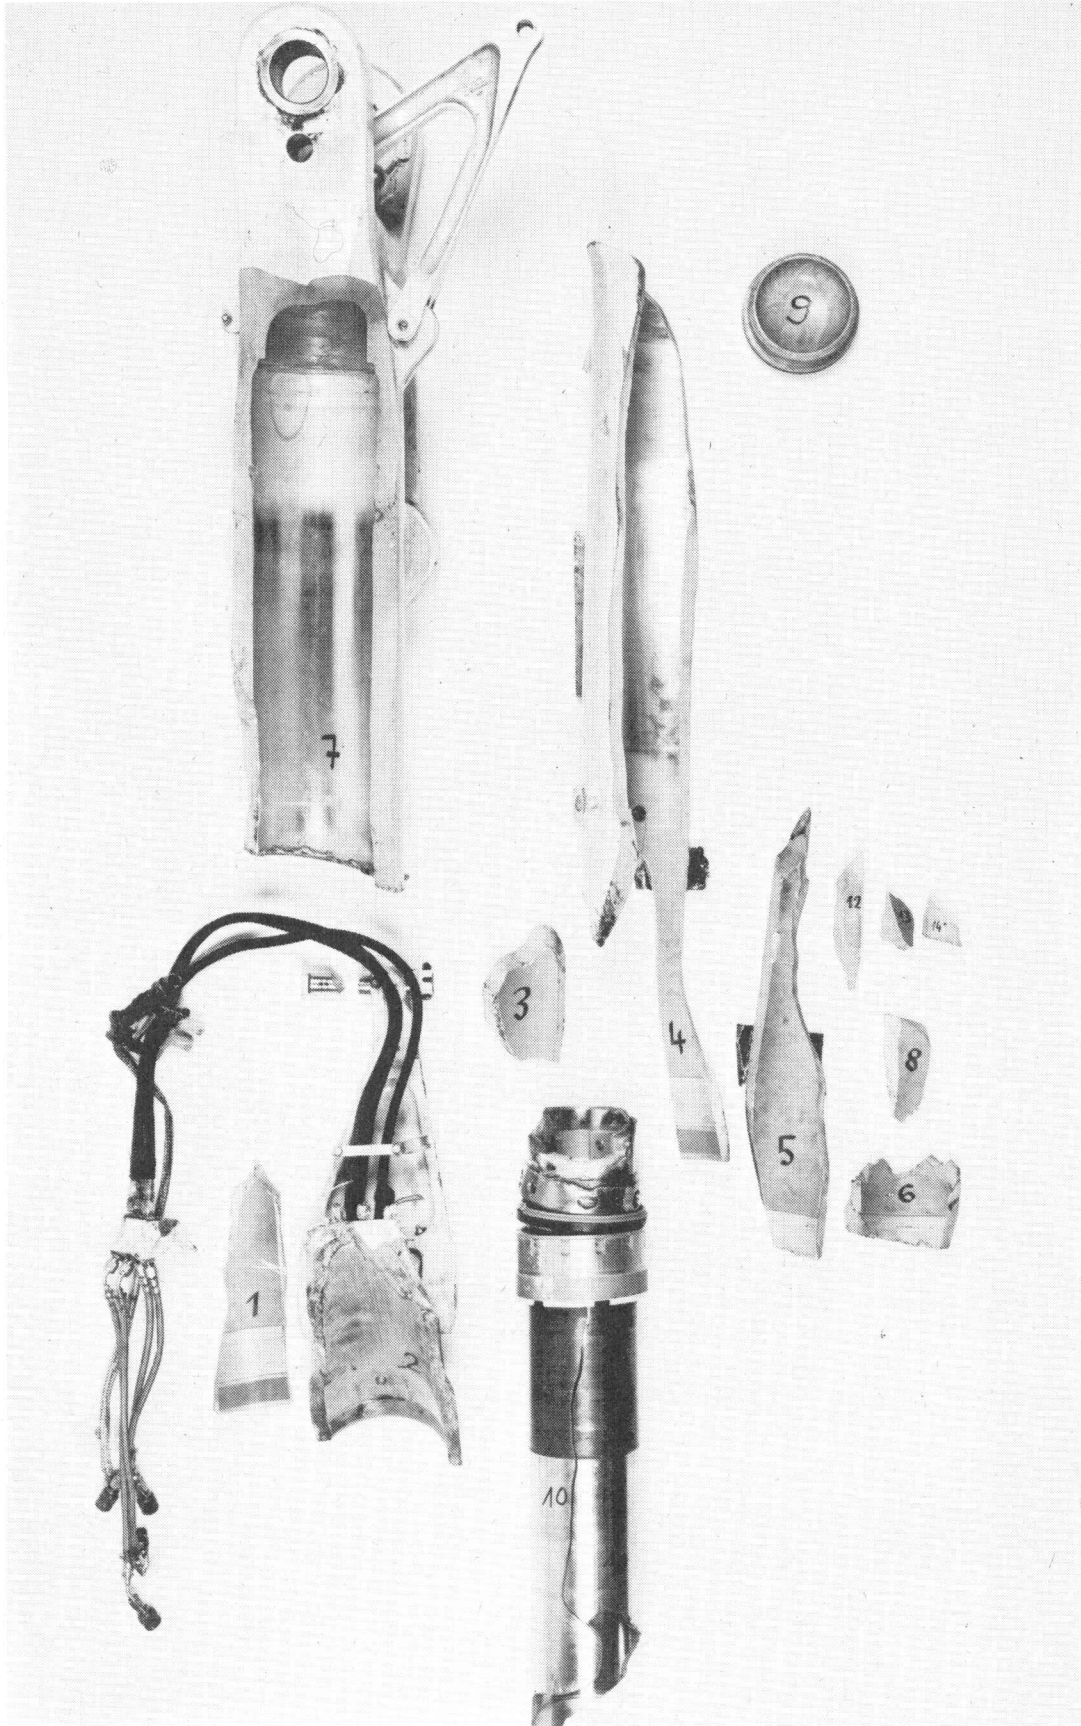
Ensemble des pièces ayant fait l'objet de l'analyse par les laboratoires de l'EMPA Dübendorf.

Photographie montrant entre autre la séquence probable de propagation de la fissure ayant conduit à la rupture du fût (Main Fitting).
