Rapport final no. 2117 du Bureau d'enquête sur les accidents d'aviation

de l'avion American General Aircraft Corporation AA-1A, HB-UBI

survenu le 29 juin 2010

sur l'aérodrome de Neuchâtel (LSGN), commune de Colombier/NE

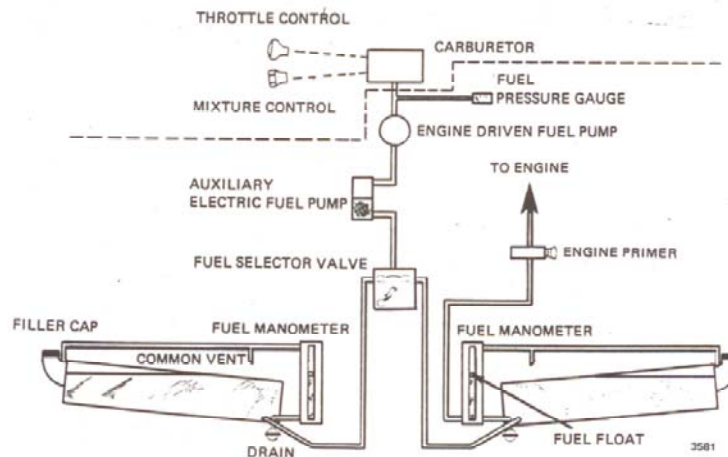
Fig. 2: Schéma du système carburant de l'American AA-1A, HB-UBI.

A partir du robinet d'essence, le carburant transite par la pompe à essence auxiliaire électrique *auxiliary electric fuel pump*, avant d'atteindre la pompe mécanique du moteur. Le carburant est ensuite canalisé vers le carburateur.

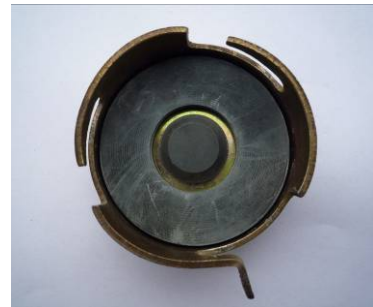
La pompe à essence auxiliaire *Facet*, p/n 478360, installée sur l'avion HB-UBI, correspond aux prescriptions du constructeur de l'aéronef. Les raccords et la partie extérieure de la pompe à essence auxiliaire montrent des traces de corrosion. Lors de l'examen de la pompe, l'enquête a permis de constater plusieurs défauts. De l'usure a été remarquée sur le système de verrouillage par rotation du couvercle du filtre, ce qui a pour effet de diminuer la pression sur le joint d'étanchéité. De l'usure et des traces de vieillissement du joint d'étanchéité en matière caoutchoutée ont également été constatés. Le joint d'étanchéité du couvercle n'est pas conforme aux normes du constructeur et n'a pas pu être identifié. L'enquête n'a pas permis de déterminer à quel moment le joint de la pompe a été remplacé. En comparaison avec les dimensions d'un joint neuf p/n 479136 préconisé par le constructeur, il manque 3,3 mm sur le diamètre extérieur et 0,3 mm sur l'épaisseur.

Fig. 5: Joint conforme selon le constructeur, p/n 479136.
