Schlussbericht Nr. 2179 der Schweizerischen Unfalluntersuchungsstelle SUST

über den Unfall des Segelflugzeuges
ASW 28-18, HB-3393

vom 19. Mai 2012

am Falknis, Maienfeld/GR

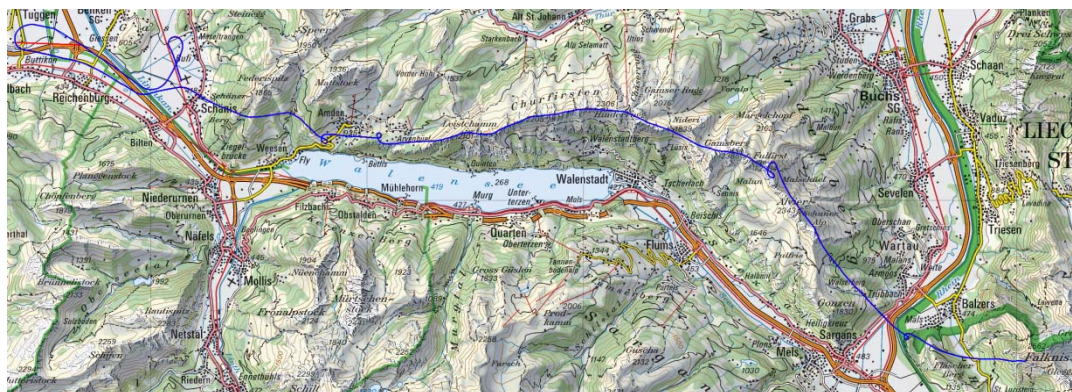
Abbildung 1: Flugweg der HB-3393, aufgezeichnet durch den Bordrechner mit einem Intervall von vier Sekunden, in einer Karte mit Masstab 1:200 000 eingezeichnet.

Danach flog sie mit einer mittleren Geschwindigkeit über Grund von 125 km/h im Geradeausflug in Richtung Falknis. In den letzten 40 Sekunden des aufgezeichneten Flugwegs reduzierte sich die angezeigte Fluggeschwindigkeit (*indicated airspeed* - IAS) und erreichte beim Ende der Flugwegaufzeichnung einen Wert von 75 km/h.

Die HB-3393 kollidierte in der Folge mit einem steilen, felsdurchsetzten Grashang am Westende der Falknisturm auf ca. 2170 m/M und rutschte in der Folge mehrere Meter hangabwärts. Um 17:35:23 Uhr, zwei Sekunden nach dem Ende der Flugwegaufzeichnung, wurde im Bordrechner der Unterbruch der Stromversorgung registriert. Der Flug dauerte insgesamt 36 Minuten.
