Schlussbericht Nr. 2208

über den schweren Vorfall (Fastkollision)

zwischen dem Flugzeug Airbus A340-313,
HB-JMN, unter Flugplankennzeichen SWR 39

und dem Segelflugzeug ASW 20, HB-1519

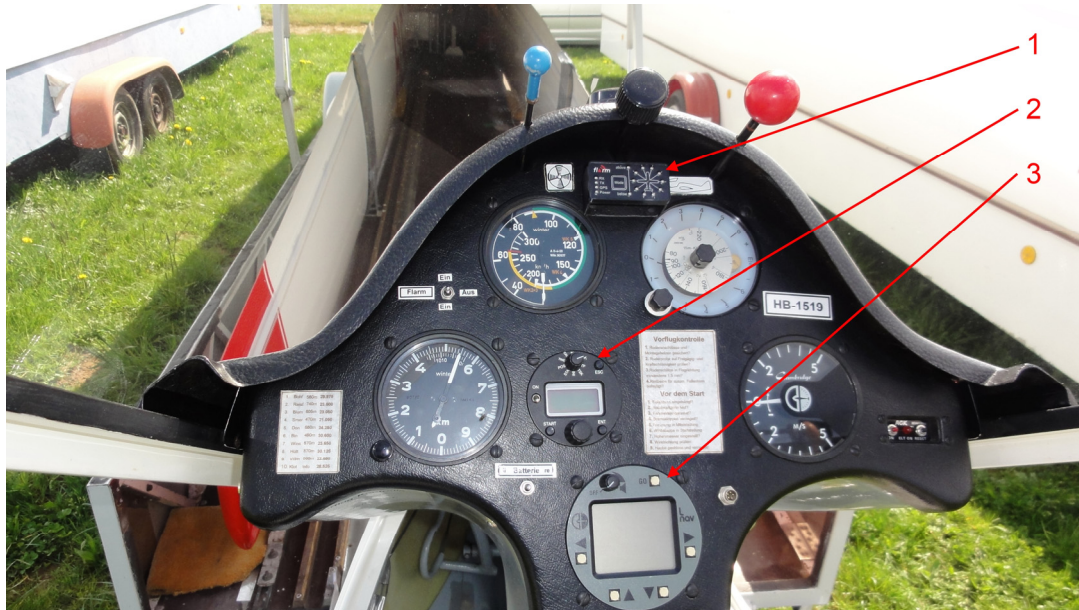
Abbildung 1: Instrumentenbrett der HB-1519 mit:

- ① Kollisionswarnsystem FLARM
- ② L-NAV Navigationscomputer
- ③ GPS-Navigations-System

Weder der Navigations-Computer noch das GPS-Navigations-System ermöglichen die Darstellung von elektronischen Karten. Die vertikalen und horizontalen Grenzen der einzelnen Lufträume wurden dem Piloten des Segelflugzeuges durch diese Geräte nicht angezeigt. Sie warnen den Piloten auch nicht bei Annäherungen an Luftraumgrenzen.

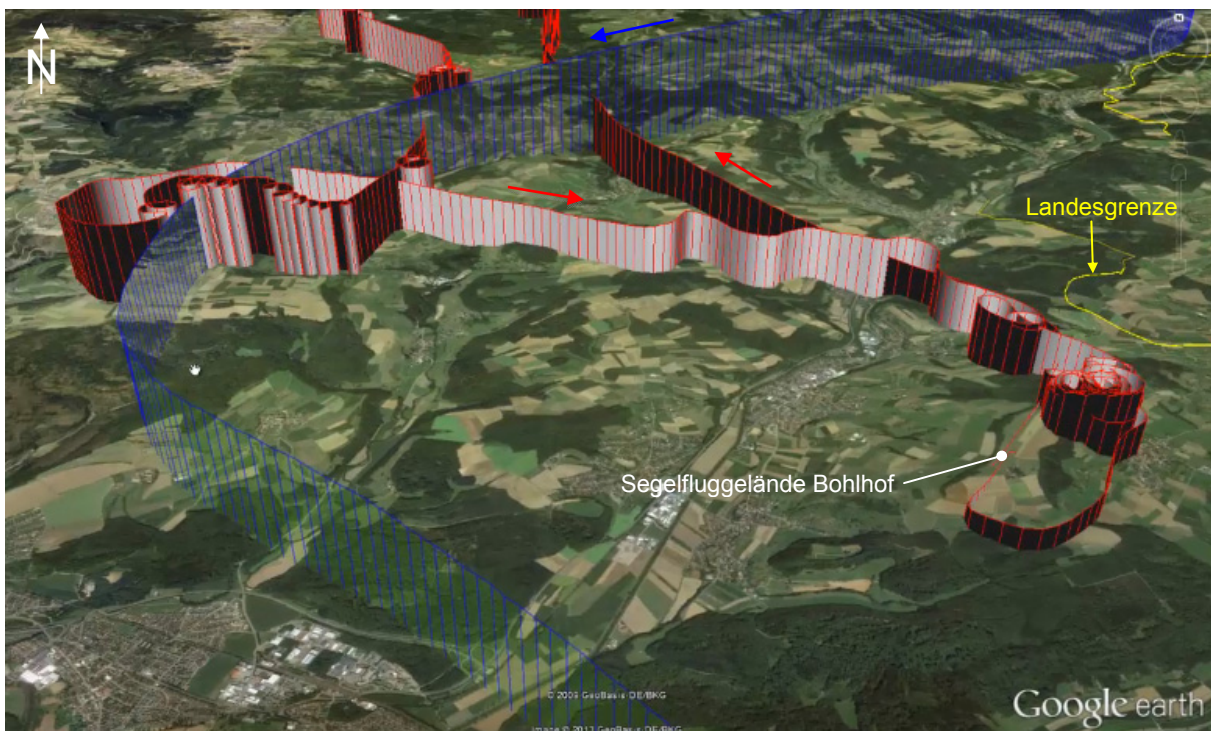
Anlage 4: Gefährliche Annäherung

13:32:32 UTC Segelflugpilot leitet Ausweichmanöver ein

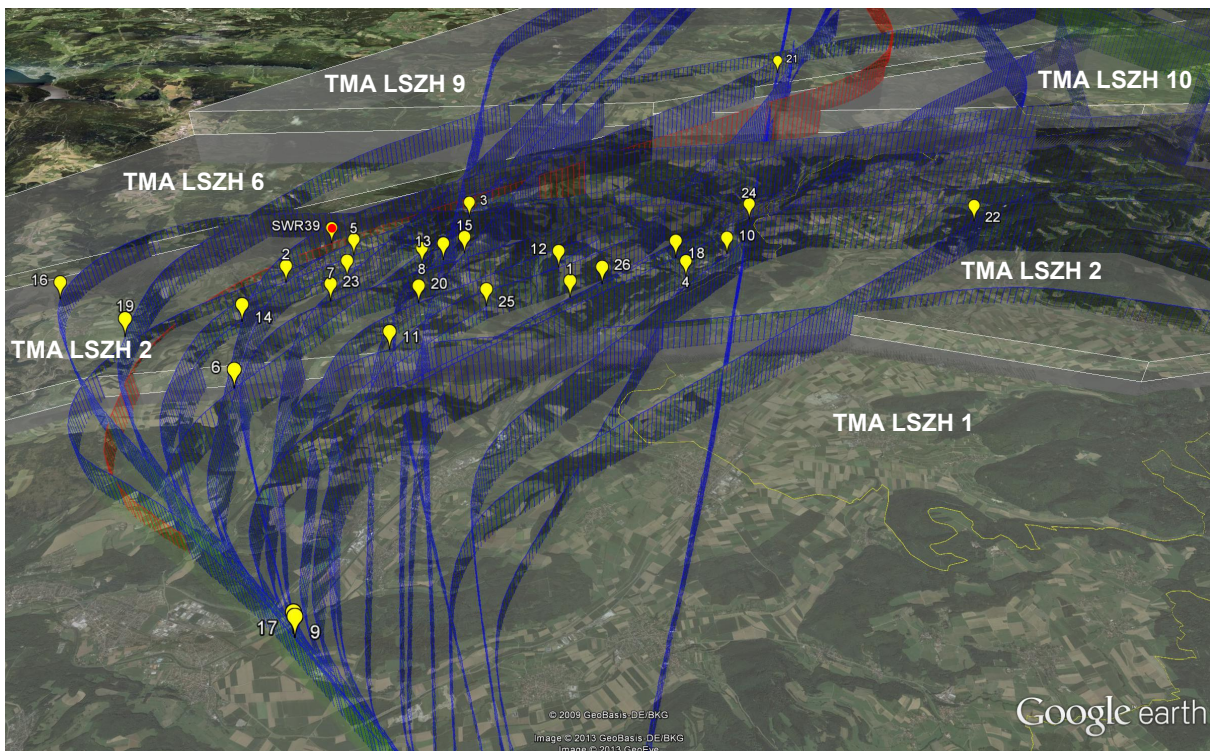
Abbildung 12: Der "gelbe Tropfen" zeigt jeweils die Position und die Flugnummer auf dem entsprechenden dreidimensional dargestellten Flugweg, bei der die Besatzung nach Erhalt der entsprechenden Freigabe die Flughöhe 4000 ft QNH gewählt hat. Flug 21 hat die Freigabe nach 4000 ft QNH nördlich der TMA LSZH 2 erhalten und die Flüge 6, 9, 11 und 17 innerhalb der TMA LSZH 1.

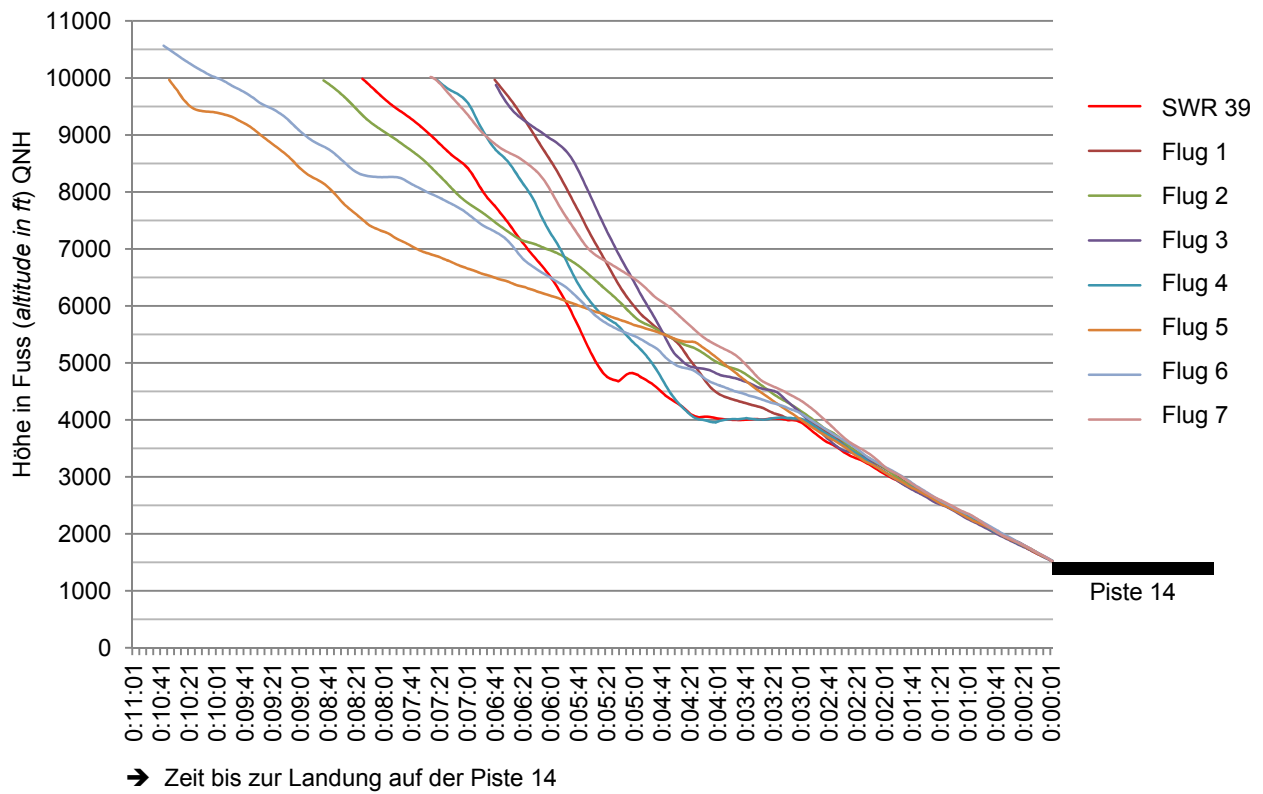
Abbildung 13: SWR 39 (rot) und Flug 1 bis 7. Die Flüge 2, 4 und 5 weisen einen steileren Sinkflug auf, als Flug SWR 39.

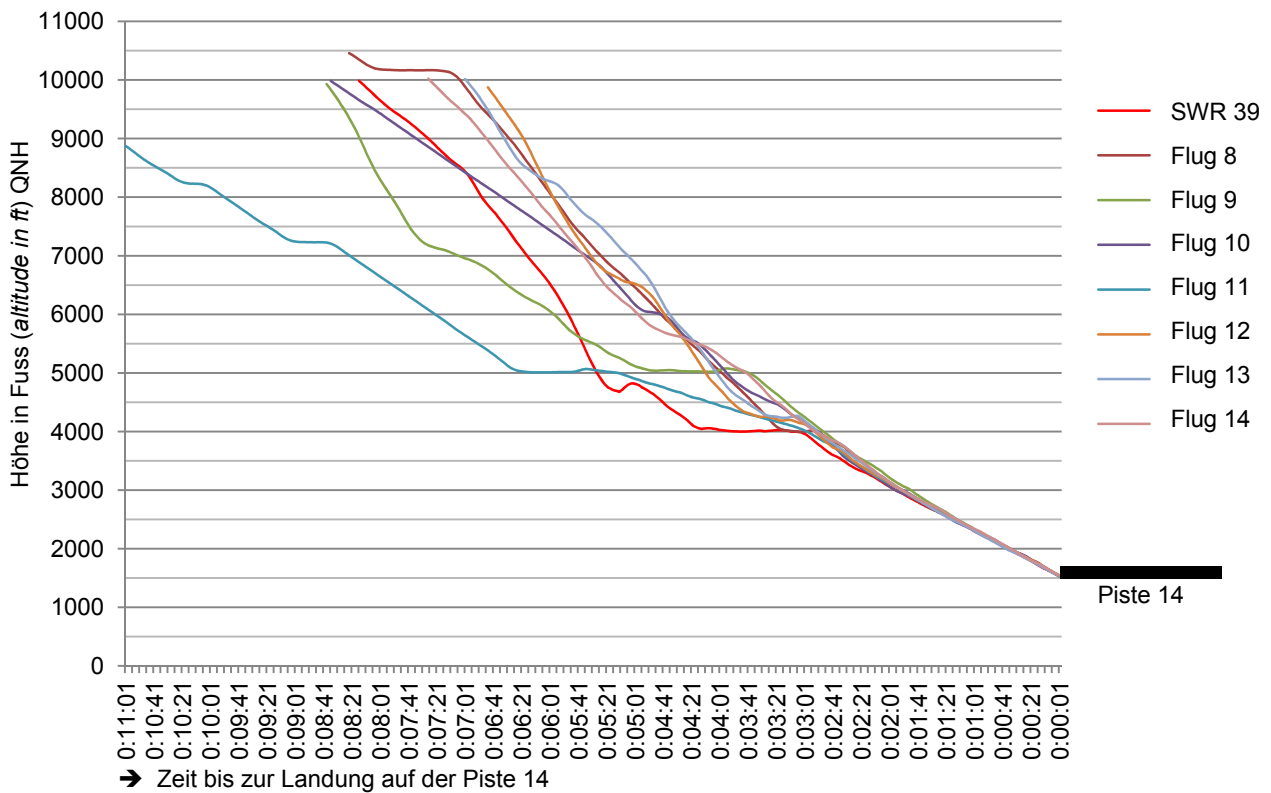
Abbildung 14: SWR 39 (rot) und Flug 8 bis 14. Die Flüge 9 und 11 bekamen in der TMA LSZH 2 eine Freigabe auf nur 5000 ft QNH.

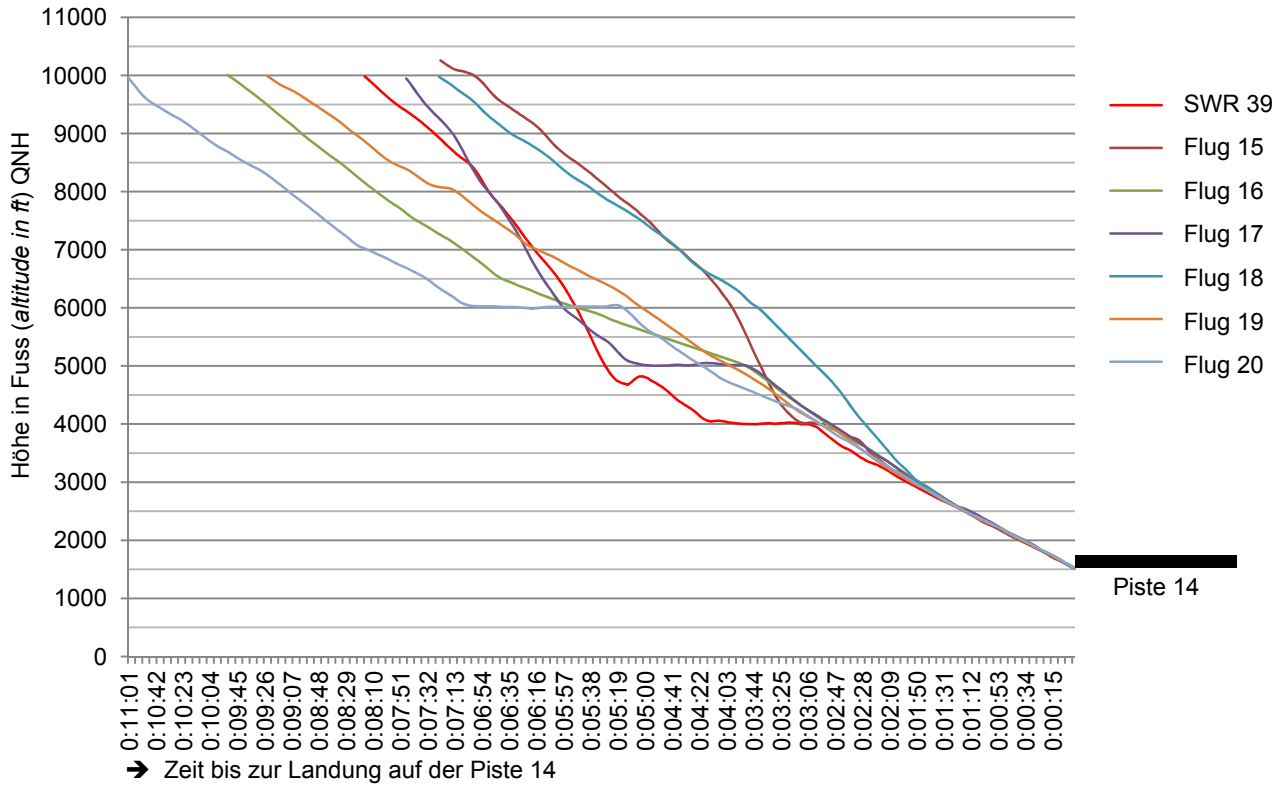
Abbildung 15: SWR 39 (rot) und Flug 15 bis 20. Flug 20 hatte die Freigabe auf 4000 ft QNH, blieb aber auf 6000 ft im Horizontalflug, bis der Gleitweg des Instrumentenlandesystems (ILS) erfasst wurde.

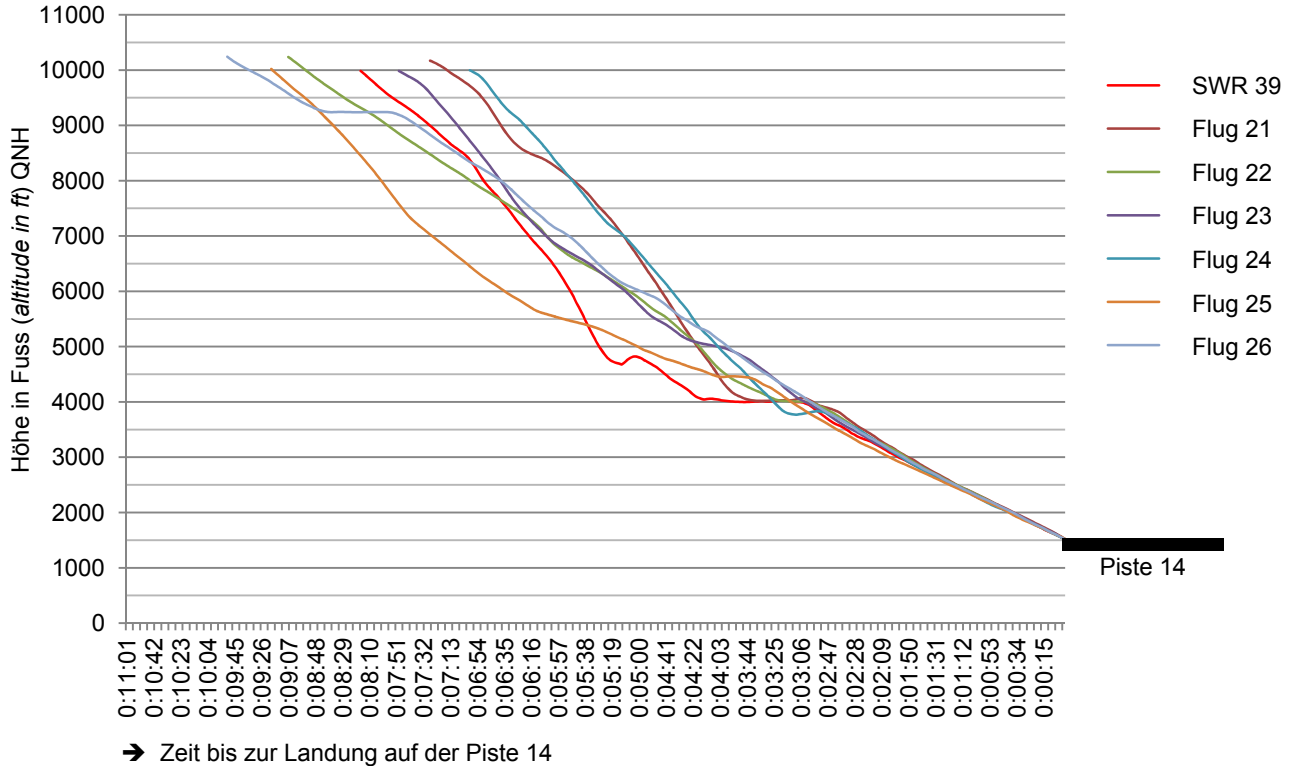
Abbildung 16: SWR 39 (rot) und Flüge 21 bis 26. Flug 21 weist ein praktisch identisches Sinkflugprofil auf wie SWR 39.

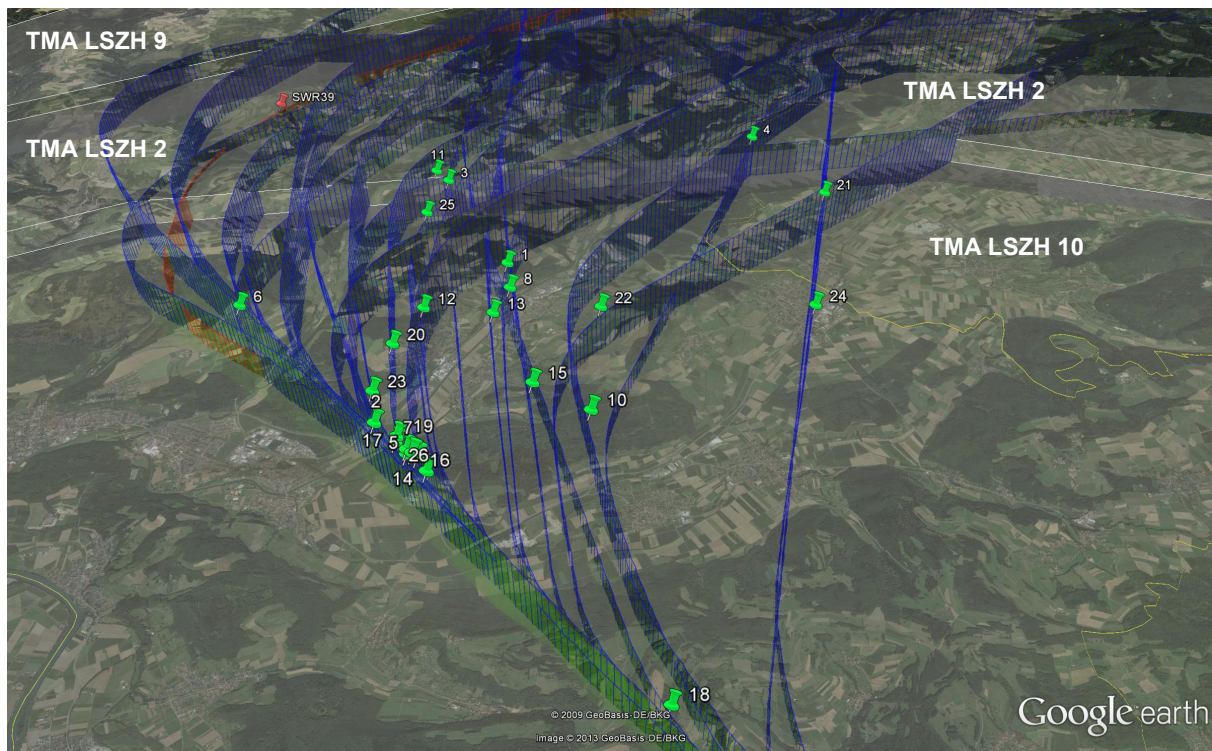
Abbildung 17: Die "grüne Stecknadel" zeigt jeweils die Position und die Flugnummer auf dem entsprechenden dreidimensional dargestellten Flugweg, bei der die Flugzeuge im Sinkflug die Flughöhe von 5000 ft QNH durchflogen haben. Ausser SWR 39 haben alle Flüge die Höhe von 5000 ft QNH innerhalb der TMA LSZH 1 durchflogen und waren deshalb in der TMA LSZH 2 über 5000 ft QNH.

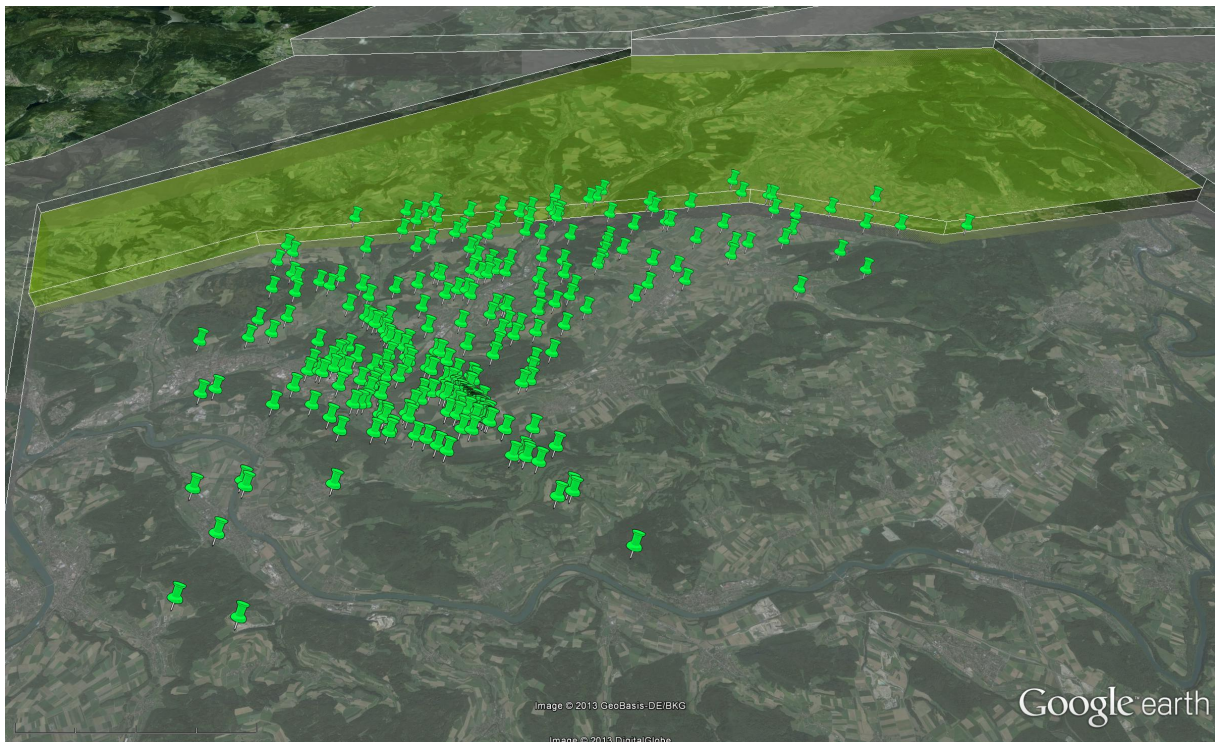
Abbildung 18: 311 Anflüge am 3. Dezember 2012 mit Positionen ausserhalb der TMA LSZH 2 beim erstmaligen Unterschreiten der Flughöhe von 5000 ft QNH.

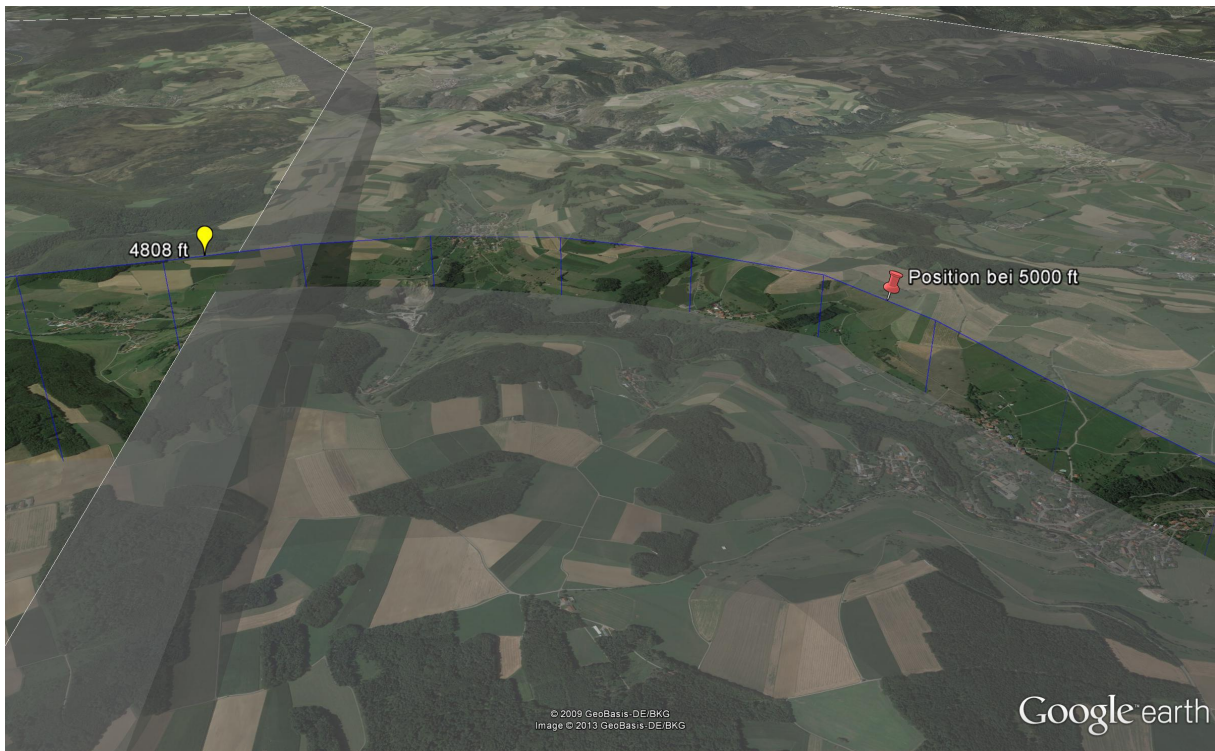
Abbildung 20: Beispielflugweg aus der Untersuchung mit einer Position (rote Nadel) innerhalb der TMA LSZH 2 beim erstmaligen Unterschreiten der Flughöhe von 5000 ft QNH und der Flughöhe beim Durchflug (gelber Tropfen) der Grenze zwischen TMA LSZH 2 und TMA LSZH.
