Schlussbericht Nr. 2250 der Schweizerischen Sicherheitsuntersuchungsstelle SUST

über den Unfall des Flugzeuges
Piper PA-28-161, HB-PNR,

vom 23. Juli 2013

in Feldwiden, nahe des Flugfeldes
Kägiswil (LSPG), Gemeinde Sarnen/OW

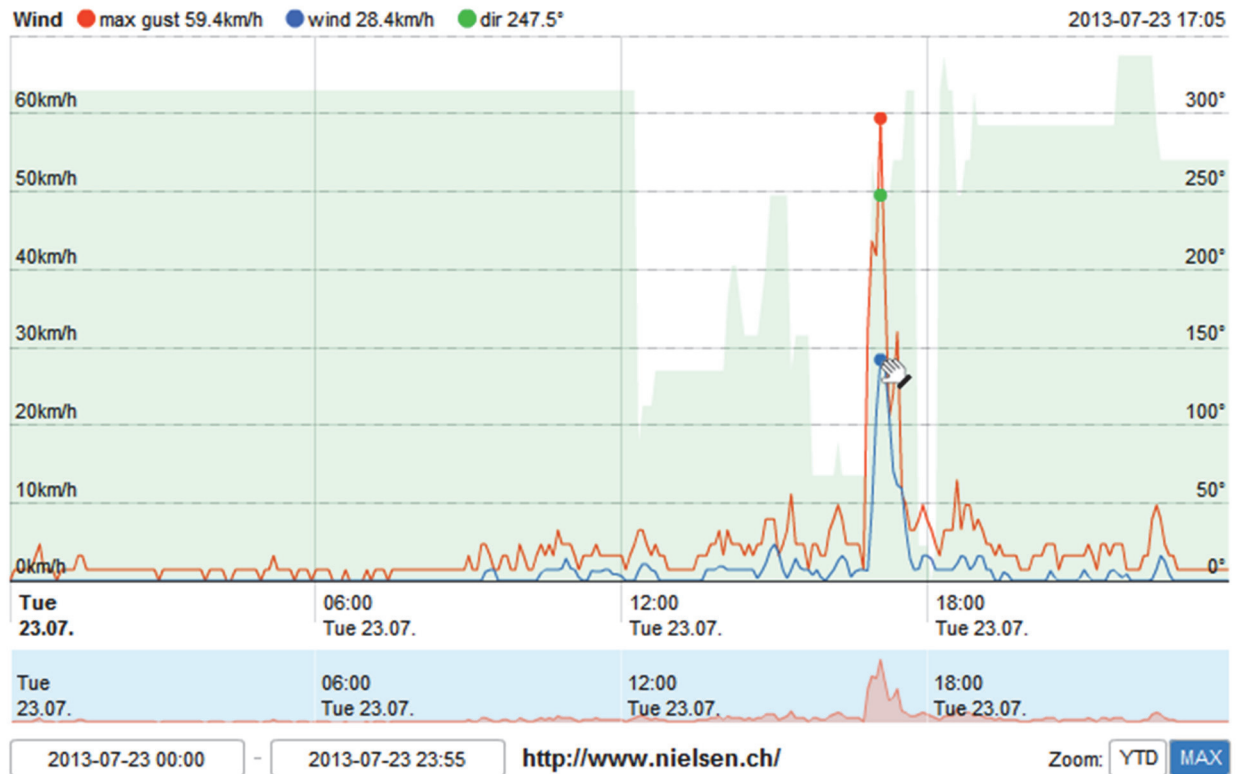
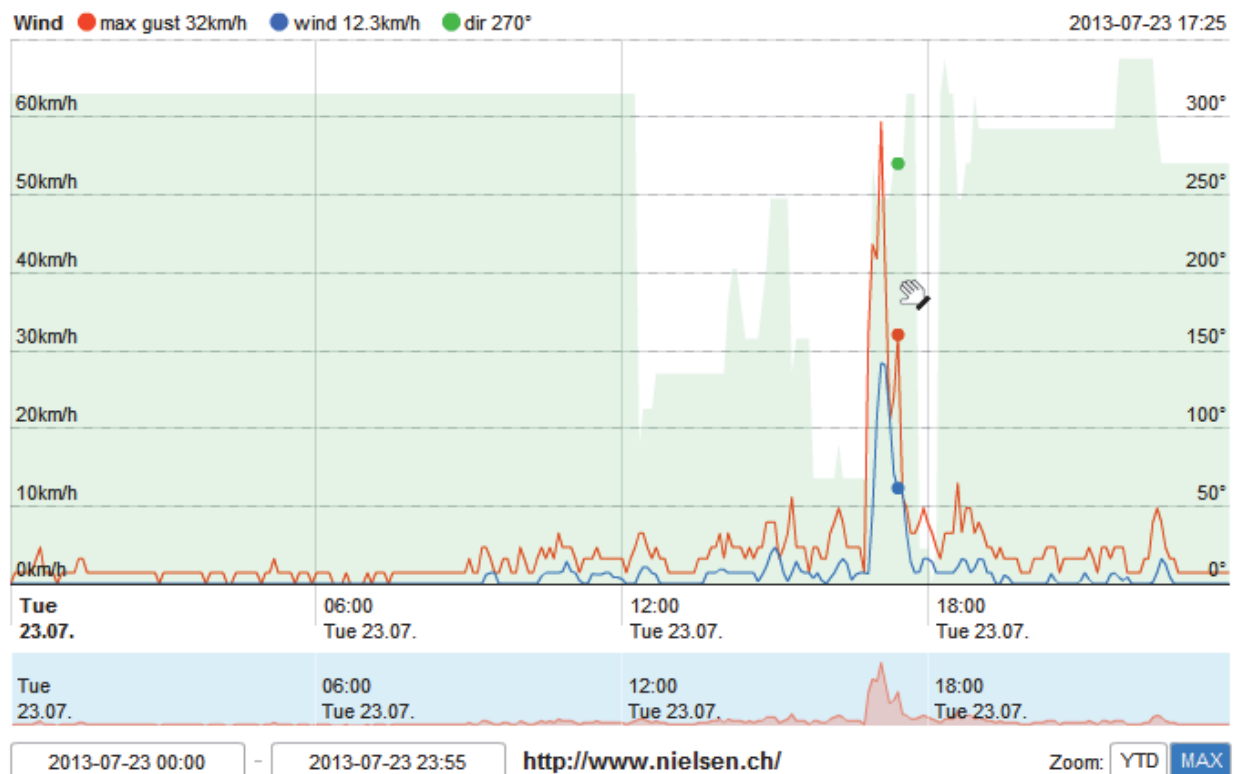
Anlage 5: Windaufzeichnungen an der privaten Wetterstation in Wilen-Sarnen

Die Aufzeichnungen von Wind, Temperatur und Feuchte an der Messstation Giswil (vgl. Anlage 4) zeigen den Durchgang einer Böenfront kurz nach 17 Uhr. Diese lässt sich in Zusammenhang bringen mit dem intensiven Niederschlag im Gebiet von Wilerhorn-Höch Gumme und Giswilerstock. Der Starkniederschlag entlud sich hier zwischen 16:25 und 16:40 Uhr sowie zwischen 16:50 und 17:00 Uhr. Der Durchmesser des Starkniederschlag-Kerngebiets und die Wirkdauer deuten eine mögliche *wet-microburst*-Aktivität an. In Giswil wurden zwischen 17:00 und 17:10 Uhr maximale Windspitzen von 34 kt (63 km/h) gemessen (vgl. Anlage 4). Diese Böen gehörten zweifelsfrei zu einer lokalen Böenfront. Diese setzte sich
