# **Schlussbericht Nr. 2318 der Schweizerischen Sicherheitsuntersuchungsstelle SUST**

über den Unfall des Flugzeuges  
Robin DR 400/180 R, HB-EQN,

vom 26. August 2016

rund 1 km nordöstlich des Flugfeldes  
Schaffhausen (LSPF),  
Gemeinde Löhningen/SH

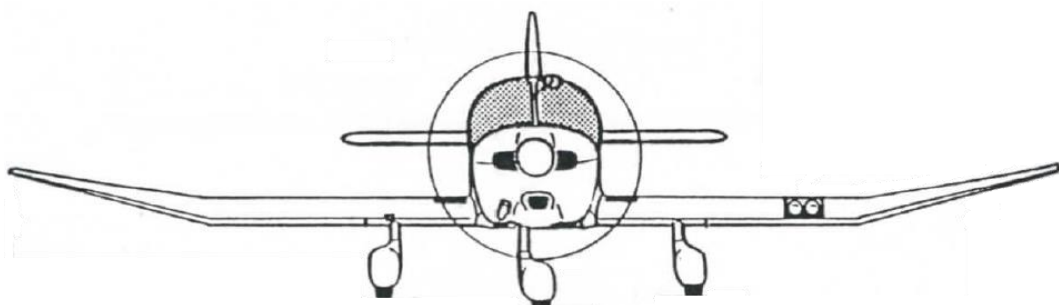
**Abbildung 4:** Frontansicht der Robin DR 400/180 R mit den V-förmigen Tragflügeln

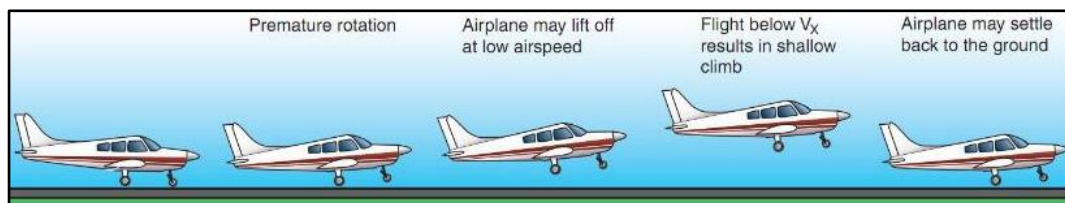
Wird ein Flugzeug unterhalb der Überziehgeschwindigkeit (*Stall Speed* –  $V_S$ ) zum Abheben gebracht, bleibt es nach dem Abheben mit minimaler Geschwindigkeit nur im Bodeneffekt flugfähig. Ein sofortiges Überführen in die Steigfluglage kann ein Wiederaufsetzen des Flugzeuges zur Folge haben.

**Abbildung 7:** Abheben mit geringer Geschwindigkeit im Bodeneffekt (Quelle: *Airplane Flying Handbook* FAA-H-8083-3A)

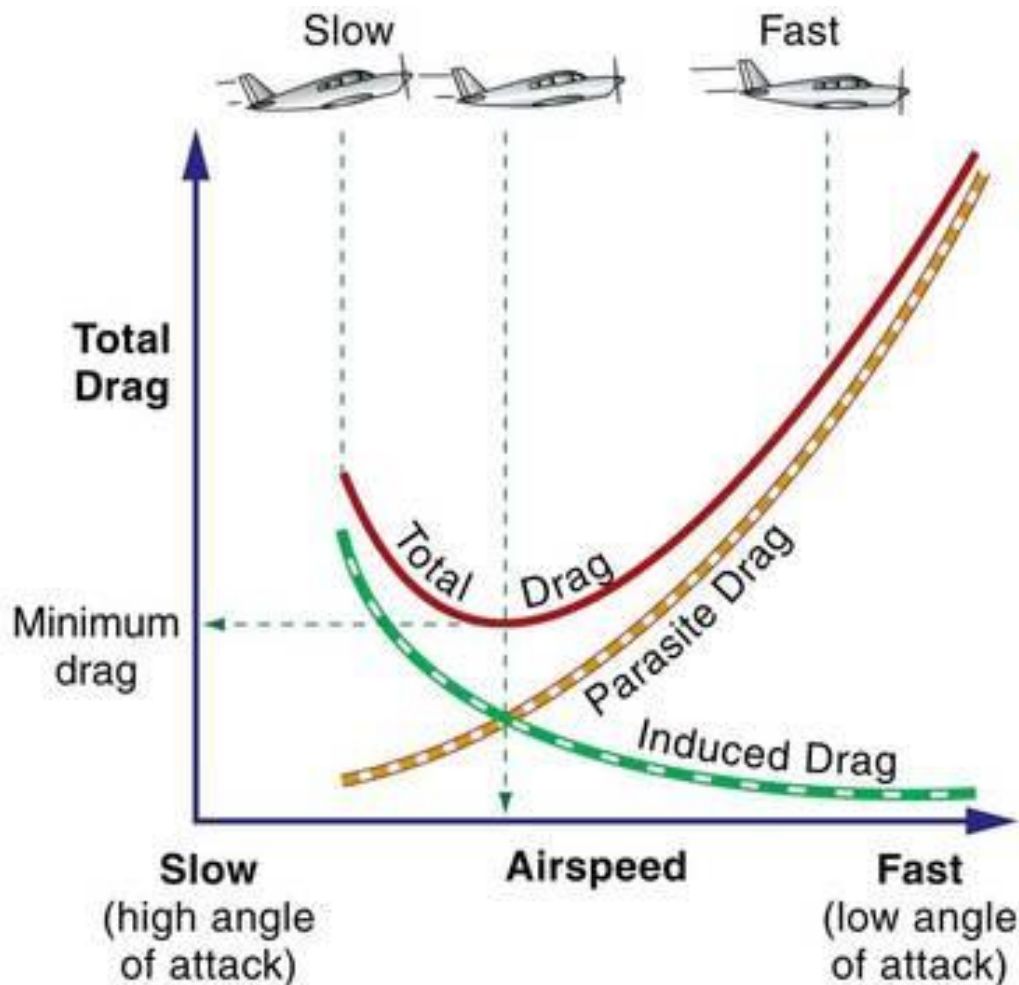
Der Versuch, mit einer Geschwindigkeit unterhalb der Geschwindigkeit für den besten Steigwinkel (*Best Angle of Climb* –  $V_x$ ) aus dem Bodeneffekt herauszusteigen, endet oftmals in einer Situation, die als *backside of the power curve* bezeichnet wird (vgl. Abbildung 8). In diesem Geschwindigkeitsbereich nimmt aufgrund des stark ansteigenden induzierten Widerstandes (*induced drag*) der Gesamtwiderstand (*total drag*) bei abnehmender Geschwindigkeit zu. Entsprechend nimmt bei einer kleinen Geschwindigkeitsreduktion die für den stabilen Horizontalflug erforderliche Leistung deutlich zu. Übersteigt diese die verfügbare Leistung des Motors, wird die Geschwindigkeit weiter reduziert, weshalb dieser Bereich als geschwindigkeitsinstabil bezeichnet wird.

**Abbildung 8:** Darstellung des totalen Luftwiderstandes als Summe des parasitären und des induzierten Widerstandes in Abhängigkeit der Fluggeschwindigkeit. Links vom Punkt des minimalen Widerstandes (*minimum drag*) herrscht ein bezüglich der Geschwindigkeit instabiler Flugbereich (*backside of the power curve*); Quelle: [www.pilotwings.org](http://www.pilotwings.org).
