FLUGUNFALL - UNTERSUCHUNGSBERICHT

des Flugzeuges Mc Donnell Douglas DC-8-62, HB-IDE

der Swissair, Schweiz. Luftverkehr AG
vom 7. Oktober 1979 auf dem Flughafen Athen
Griechenland

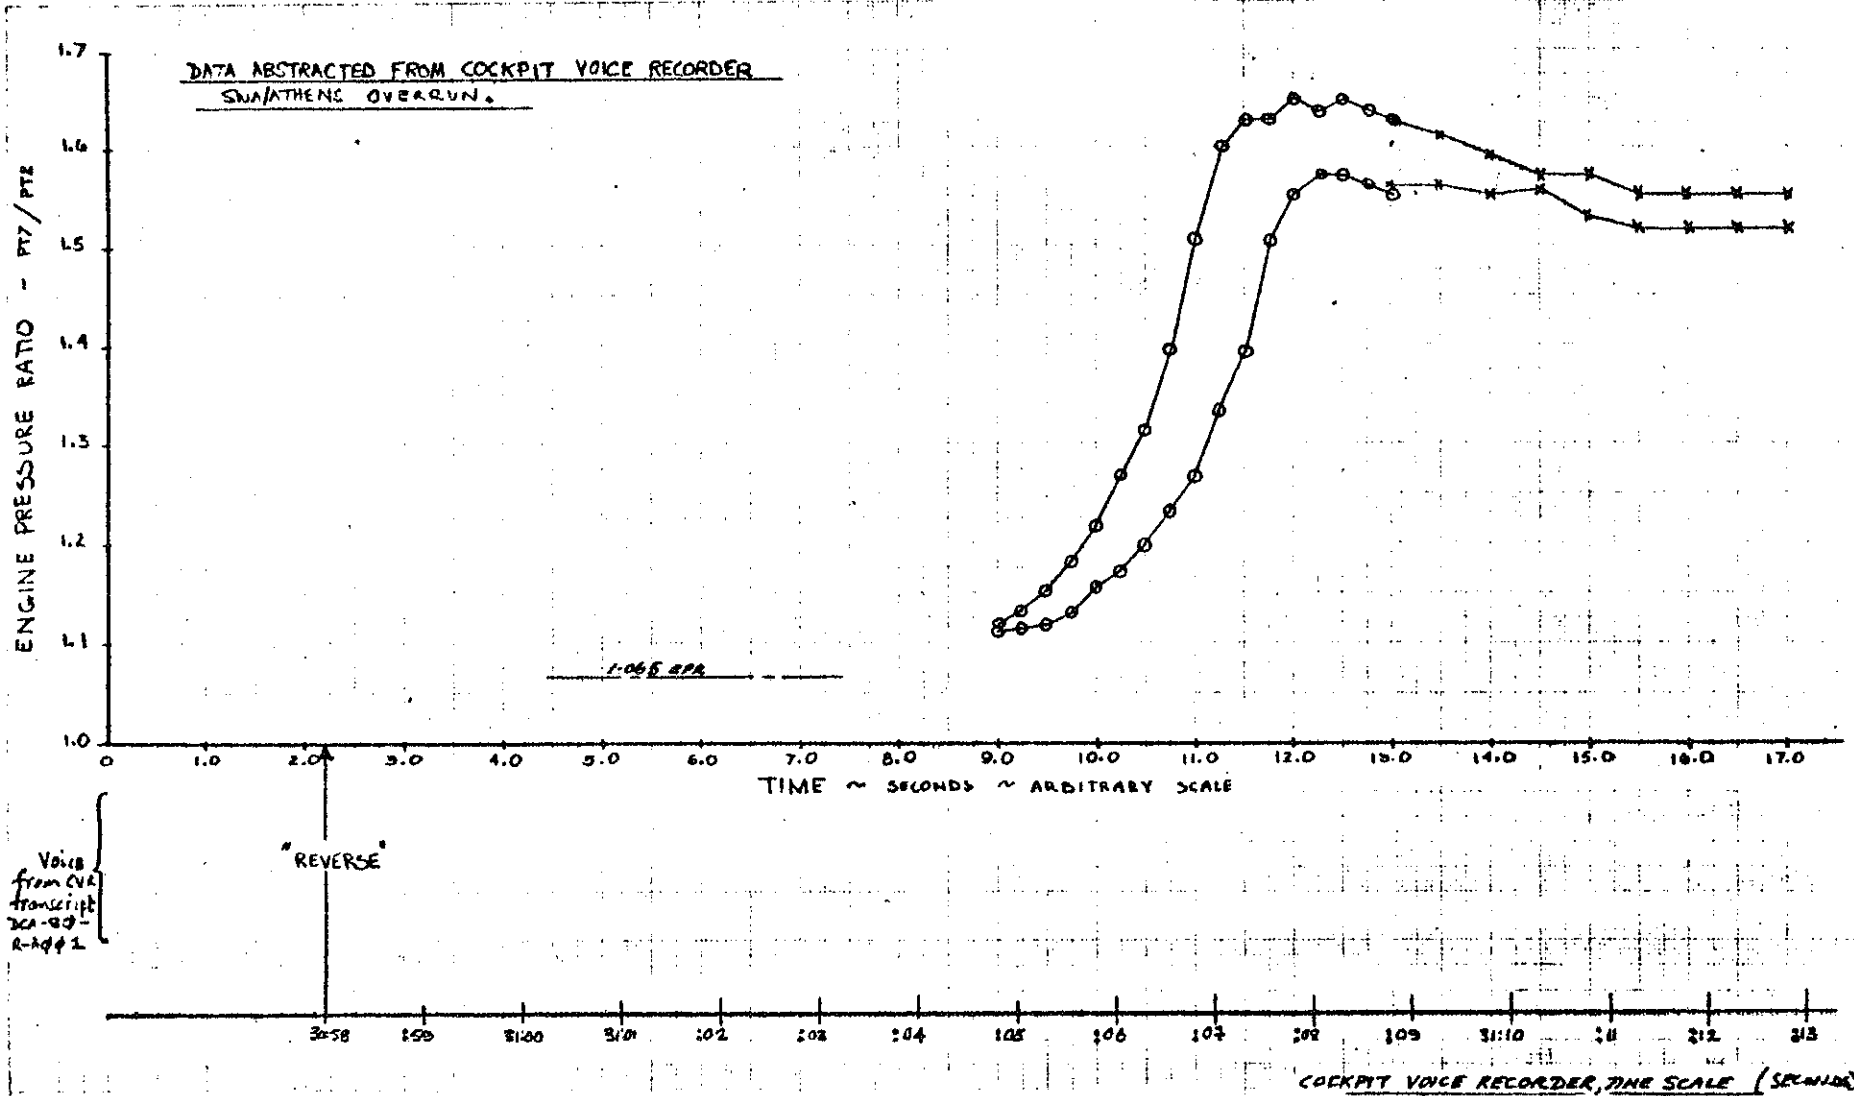
Figure 1

frequency of 3608 Hz would represent $100\% N_1$. Subsequently, these traces plotted, converted to per cent N_1 and thence EPR based on our knowledge of engine operation during reverse thrust. These values are presented on Figures 1, 2, 3, and 4. The time scale has been referred to the cockpit area microphone voice calling "Reverse".

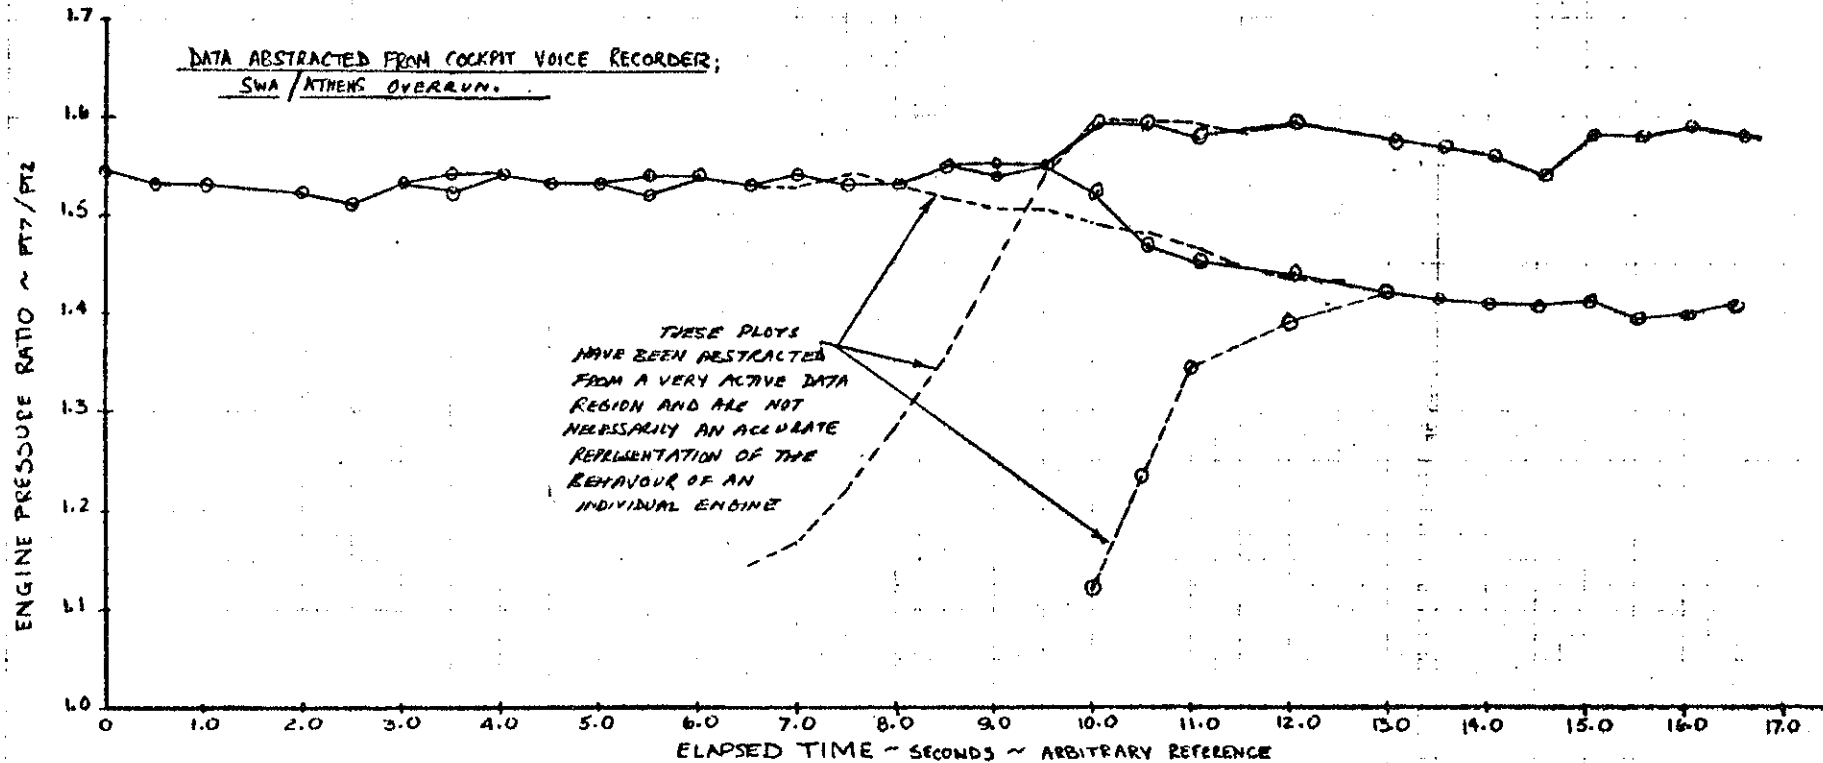
The dotted lines on Figure 2 indicate the runup of another engine or engines; however, it must be stressed that this data cannot conclusively be identified as engine spoolup because of the background noise of the inboard engines in reverse. These data do support the pilot's statement that the outboard EPR's were increased to 1.3 or 1.4 when the first doubt occurred that the aircraft would not stop on the remaining runway (about 300 meters).

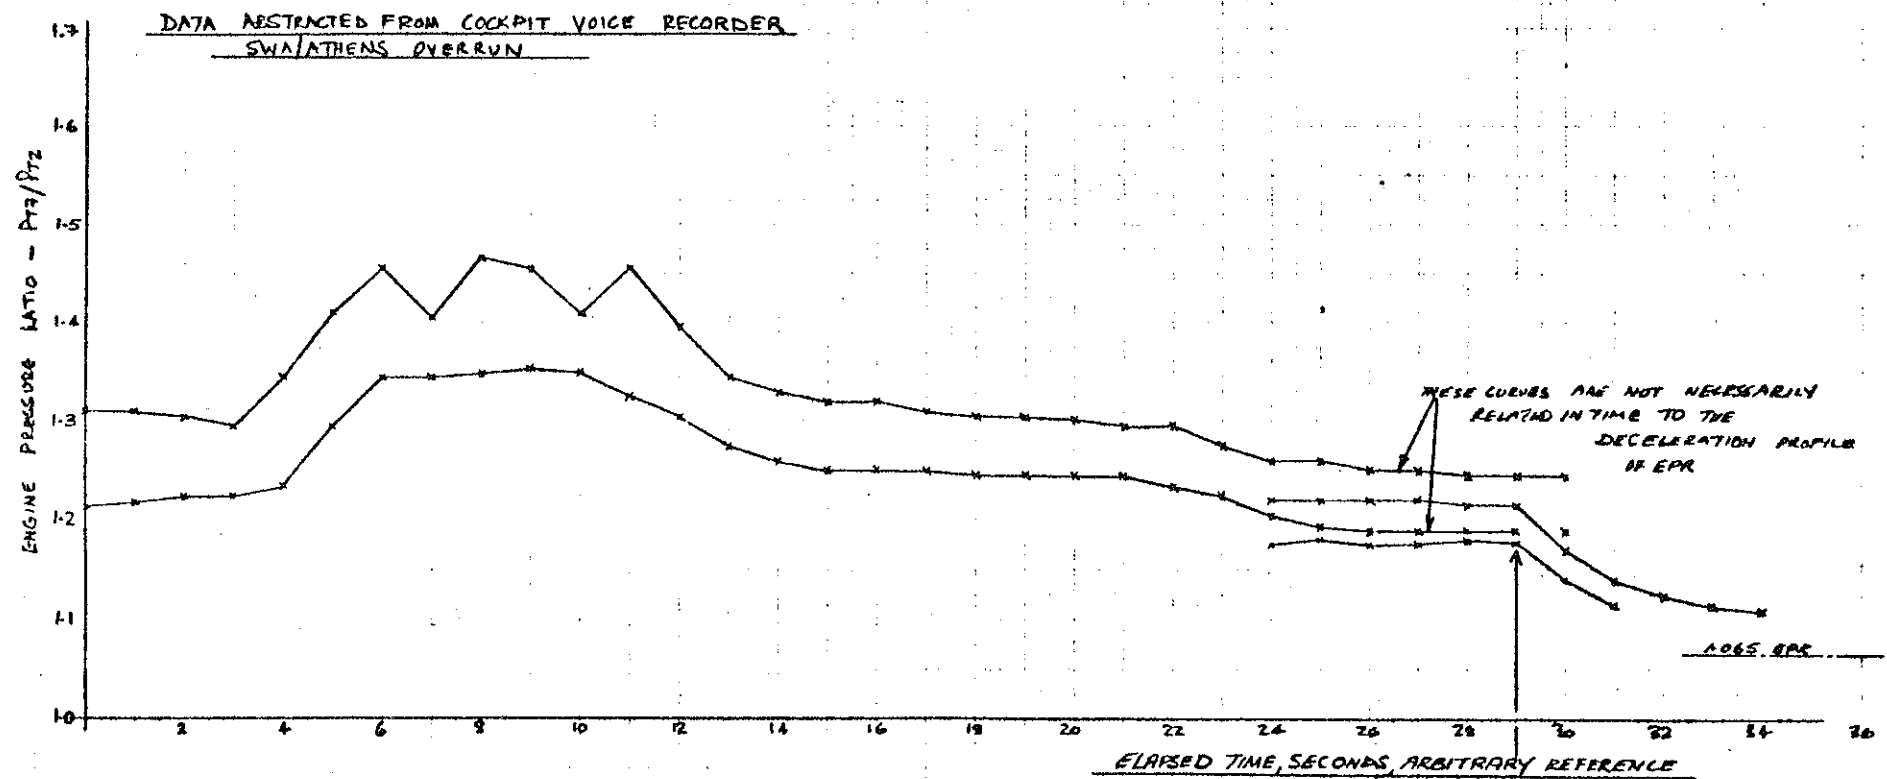
Figure 4 shows two events: one that correlates with a reduction in thrust prior to touchdown, and the other correlating with a thrust adjustment. It was not possible to identify the tracks below a frequency equivalent to an N_1 of approximately 60% .

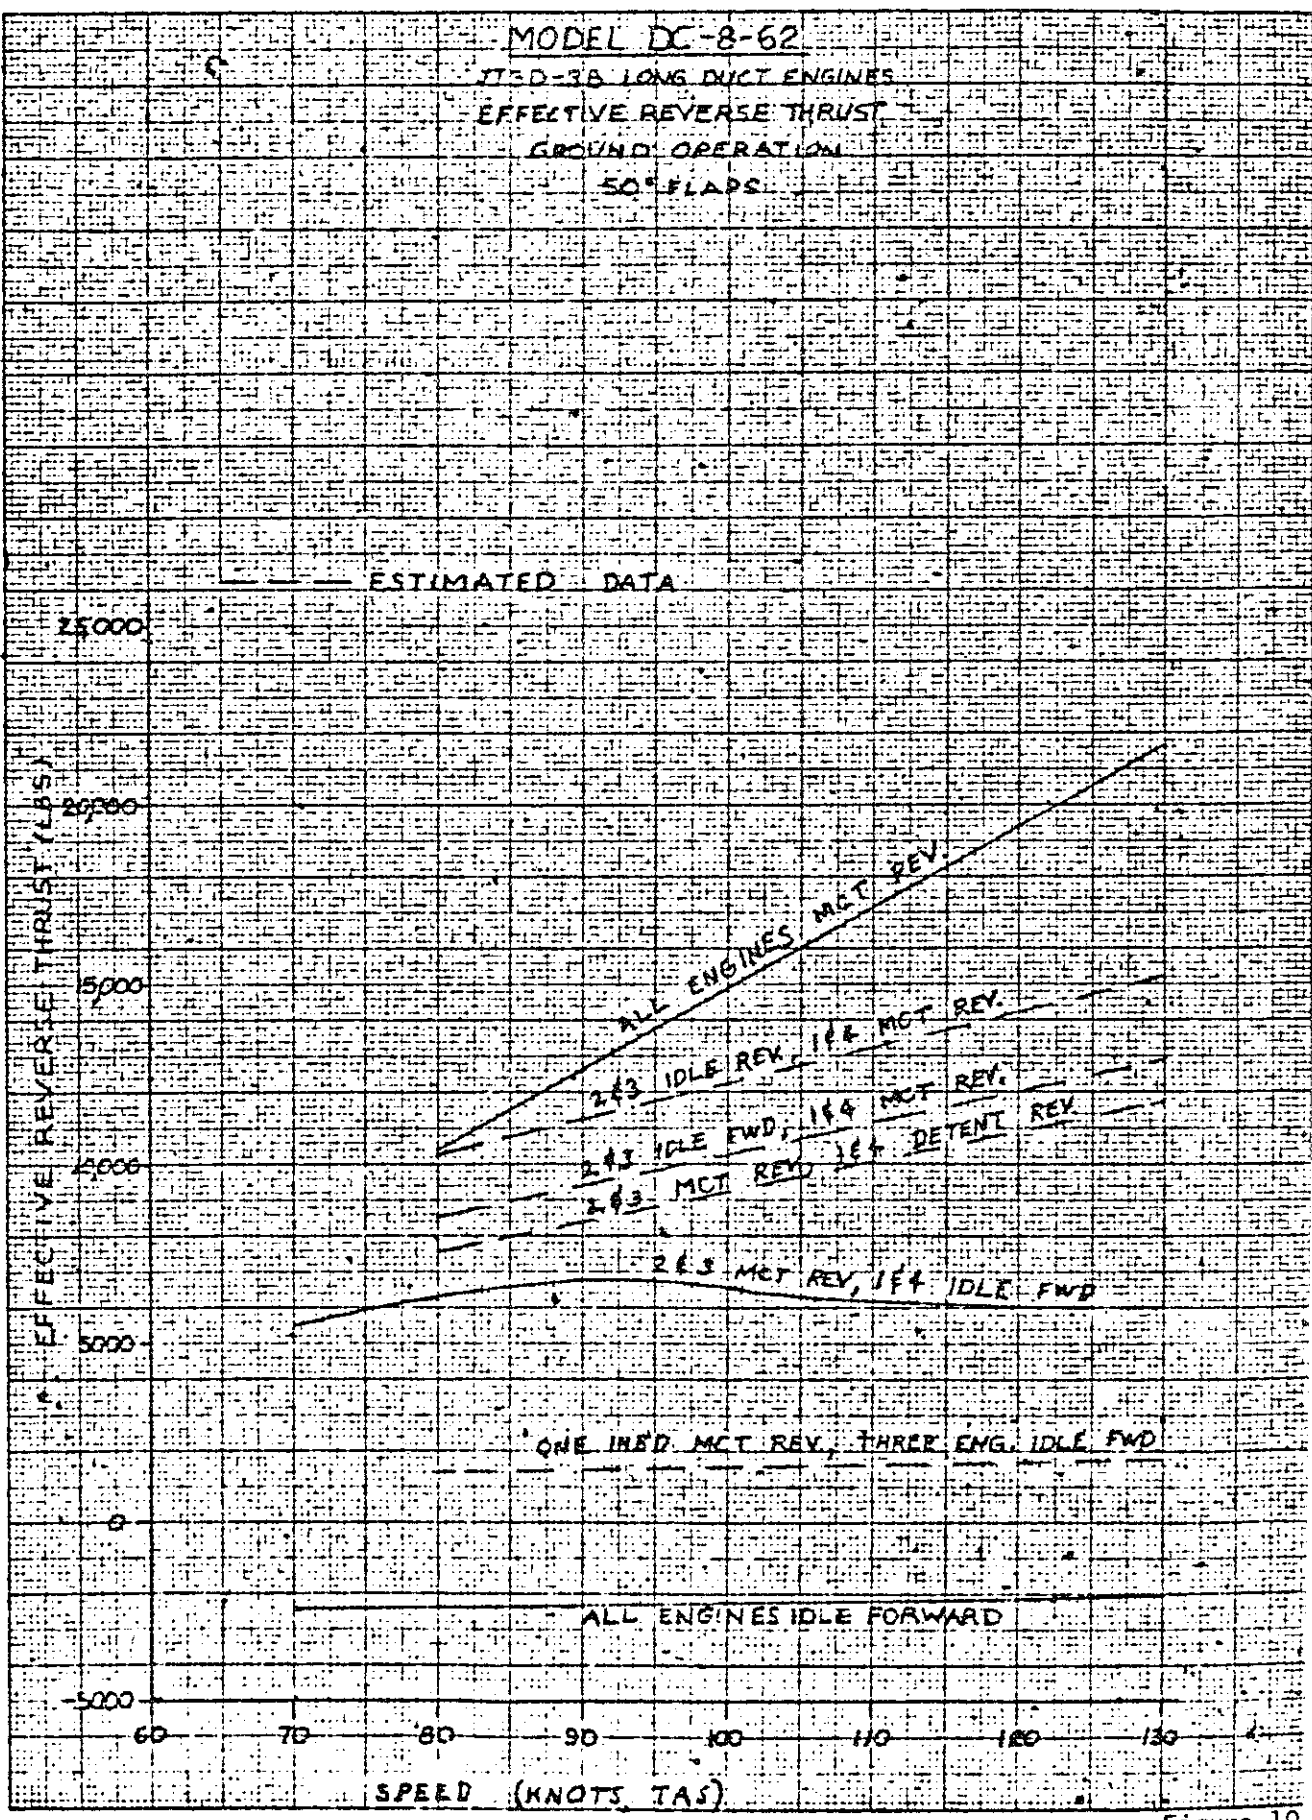
Aircraft stopping performance was calculated for the three touchdown speeds outlined above as Cases I, II, and III. "Effective Reverse Thrust" for the DC-8-62, attached as Figure 10, is the retardation force of the reversers as measured by flight tests. This force was adjusted for the actual computed values of EPR from the CVR spectral analysis. The MCT value of 1.63 on Figure 10 was adjusted to an initial value of 1.6 and decreasing to about 1.53 to 1.57 for the remainder of the rollout. Detent reverse thrust was assumed on the outboard engines to a speed of 85 knots, at which time it was assumed that the outboards were accelerated to 1.55 EPR at a speed of 80 knots. A rolling coefficient of friction (μ) of .015 was used for free rolling of the landing gear. This value was also derived from flight test data of the DC-8.

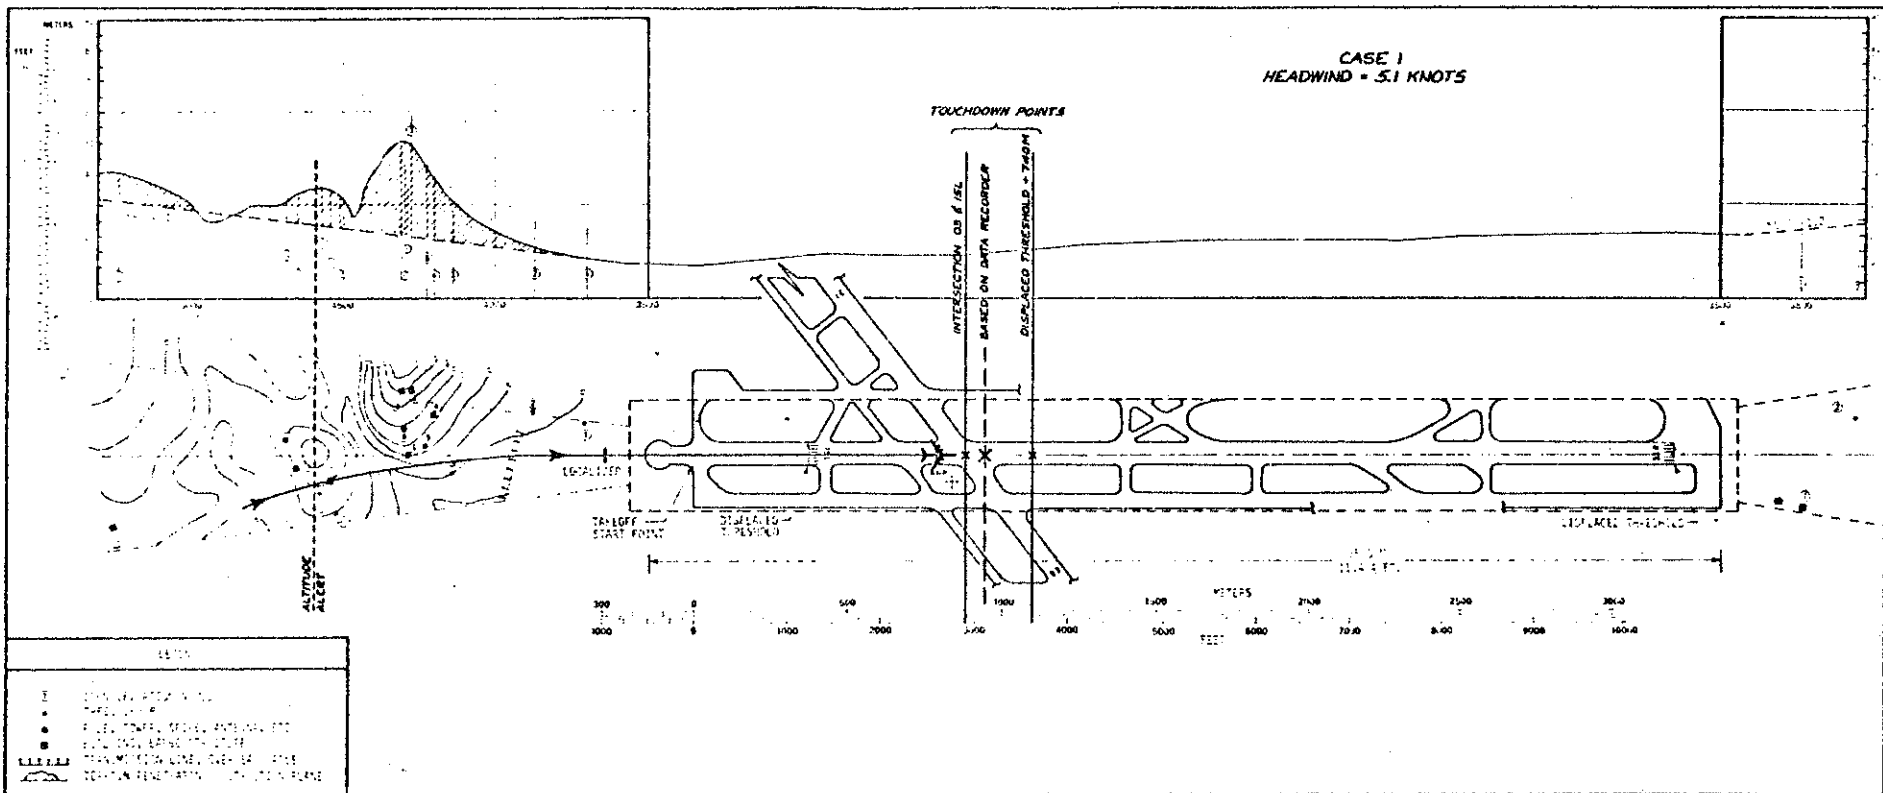
- (a) Figure 12 shows the three touchdown points on Runway 15L.
- (b) Figure 13 presents stopping performance for the actual reverse thrust and a braking coefficient (μ) of 0.3 for the various brake application speeds.
- (c) Figure 14 presents the same information as Figure 13, but for a braking coefficient (μ) of 0.1.

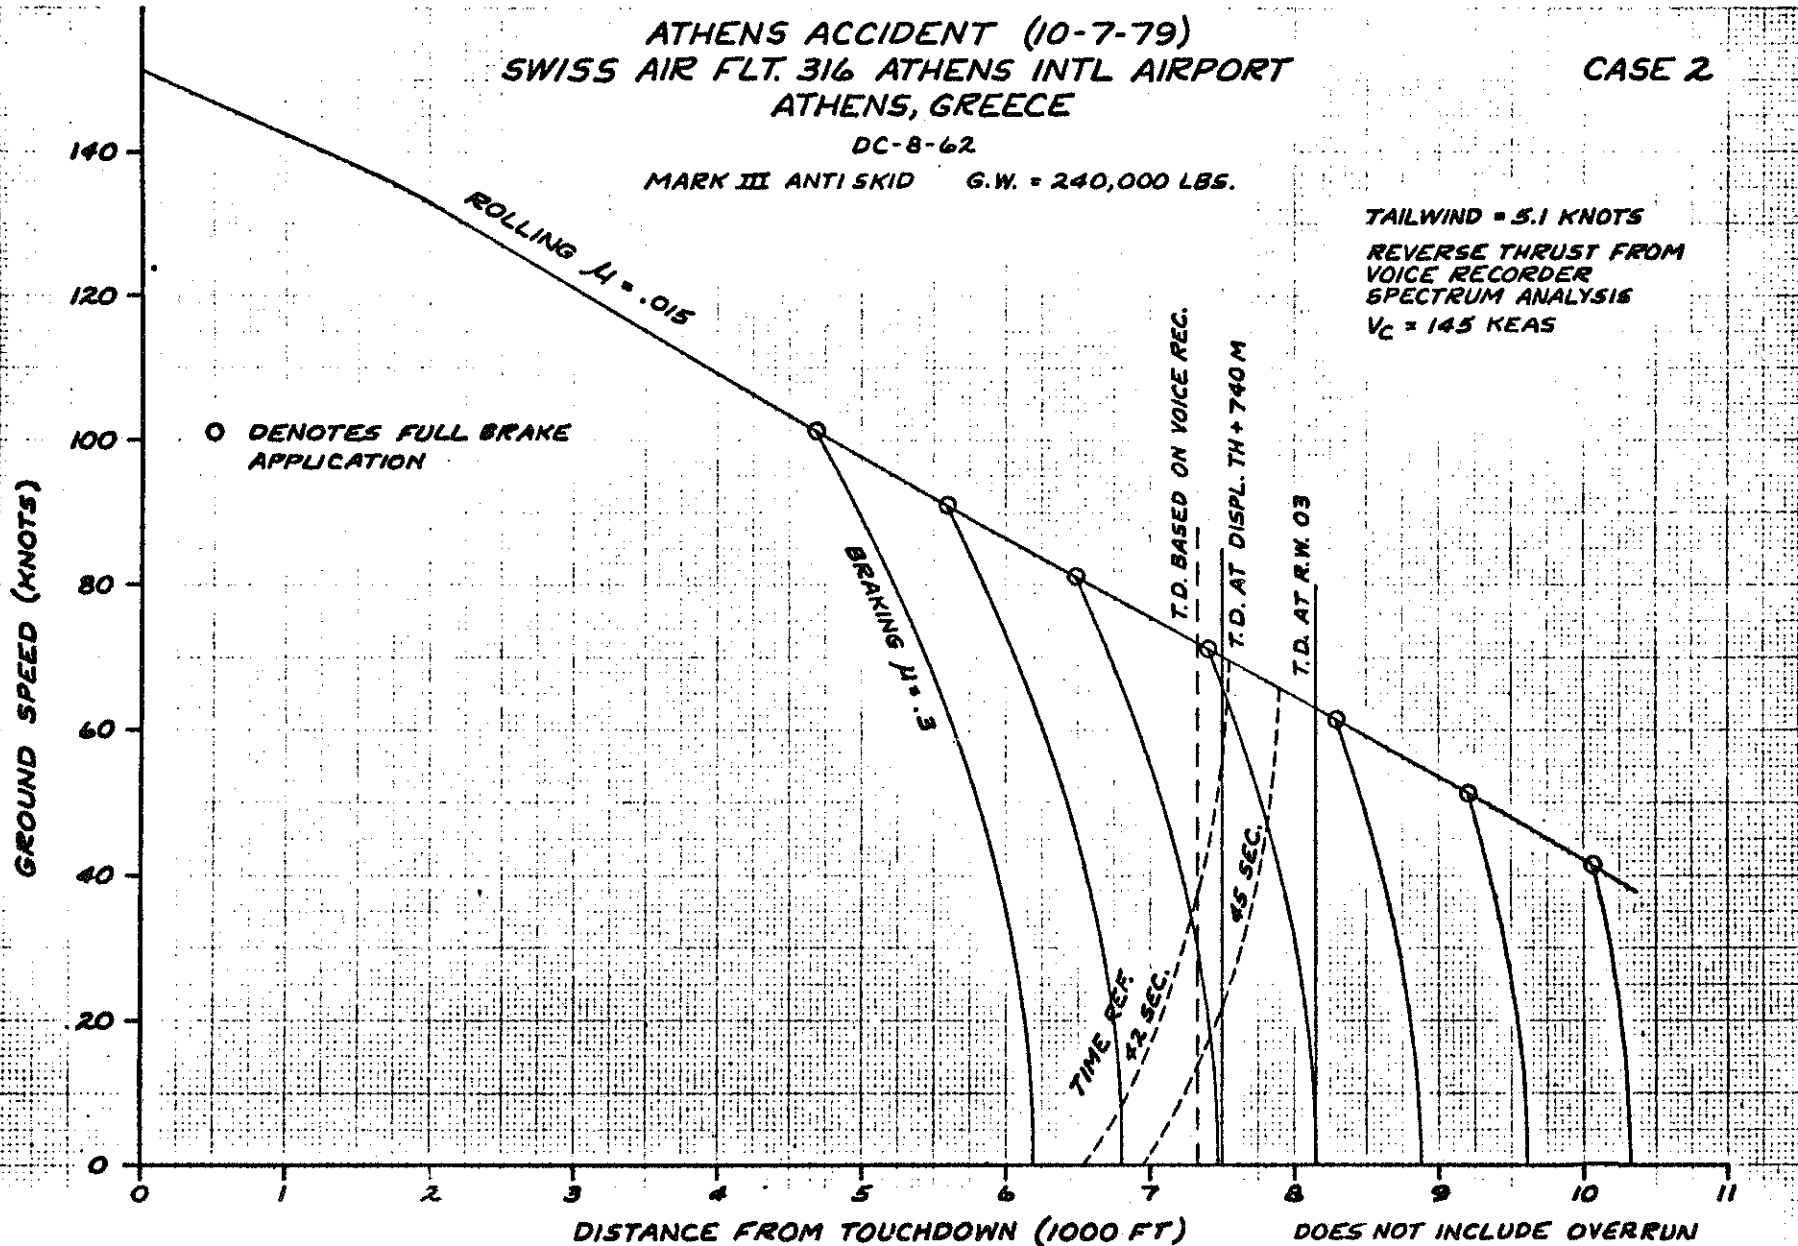
- (a) Figure 15 shows the three touchdown points on Runway 15L.
- (b) Figure 16 presents a stopping performance for the actual reverse thrust and a braking coefficient μ of 0.3 for various brake application speeds.
- (c) Figure 17 presents the same information as Figure 17, but for a braking coefficient μ of 0.1.

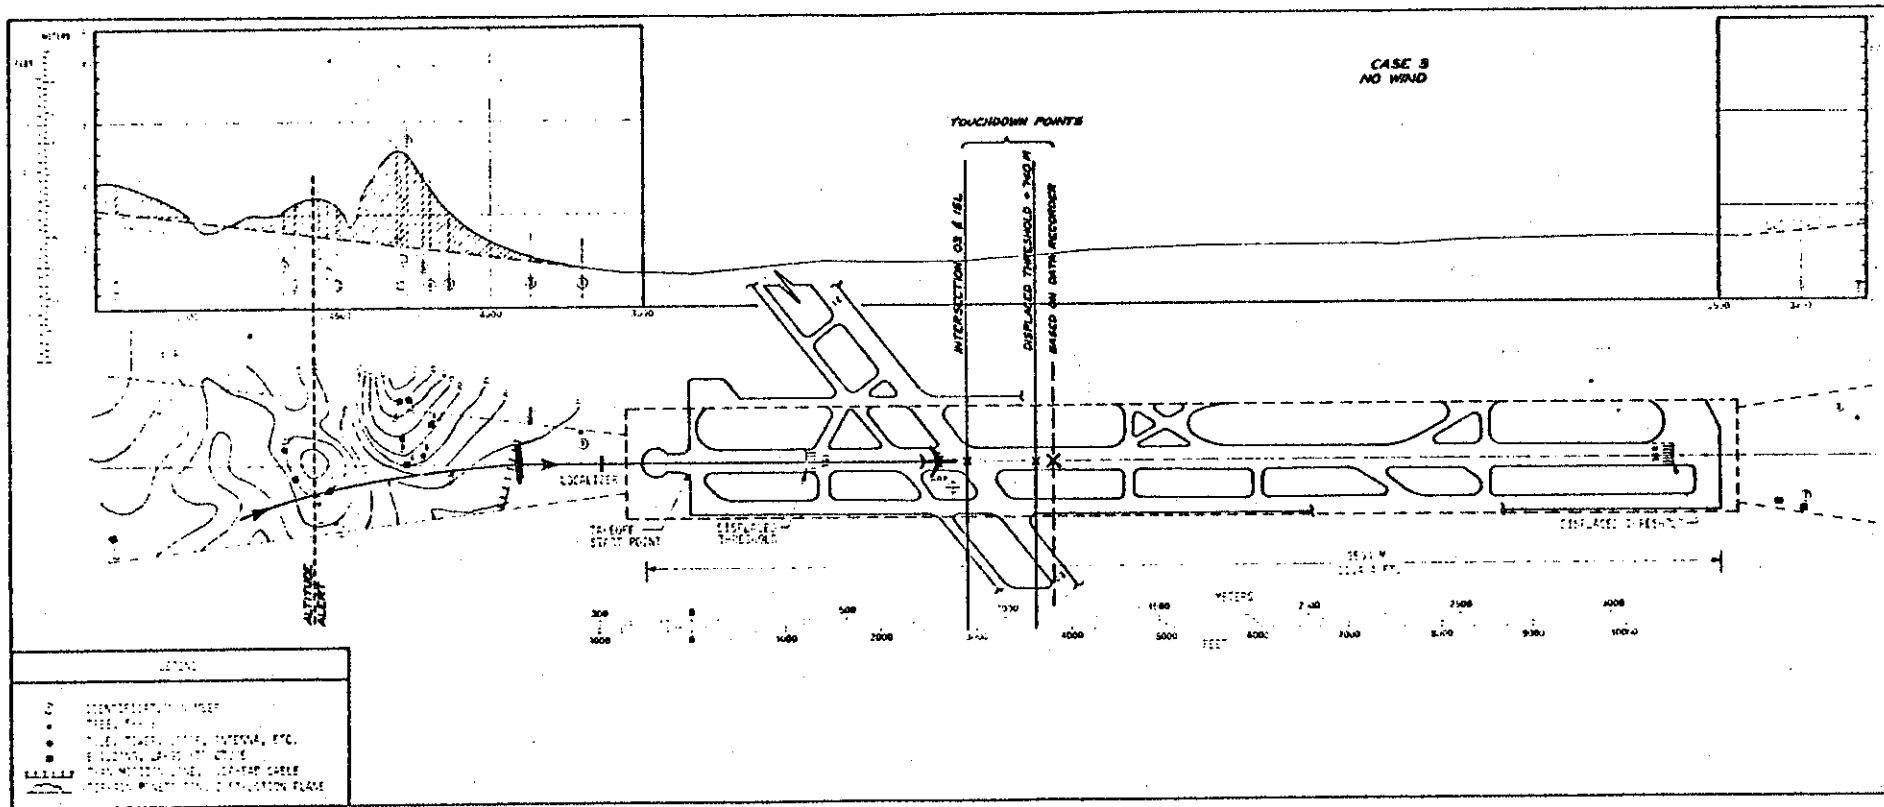
- (a) Figure 18 shows the three touchdown points on Runway 15L.
- (b) Figure 19 presents stopping performance for the actual reverse thrust and a braking coefficient μ of 0.3 for various brake application speeds.
- (c) Figure 20 presents the same information as Figure 19, but for a braking coefficient μ 0.1.

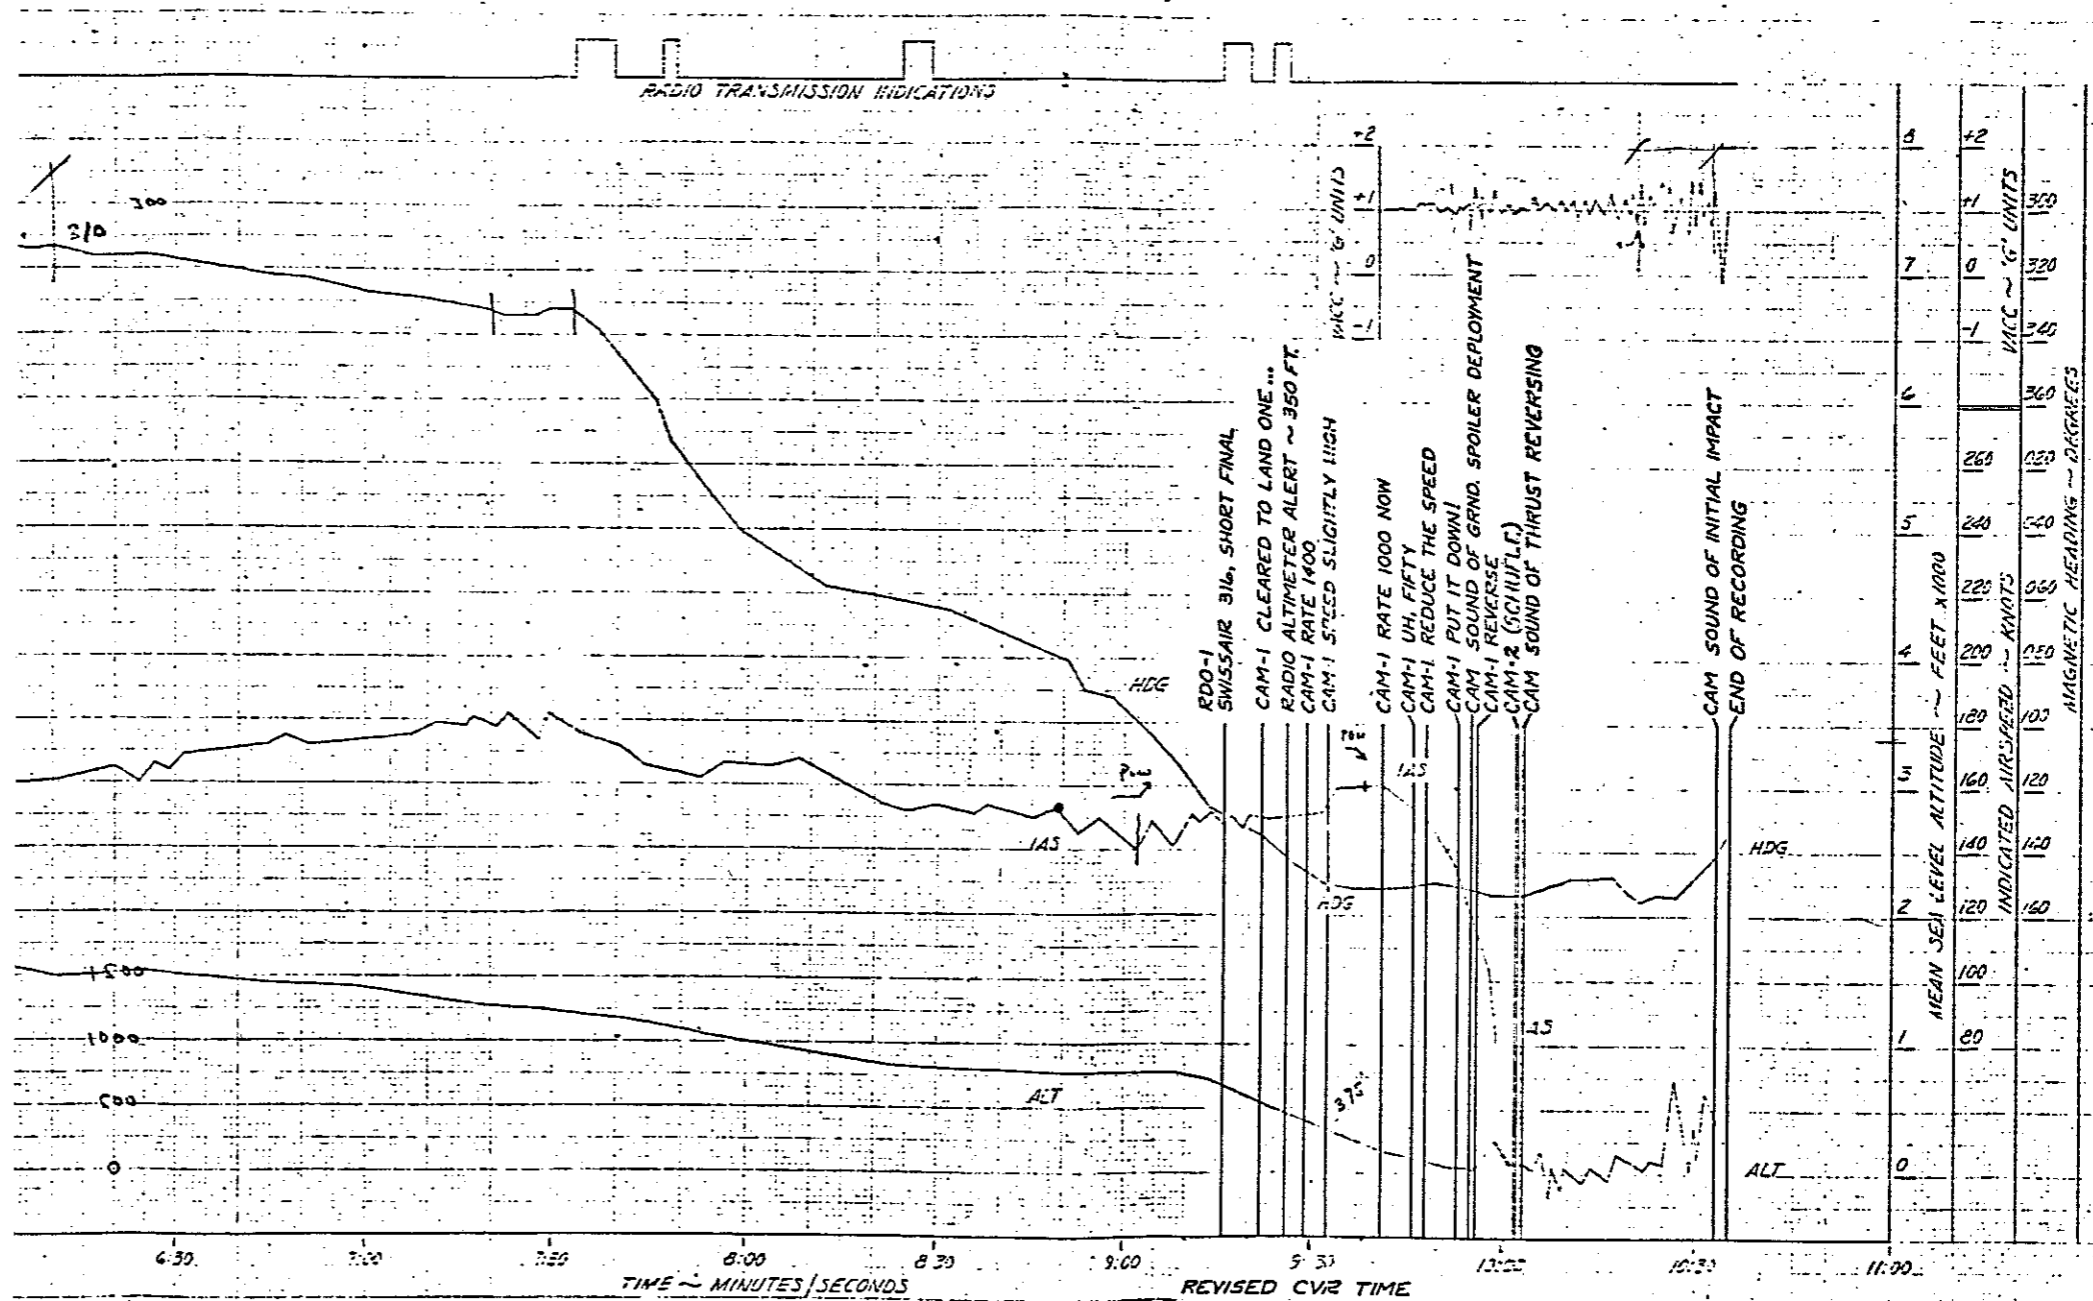
FIGURE 22

Air distance considerations consisted of touchdown points as defined by witness reports and those computed from recorded data. The touchdown points defined by the witness reports are the intersection of Runway 03 and Runway 15L, and a point 740 meters from the displaced threshold of Runway 15L. The touchdown point computed from recorded data was calculated from the flight recorder time, airspeed, heading, and altitude, and the assumption that the altitude alert (350-foot radar altitude) placed the aircraft at 500 feet pressure altitude over a 150-foot hill off of the end of the runway. This assumption is supported by time correlation of the CVR and the FDR (See Figure 22).
