## **Informe técnico IN-013/2015**

Incidente ocurrido el 28 de abril de 2015, entre las aeronaves AIRBUS 321-212, matrícula F-GTAZ, operada por Air France, y BOEING 737-400, matrícula OE-IAP, operada por TNT Airways, en el aeropuerto Barcelona-El Prat, El Prat (España)

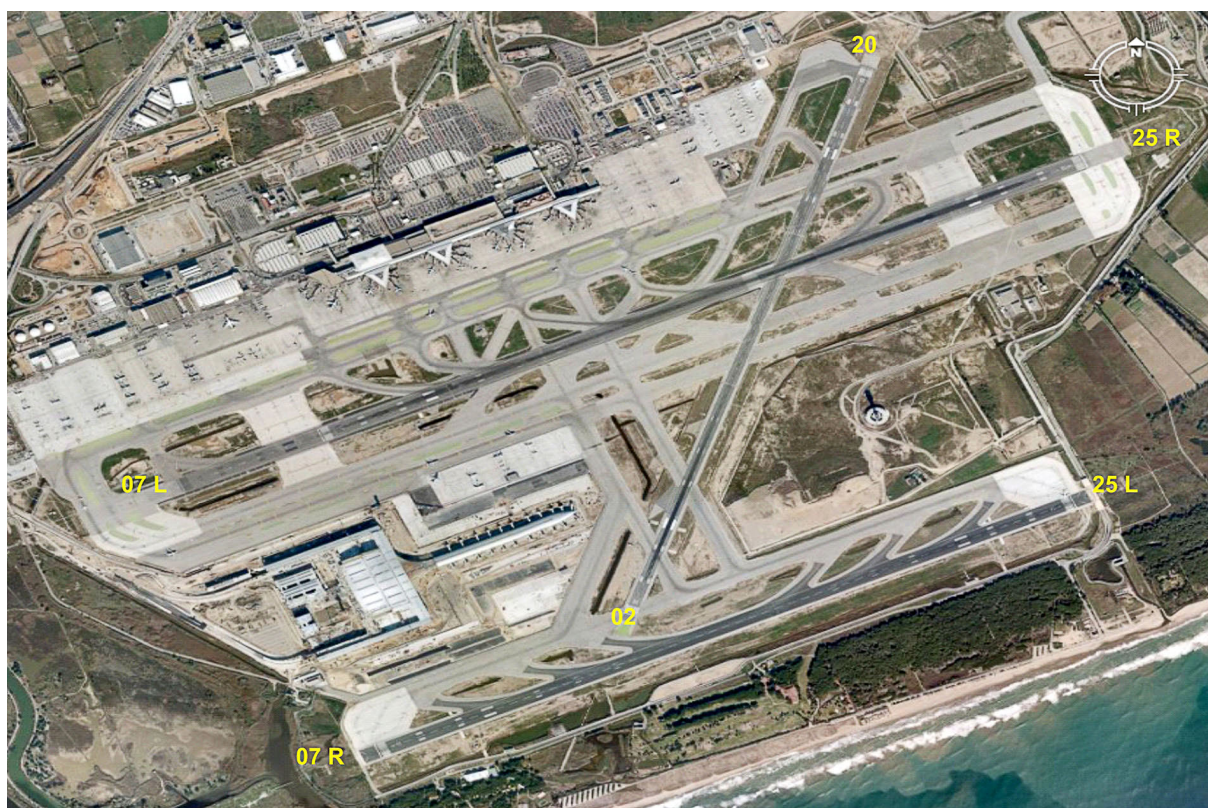
Figura 2. Fotografía aérea del aeropuerto

El aeropuerto de Barcelona - El Prat (LEBL) tiene tres pistas, que están designadas como 02-20, 07 L-25 R y 07 R-25 L. Las dos primeras se cruzan (véase fotografía de la figura 4)<sup>2</sup>. Las tres tienen 45 m. de anchura.

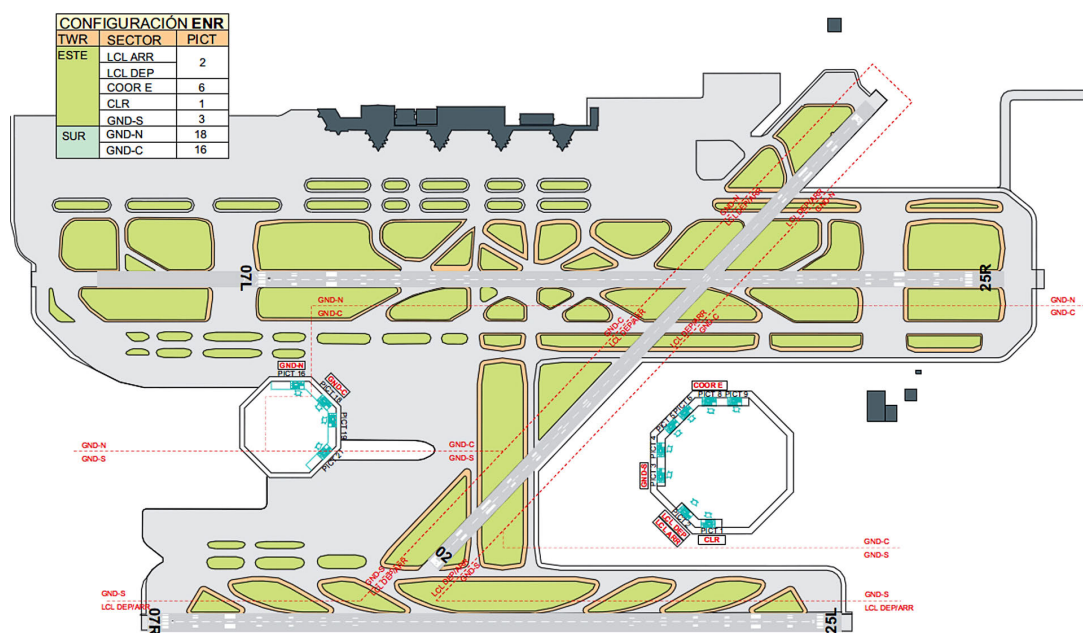
La torre de control del aeropuerto de Barcelona-El Prat<sup>5</sup> está dividida en dos dependencias, una es la Torre principal (este) y otra es la torre auxiliar (Sur).

Figura 3. Situación de las torres

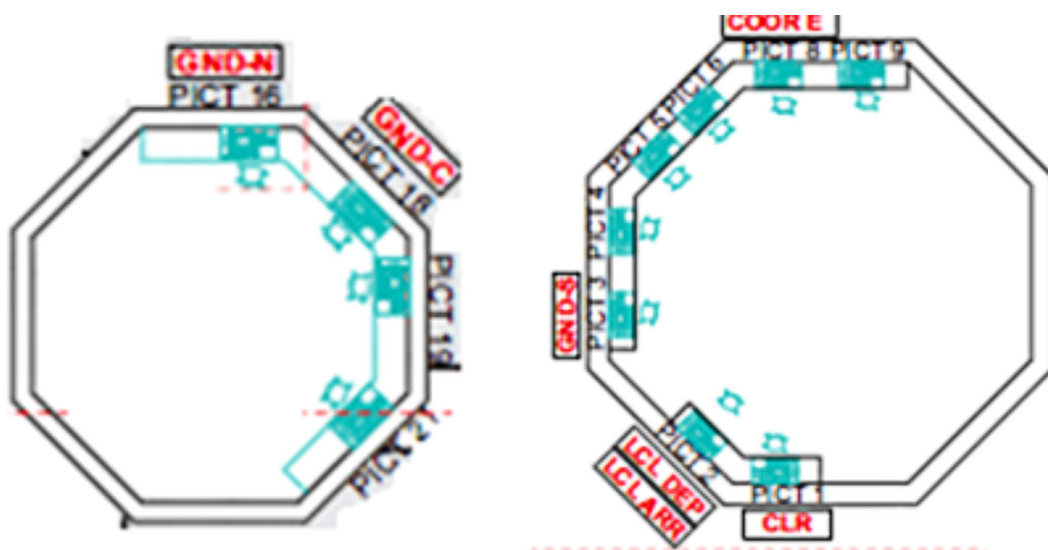
Durante la configuración nocturna las posiciones de GND-N y GND-C están agrupadas en una única posición de trabajo GND-CN y bajo el control de un único controlador. La coordinación entre la dos torres necesaria para el cambio de configuración se produce momentos antes de que se produzca la división entre GND-C y GND-N.

Figura 4. Configuración de las posiciones de las torres

girarse para visualizar la pista 02 en su totalidad, por lo que al estar centrado en la separación de los tráficos de arribada por la 02 y despegue por la 07 R no pudo ver la incursión en pista del avión AFR.
