*Accident
survenu le 7 mars 2003
à Melun (77)
au Beechcraft BE 58
immatriculé F-GNSL
exploité par le SEFA*

RAPPORT
f-sI030307

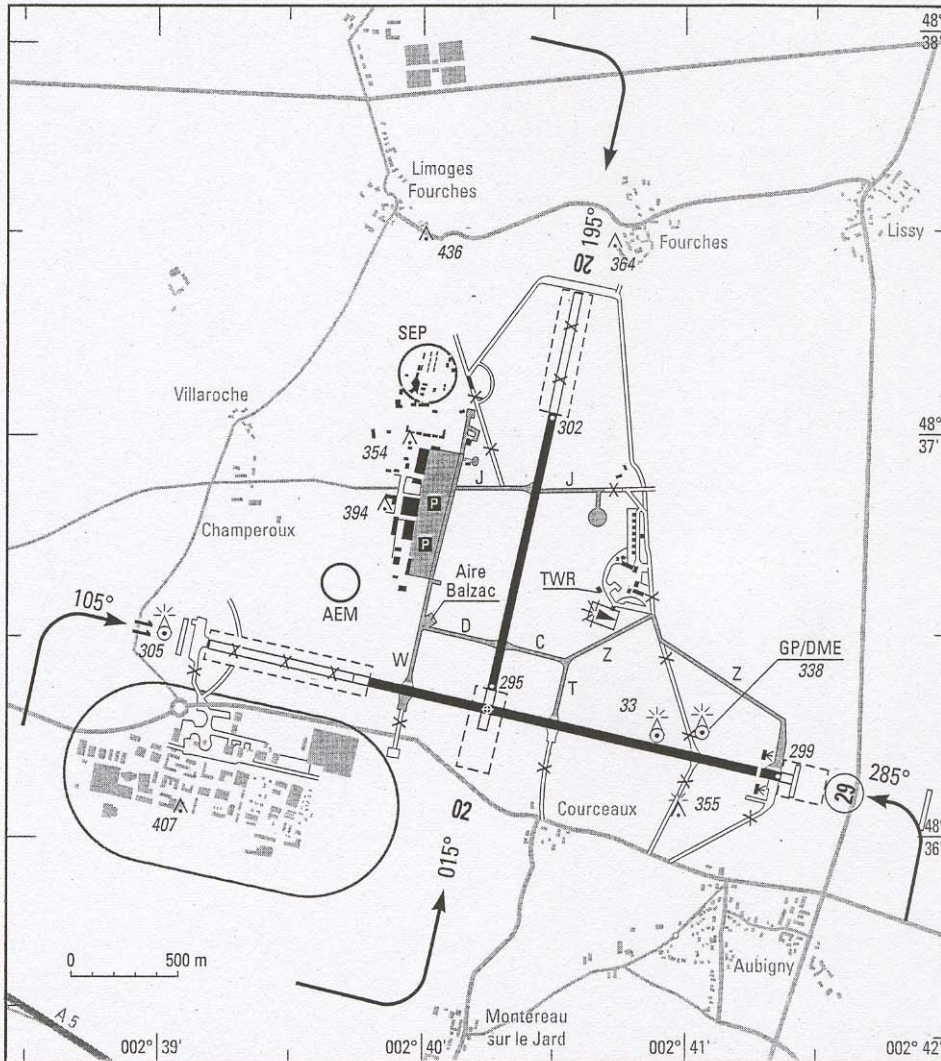
02 MELUN VILLAROCHE LFPM

ATTERRISSAGE A VUE
Visual landing

RWY	QFU	Dimensions Dimension	Nature Surface	Résistance Strength	TODA	ASDA	LDA
11	105	1975 x 45	Revêtue Paved	22 R/D/W/U	2175	1975	1975
29	285	1975 x 45	Revêtue Paved	22 R/D/W/U	2805	2035	1890
02	015	1300 x 30	Revetue Paved	11 F/D/W/T	1620	1300	1300
20	195	1300 x 30	Revetue Paved	11 F/D/W/T	1700	1500	1300

Aides lumineuses :
HI/BI RWY 11/29

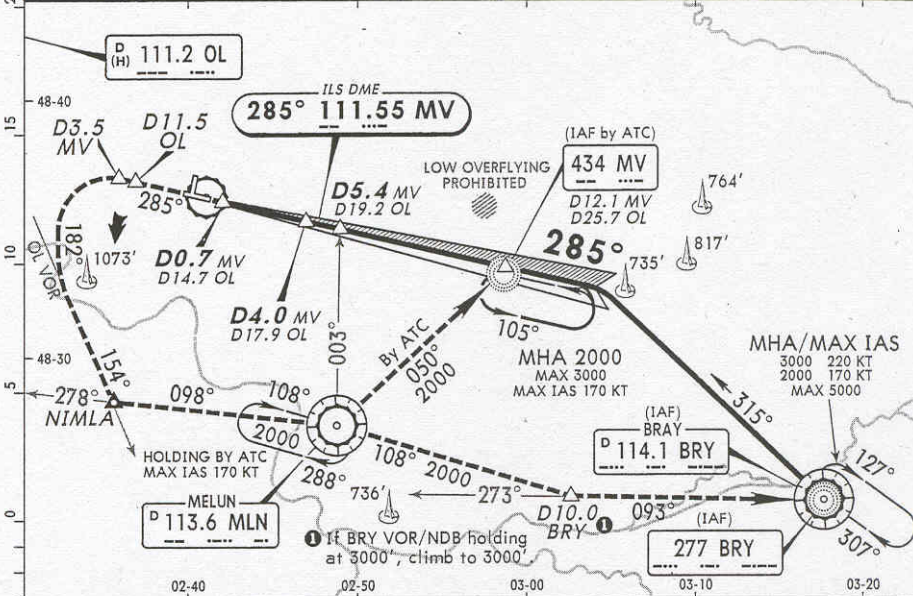
MELUN, FRANCE
CAT A, B & C ILS Rwy 29

BRIEFING STRIP™	ORLY ATIS French 131.35 (126.5)	*ATIS 128.17	*SEINE Approach 118.05 121.65 134.3			*MELUN Tower 121.1	*Ground 121.95
	LOC MV 111.55	Final Apch Crs 285°	GS D4.0 MV 1580' (1280')	ILS DA(H) 550' (250')	Apt Elev 301'	RWY 300'	2300'
<p>MISSED APCH: Climb STRAIGHT AHEAD. After D3.5 MV or D11.5 OL and not below 1000' turn LEFT (MAX IAS 160 KT) onto 182° climbing to 2000' to intercept and follow R-154 OL VOR. Intercept and follow R-278 inbound MLN VOR maintaining 2000'. Climb to 2000' prior to level acceleration.</p> <p>Alt Set: hPa Rwy Elev: 11 hPa Trans level: By ATC Trans alt: 4000' (3700')</p> <p>If local ATS not available obtain ORLY altimeter setting from ORLY ATIS.</p>

LOC (GS out)	MV DME	2.0	3.0	4.0	5.0
ALTITUDE (HAT)		940' (640')	1260' (960')	1580' (1280')	1900' (1600')

OCA(H) RWY 29	D5.4 MV MV Lctr	BRY VOR/NDB
ILS A: 486' (186')	D19.2 OL D12.1 MV	3000'
B: 498' (198')	R-005 MLN D25.7 OL	(2700')
C: 506' (206')		
GS out 679' (379')

Après le troisième touché-décollé en piste 20, le pilote demande à faire une autre procédure ILS 29. Il se reporte à la verticale de la balise MV puis rejoint l'axe de l'ILS 29 à 2 000 pieds. Il débute la descente à 160 nœuds. En approche finale, il réduit la vitesse de 150 à 110 nœuds. En courte finale, il sort les volets. A 16 h 24 min 35 s, il atterrit en piste 29 train rentré.
