DEPARTEMEN PERHUBUNGAN
Komite Nasional Keselamatan Transportasi

Nomor : KNKT/046/II/REK/08 Jakarta, 14 Februari 2008
Klasifikasi : -
Lampiran : - **KEPADA**
Perihal : Laporan Kecelakaan KA 156 YTH **MENTERI PERHUBUNGAN**
Bengawan di-
J A K A R T A

Dengan telah selesainya investigasi kecelakaan Anjlok KA 156 Bengawan pada tanggal 29 Januari 2007 jam 22.58 dengan data awal sebagai berikut:

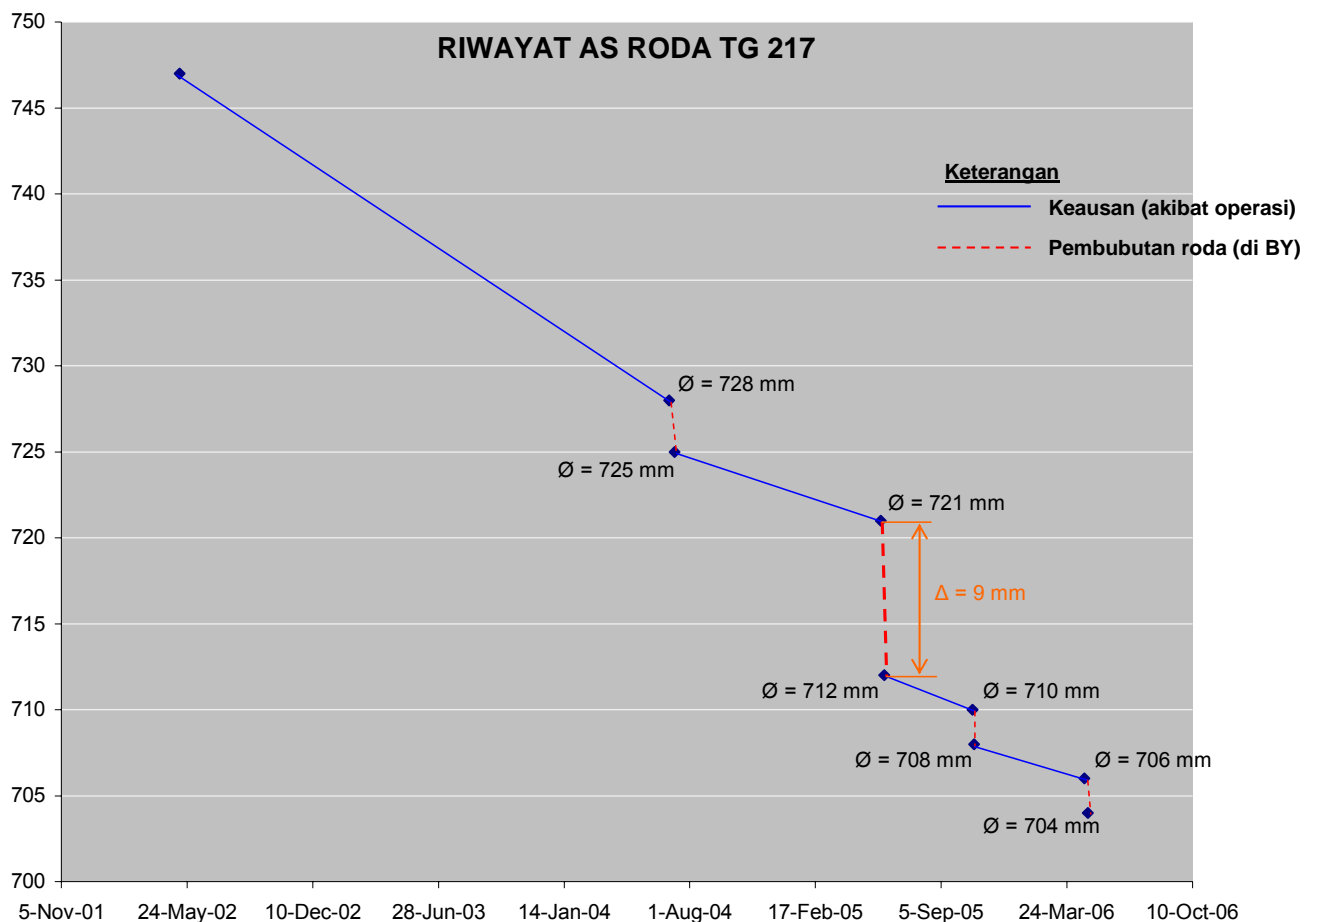
Pada patahan roda tersebut terlihat sebelum patah kemungkinan telah terjadi retakan (crack) yang lama.

9. Pembubutan yang cukup besar pada tanggal 6 Juni 2006 dilakukan karena:

- Adanya benjolan yang cukup besar;
- Tidak adanya cadangan roda (kekurangan jumlah roda) di Balai Yasa sehingga dilakukan pembubutan roda yang cukup tebal untuk menyesuaikan dengan diameter roda yang ada.
