RELATÓRIO DA COMISSÃO DE INQUÉRITO  
AS CAUSAS DO ACIDENTE DO HIDROAVIÃO  
CS-THB, OCORRIDO EM 9/NOVEMBRO/1958

COMISSÃO DE INQUÉRITO AO ACIDENTE DO HIDROAVIÃO CS-THB

RELATÓRIO

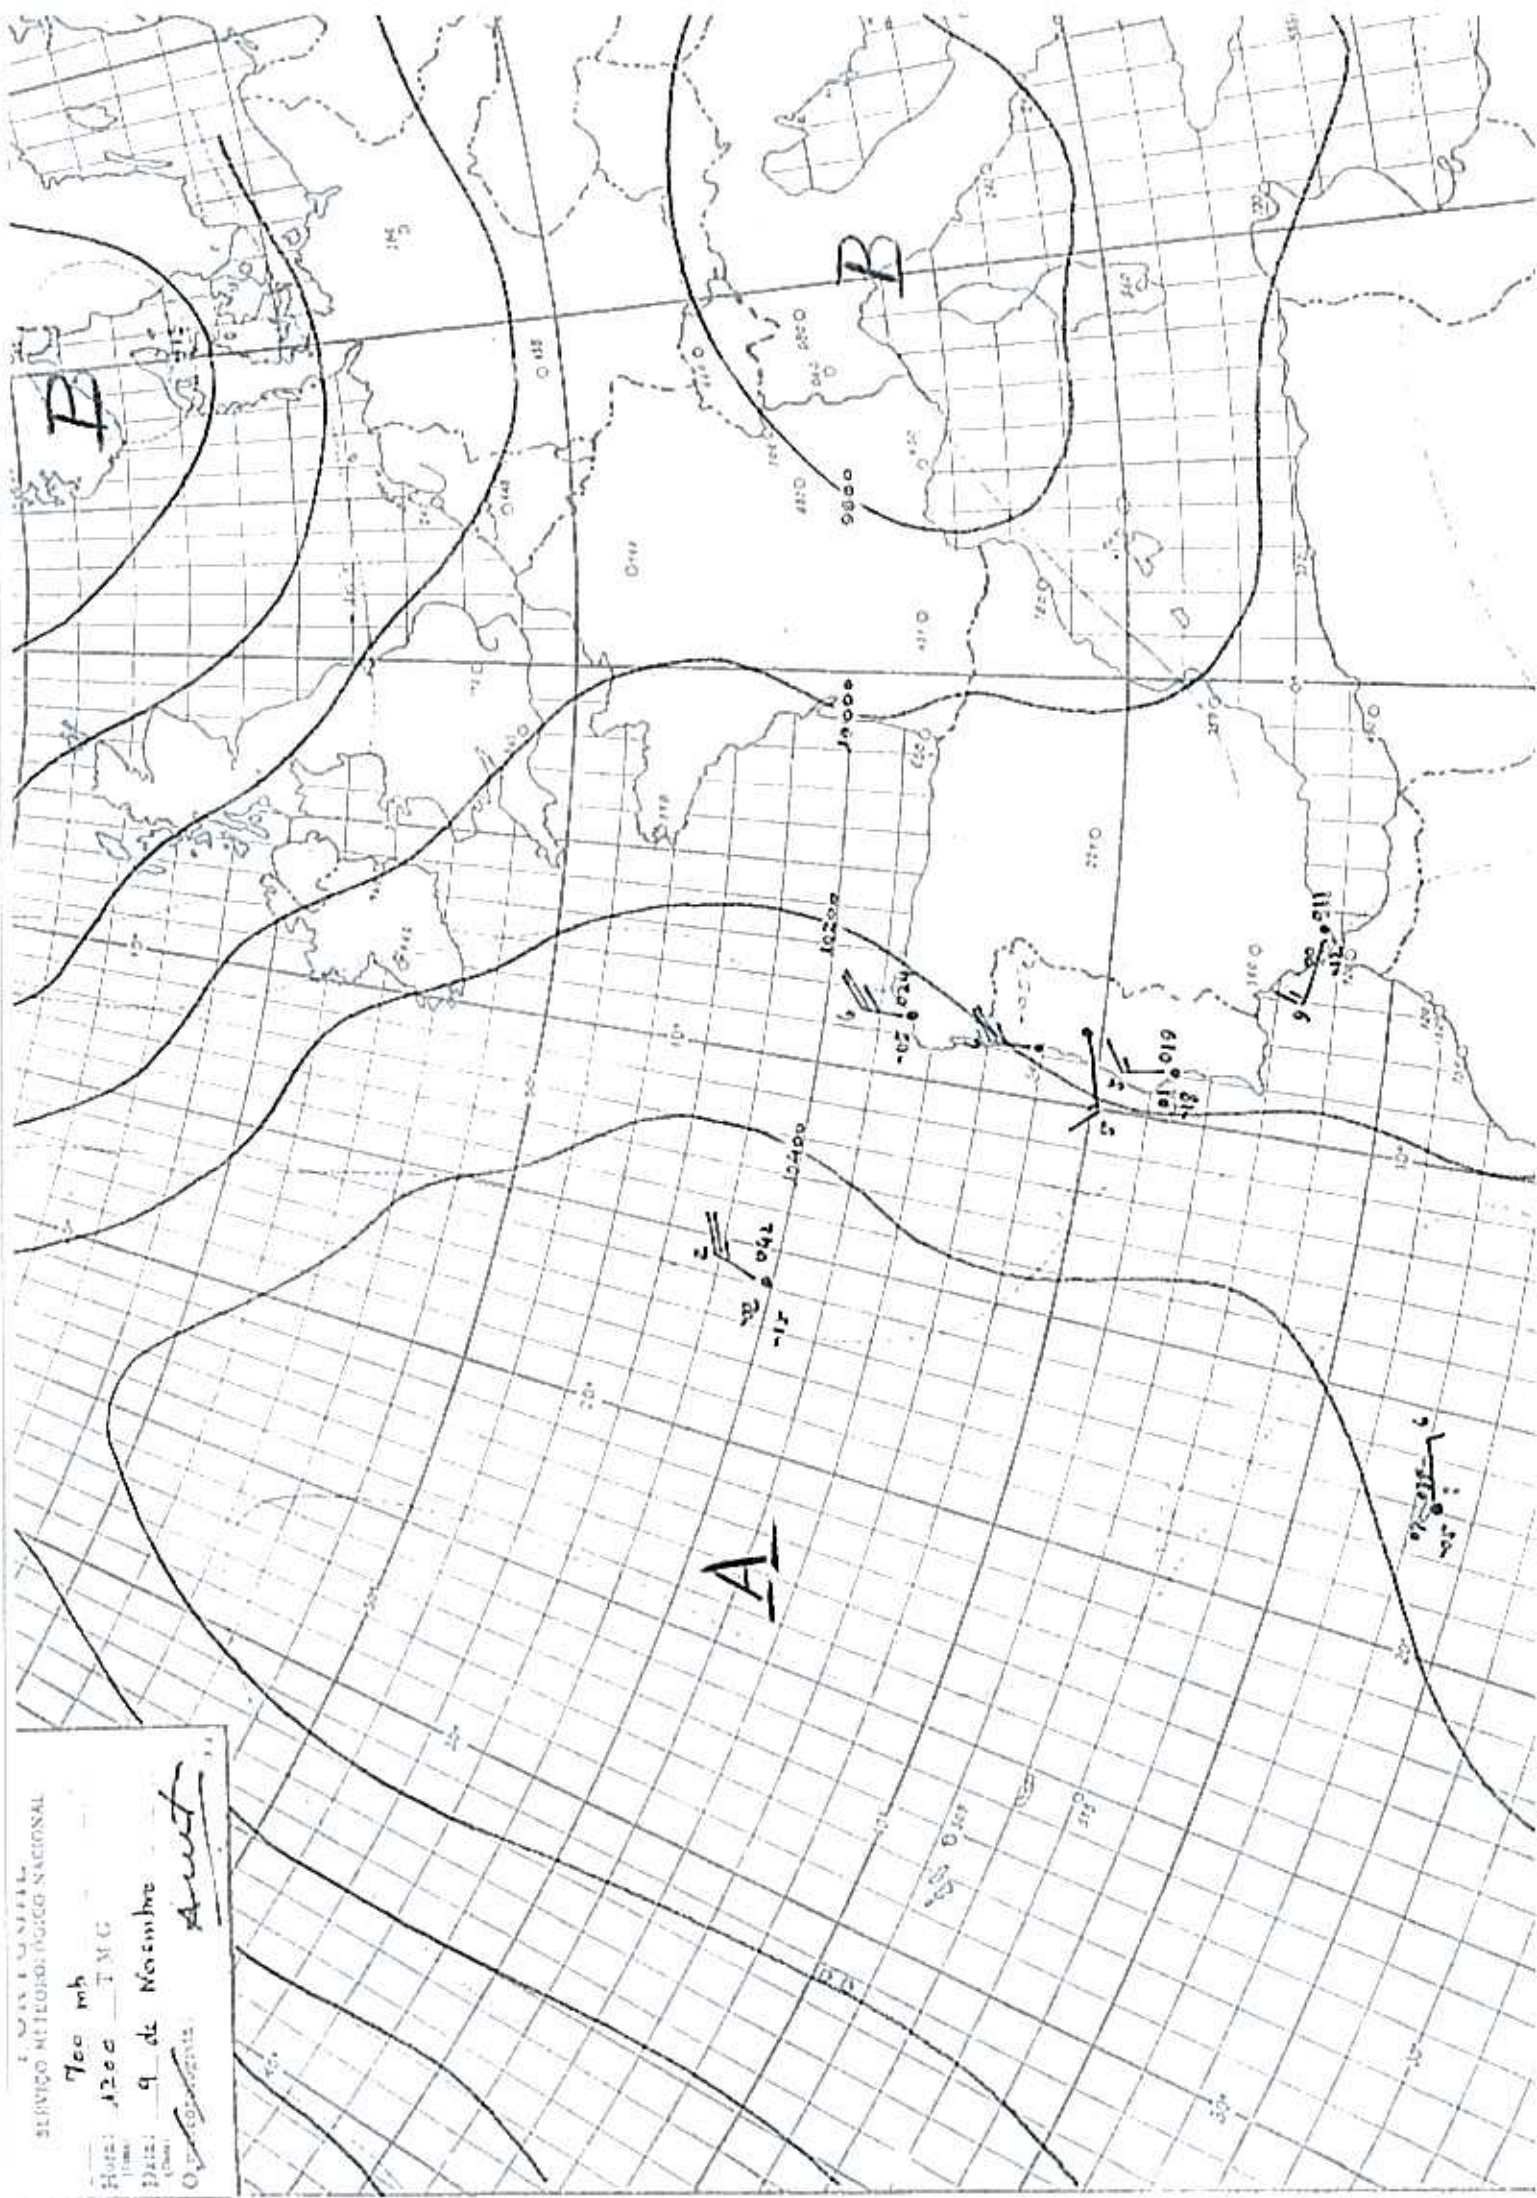
PORTUGAL  
 SERVIÇO METEOROLÓGICO NACIONAL  
 Hora: 500 mb  
 (from) 1200 T.M.G.  
 Data: 9 Novembro 1958  
 (took) *Ant*  
 O. meteorologista: *Ant*
