Gabinete de Prevenção e Investigação
de Acidentes

RELATORIO DO ACIDENTE COM O AVIÃO
DORNIER DO-27A3, CS-AQS
NO AERODROMO DE EVORA
EM 18-FEVEREIRO-1984

RELATORIO Nº. 1/84/GPI

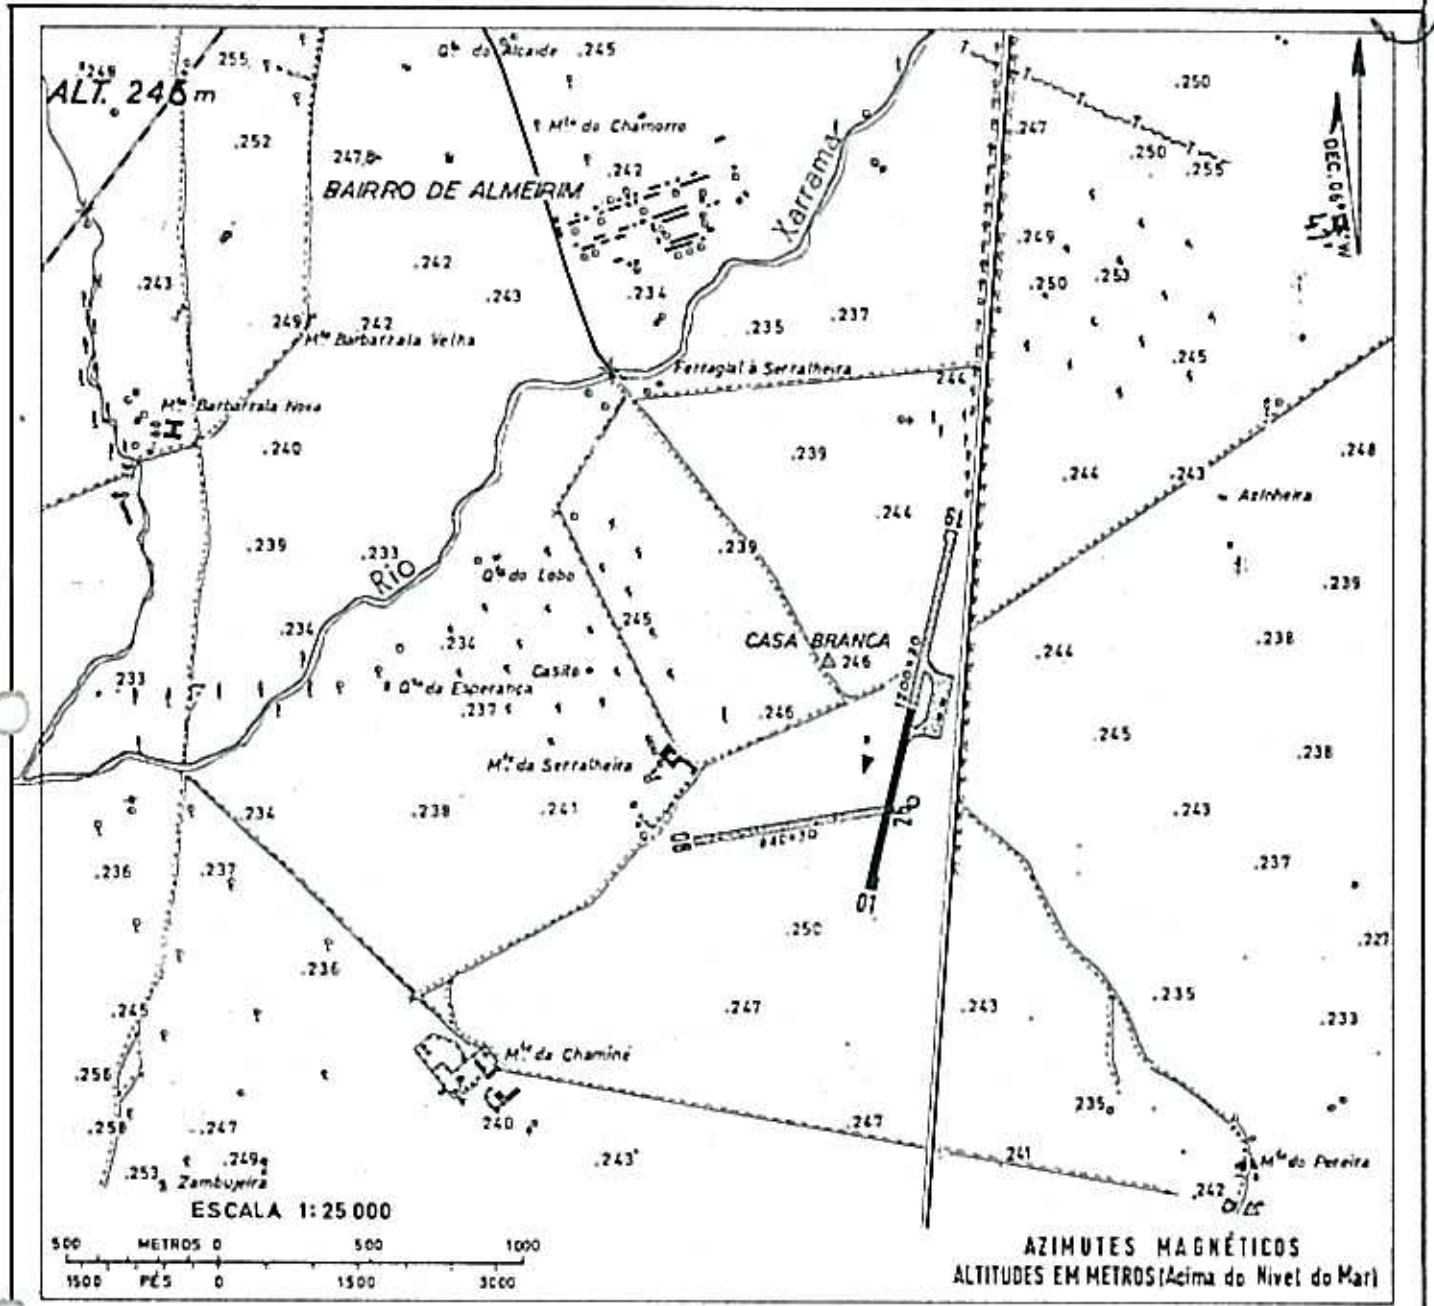
PISTA 01-19

DESK	10 m				10 m	DESK	
	5 m				5 m		
	0 m				0 m		
Declive %		0.004	0.0054	0.00	Declive %		
Distância		0	621.6	436	142.2	Distância	
		1 200.00
