RELATÓRIO FINAL DE ACIDENTE

ULTRALEVE

FANTASY ALLEGRO 2000

CS – UMA

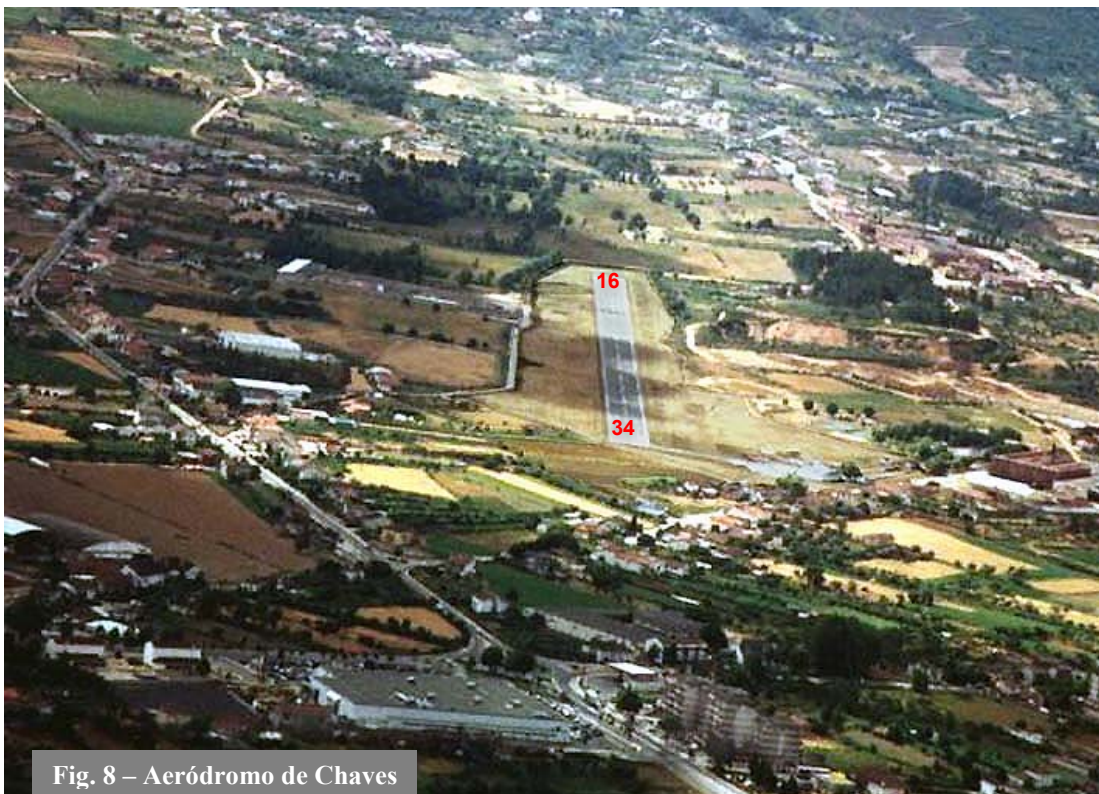
Fig. 8 – Aeródromo de Chaves

Na altura do acidente, o Aeródromo de Chaves era um aeródromo certificado aberto ao tráfego civil de aeronaves ligeiras, localizado a $N41^{\circ} 43' 33''$ $W007^{\circ} 27' 56''$ e situado a uma altitude de 1.181 pés (360 metros). A pista, com um QFU 16/34 e 1,2% de declive, era asfaltada e tinha um comprimento de 857m e uma largura de 23m.
