MINISTÉRIO DAS OBRAS PÚBLICAS, TRANSPORTES E COMUNICAÇÕES
GABINETE DE PREVENÇÃO E INVESTIGAÇÃO DE ACIDENTES COM AERONAVES

RELATÓRIO FINAL DE ACIDENTE

Piper PA-34

CS-AUE

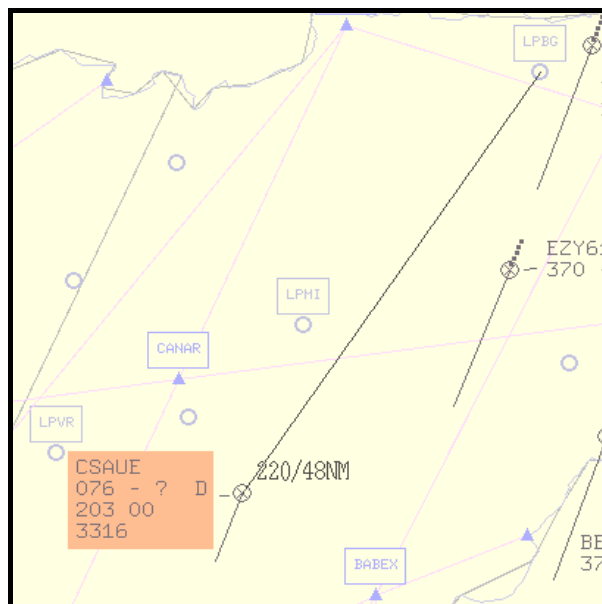
Figura Nº 3

Contactou, de seguida, o controlador do sector Norte do LIS ACC, o qual confirmou a autorização para o voo e a falta de contacto radar com a aeronave. Esse primeiro contacto radar só viria a ser efectivo pelas 08:09:10, quando passava ao lado de Vila Real (LPVR) a 7600' (figura nº 3).

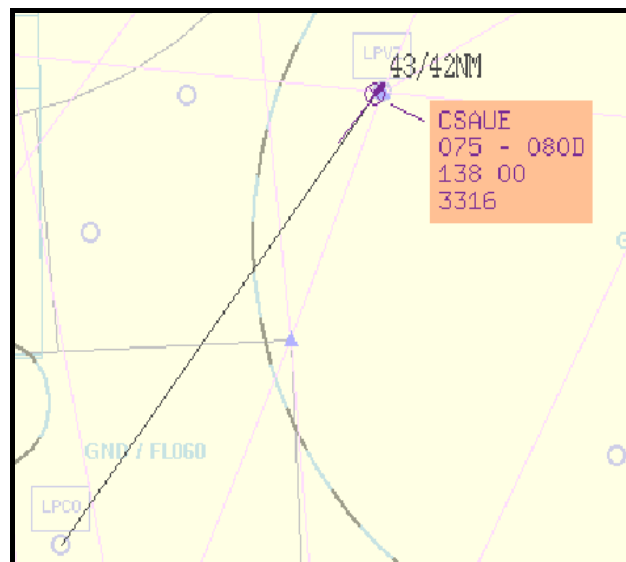
Figura Nº 4

A essa hora (08:26:12), a aeronave passava ao lado de Viseu (LPVZ) a 7500' de altitude (figura nº 4).

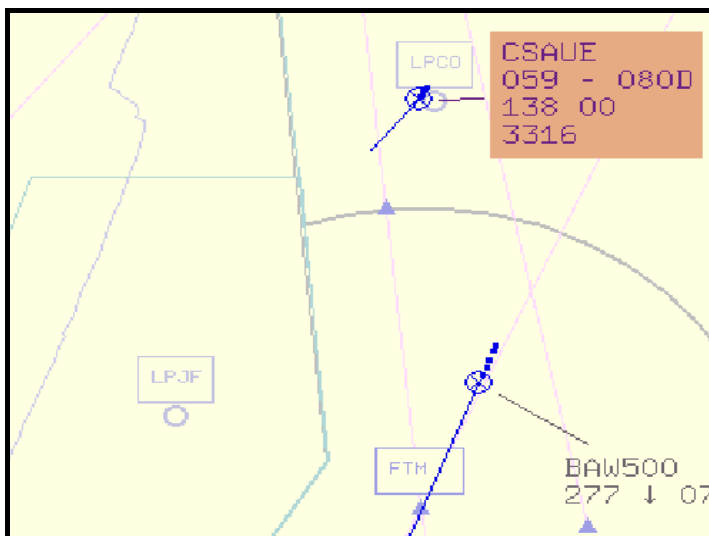
Figura Nº 5

A aeronave foi mantida sob vigilância radar, pareceu ter iniciado a descida (08:35), mas passou Coimbra (LPCO) a 5900', às 08:44 (figura nº 5) e flectiu ligeiramente para a direita. Às 08:46 a EITA informou o Comando Operacional da Força Aérea (COFA), o qual determinou (08:58) a saída de uma parilha de F-16, para proceder à interceptação, tendo esta descolado da BA 5 (Monte Real) pelas 09:07.

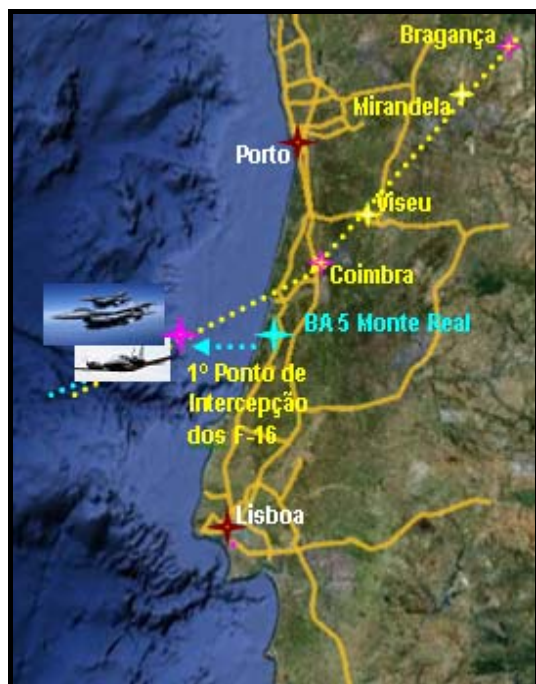
Figura Nº 6

A aeronave passou ao lado de Monte Real (LPMR) pelas 08:55 e foi interceptada pela primeira vez às 09:13, na posição 39° 41' 39" N / 009° 45' 00' 'W (figura nº 6).

O avião encontrava-se a 5200', seguia no rumo 250° e mantinha uma velocidade de 128kts.

Quando foram interrompidas as comunicações com a aeronave CS-AUE, esta foi acompanhada pelo radar, na expectativa que fosse cumprir com o Plano de Voo e aterrar no aeródromo de Coimbra. Quando foi notório que tal não iria acontecer, a mesma aeronave passou a ser suspeita e considerada como uma ameaça, sendo alertada a Defesa Aérea (08:58) e ordenada a descolagem de uma parelha de interceptores (F-16), os quais, descolados às 09:07, estabeleceram o primeiro contacto visual com o CS-AUE às 09:13, numa posição muito próxima da Base Aérea nº 5 (*figura nº 6*).

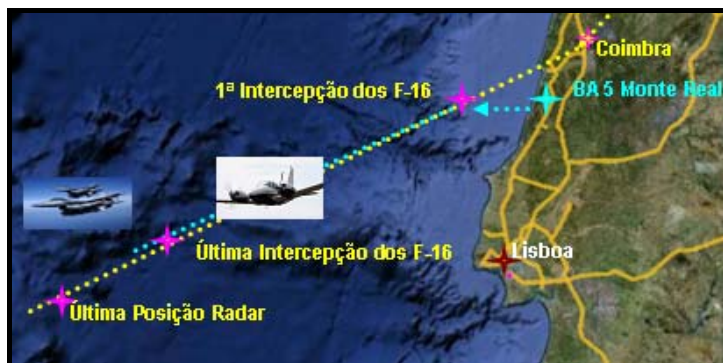
Figura Nº 7

Esta parelha acompanhou o progresso da aeronave até ao limite da sua autonomia (cerca de 208NM da BA 5), registando a sua última posição nas coordenadas 38° 40' 18" N / 012° 48' 37" W, às 10:29 (figura nº 7), aterrando de regresso na base às 11:05.

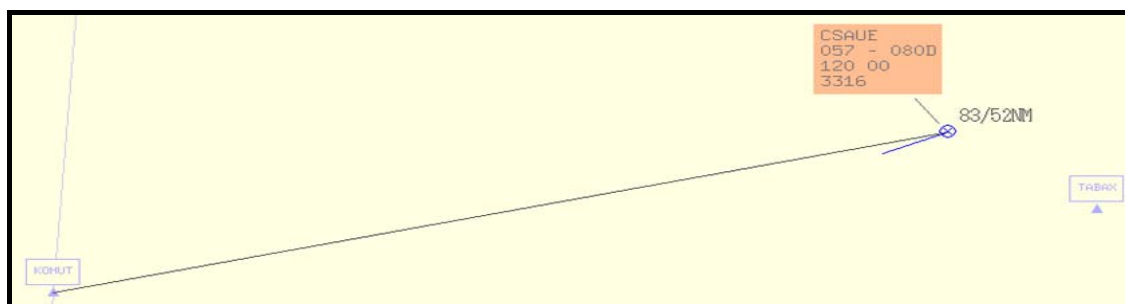
Figura Nº 8

O CS-AUE continuou o seu voo, mantendo o rumo aproximado de 250°, até desaparecer dos ecrãs do radar, pelas 10:58, a uma altitude de 5700' e uma velocidade de 120kts, nas coordenadas 38° 14' 38.7" N / 013° 56' 08.05" W (figura nº 8).

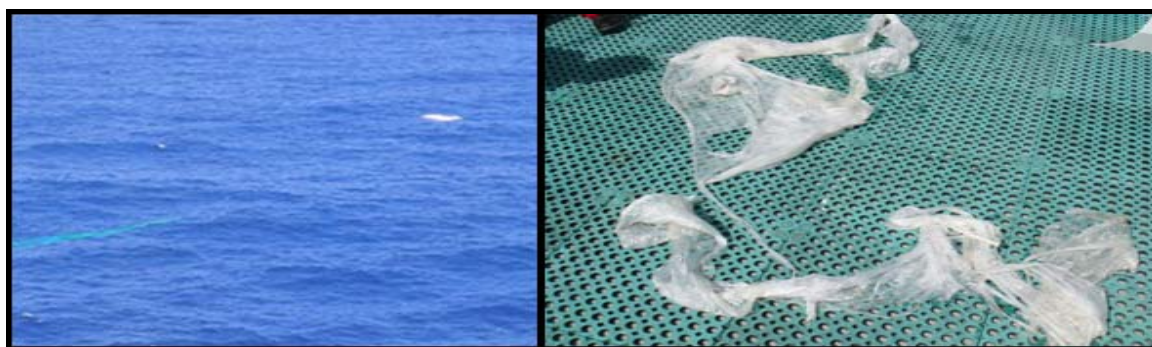
Figura Nº 9

Numa segunda saída, a parelha de F-16, descolada às 11:53 da BA 5, embora não tivesse sucesso na intercepção da aeronave em perigo, referenciou a existência de uns destroços à superfície do mar, na posição 38° 10' 15" N / 014° 10' 29" W, destroços que, recolhidos pelo navio cargueiro "ALIANCA MAUA" se veio a verificar não pertencerem à aeronave desaparecida (figura nº 9).

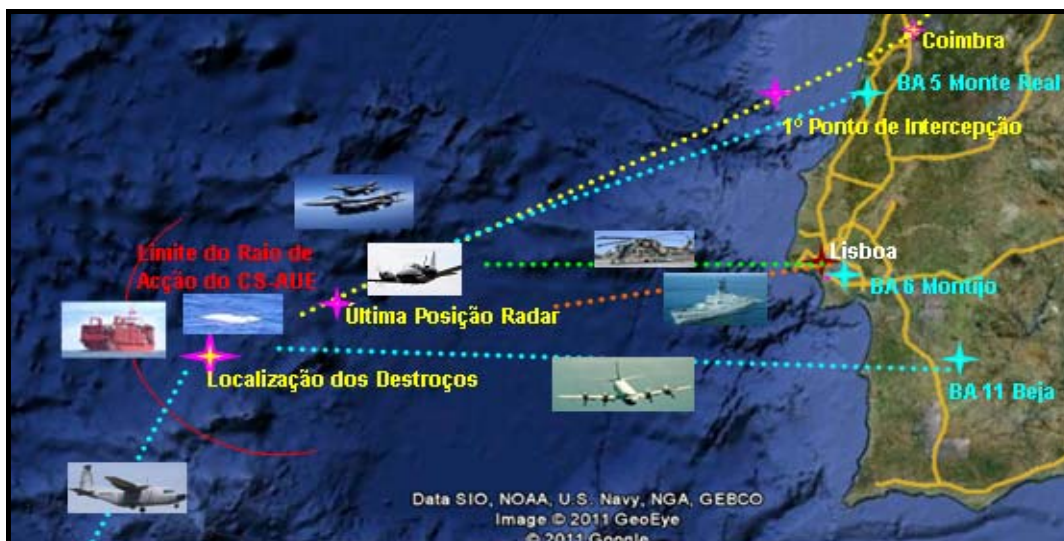
Figura Nº 10

Entretanto, tendo sido activada a Busca e Salvamento (09:05), um helicóptero EH-101 descolou da BA 6 (Montijo) às 09:25, uma corveta largou da Base Naval do Alfeite às 09:45, uma aeronave C-212 (CASA) descolou de Porto Santo (LPPS) às 11:45 e um P-3P (ORION)

descolou da BA 11 (Beja) pelas 13:35 (figura nº 10). No dia seguinte, um outro C-212, da BA1 (Sintra) veio reforçar a equipa de busca.

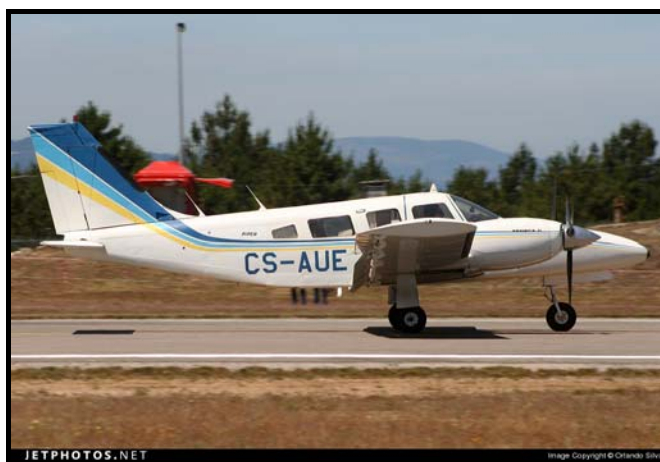
Figura Nº 11

A aeronave, comprada pelo piloto e voada quase exclusivamente por si, foi registada no Aero Clube de Bragança em 1989. Era um avião terrestre bimotores (*figura nº 11²*), monoplano de asa baixa, trem triciclo retráctil, com capacidade para transportar 6 pessoas, uma Massa Máxima à Descolagem (MTOM) de 2073kgs (4570Lbs) e as seguintes referências (*quadro nº 2*):

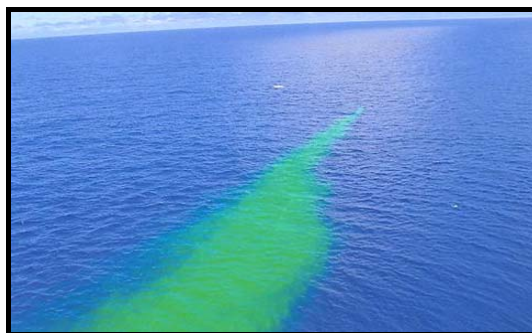
Figura Nº 12

A visibilidade horizontal era boa e o vento moderado de Oeste (8kt – 19kt), com temperaturas variando entre 14°C e 23°C. A 5000ft de altitude o vento soprava de Oeste com 10kt a 15kt, perto da costa, aumentando para 20kt a 25kt em alto mar. O mar apresentava-se calmo, com ondas inferiores a 2m (*figura nº12*).

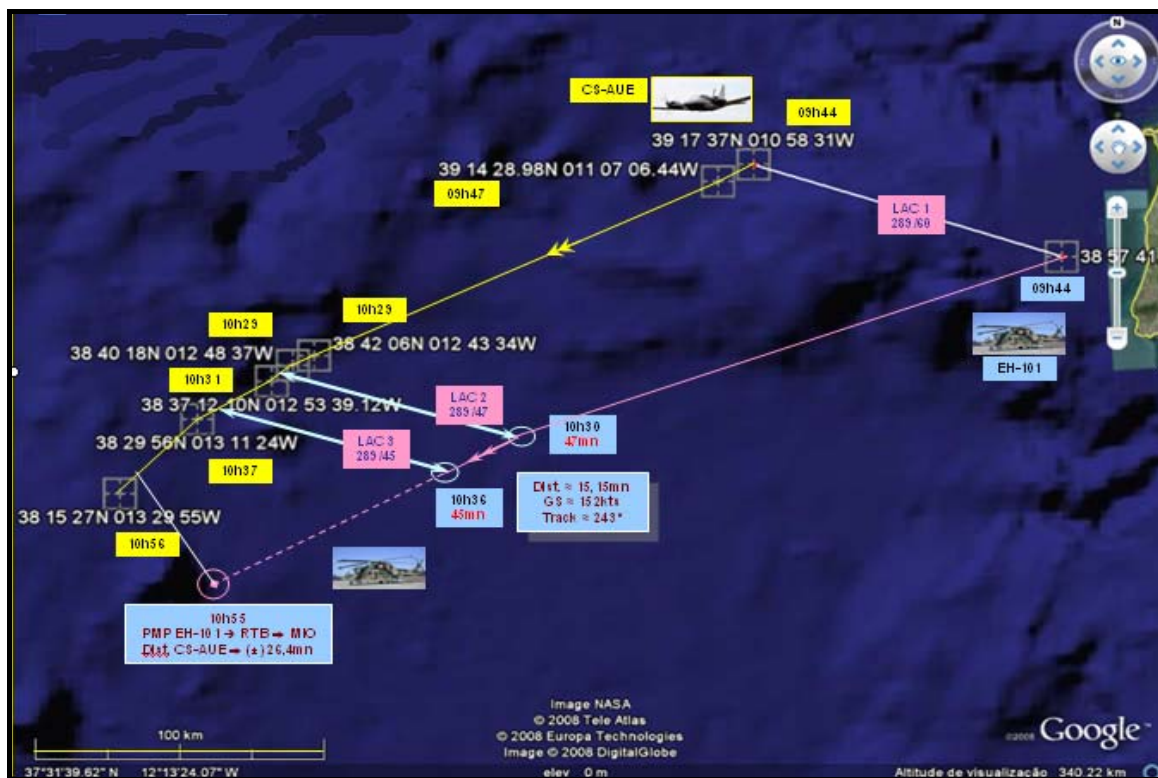
Figura Nº 13

O primeiro meio aéreo DO Serviço de Busca e Salvamento (SAR) a descolar foi um helicóptero da BA 6, equipado com KIT MA1 para prestar socorro às vítimas. De acordo com o dispositivo instalado, o tempo de alerta para este meio era de 30 minutos. Tendo descolado 20 minutos depois do alerta (09:25), o helicóptero EH-101, orientado por radar, iria interceptar o avião em perigo e resgatar o piloto, quando se precipitasse no mar (figura nº 13).

De acordo com o dispositivo instalado, descolou um helicóptero da BA 6 às 09:25 (20 minutos depois da chamada, para um alerta de 30 minutos), que se propunha interceptar o avião em perigo para prestar assistência após a queda. O helicóptero EH-101, voando na sua máxima velocidade (147kts) e em rota convergente, não conseguiu visualizar a aeronave em perigo, pois às 10:55, encontrando-se a cerca de 26NM do objectivo (*figura nº13*), teve que regressar à base por mínimos de combustível.

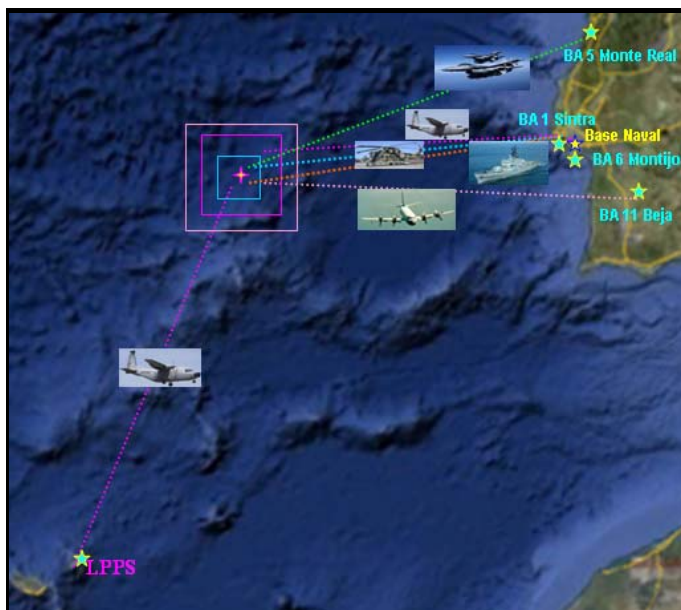
Figura Nº 13

Todos estes meios desenvolveram trabalho de busca a partir do ponto onde foram sinalizados os destroços (figura nº 14), mas todos os esforços em localizar a aeronave desaparecida foram baldados, não se encontrando esta equipada com Transmissor de Localização de Emergência (ELT).

O envio do C-212 estacionado em Porto Santo só pode ser entendido numa óptica de reforço à busca, já que, descolado às 11:45 (*limite da autonomia do CS-AUE*) e demorando cerca de duas horas para chegar à área de busca (*figura nº 14*), não era de esperar que fosse possível visualizar a aeronave em perigo antes da queda. O mesmo não se poderá dizer se tivesse sido activado o C-212 estacionado em Sintra, o qual, supostamente, poderia ter interceptado em voo a aeronave, ainda dentro da cobertura radar, acompanhando-a nos seus últimos momentos e registando o local da queda.

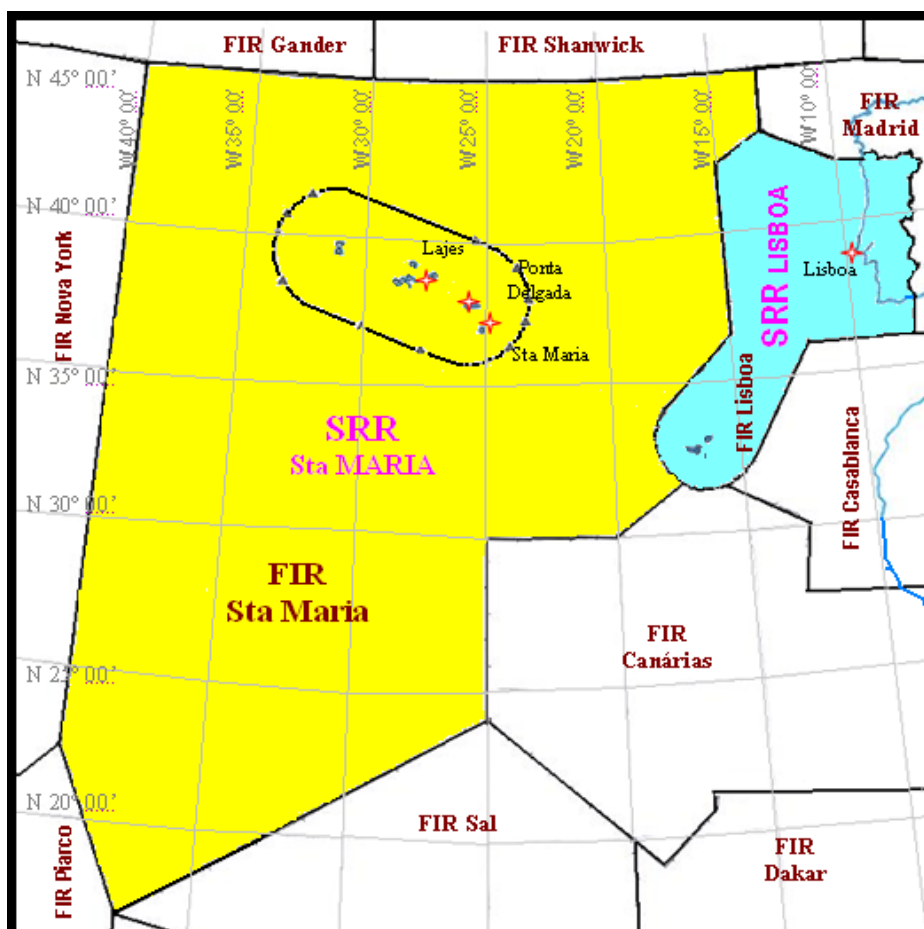
Figura Nº 15

No cumprimento do estabelecido no Cap. II de cada um dos diplomas anteriormente citados, de modo a dar cobertura a todo o espaço nacional, conforme o art.º 5º, foram criadas duas Regiões de Busca e Salvamento (SRR) - ver **GEN 3.6 do AIP Portugal**³ (figura nº 15):

- a) **Região de Busca e Salvamento de Lisboa** – coincidindo com os limites geográficos da Região de Informação de Voo (FIR) de Lisboa (área azul), conforme descrito no cap. **ENR 2.1** do AIP Portugal;
- b) **Região de Busca e Salvamento de Sta Maria** – coincidindo com a Região Oceânica de Informação de Voo (OFIR) de Santa Maria (área amarela), conforme descrito no cap. **ENR 2.1**, § 2.1.7, do AIP Portugal.

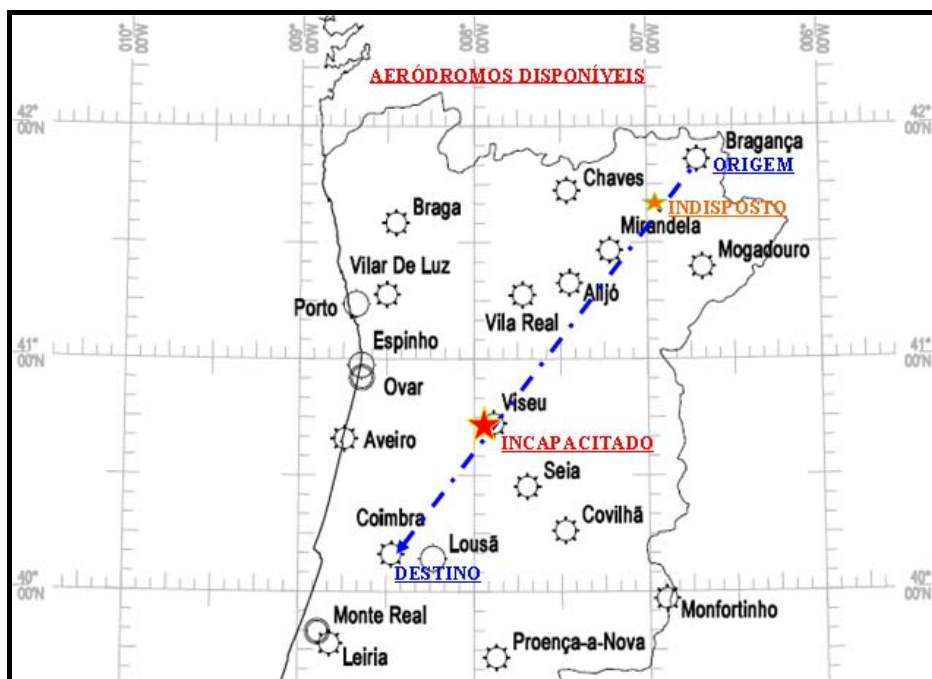
Figura Nº 17

Analisando o percurso efectuado, desde o primeiro sinal de indisposição até ao momento em que ficou incapacitado, teria sido possível efectuar uma aterragem em qualquer dos aeródromos existentes (que lhe eram familiares), onde poderia ter recebido cuidados médicos adequados.

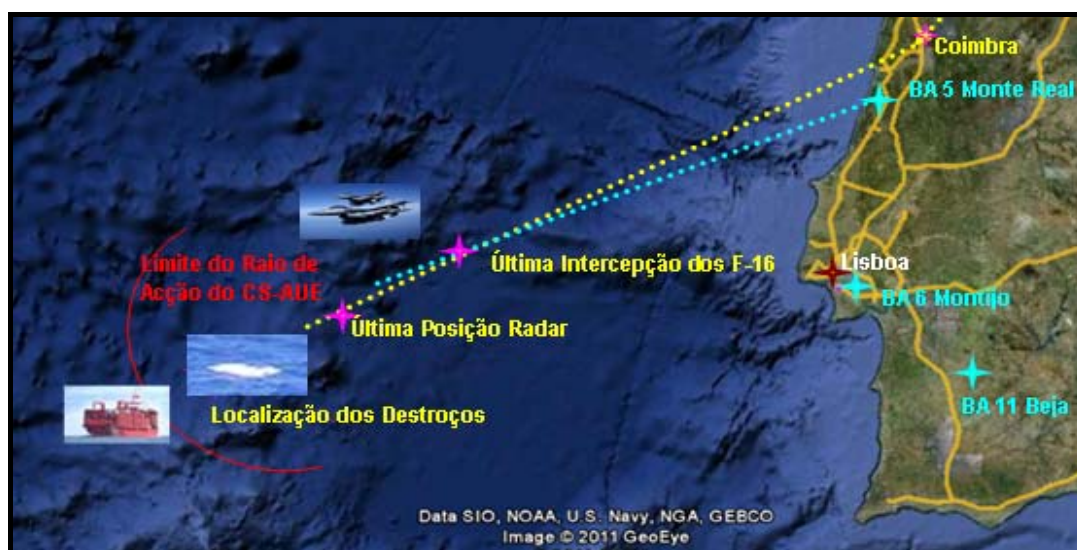
Figura Nº 18

Considerando que a aeronave em emergência partiu às 07:45, com uma autonomia de quatro horas, o seu combustível iria, presumivelmente, acabar às 11:45, pelo que era de prever que fosse precipitar-se no mar, num arco de ± 120 NM (*figura nº 18*) centrado no ponto da última posição radar (10:58).
