ZÁVĚREČNÁ ZPRÁVA

**o odborném zjišťování příčin letecké nehody
motorového kluzáku L-13 SW Vivat,
poznávací značky OK-7104, na letišti LKKO
dne 8. 5. 2012.**

Provozovatel:	Aeroklub Kolín
Výrobce a model letadla:	AEROTECHNIK s.r.o., Kunovice, L-13 SW Vivat
Poznávací značka:	OK-7104
Místo:	LKKO
Datum a čas:	8. 5. 2012, v 09:25, (všechny časy jsou UTC)

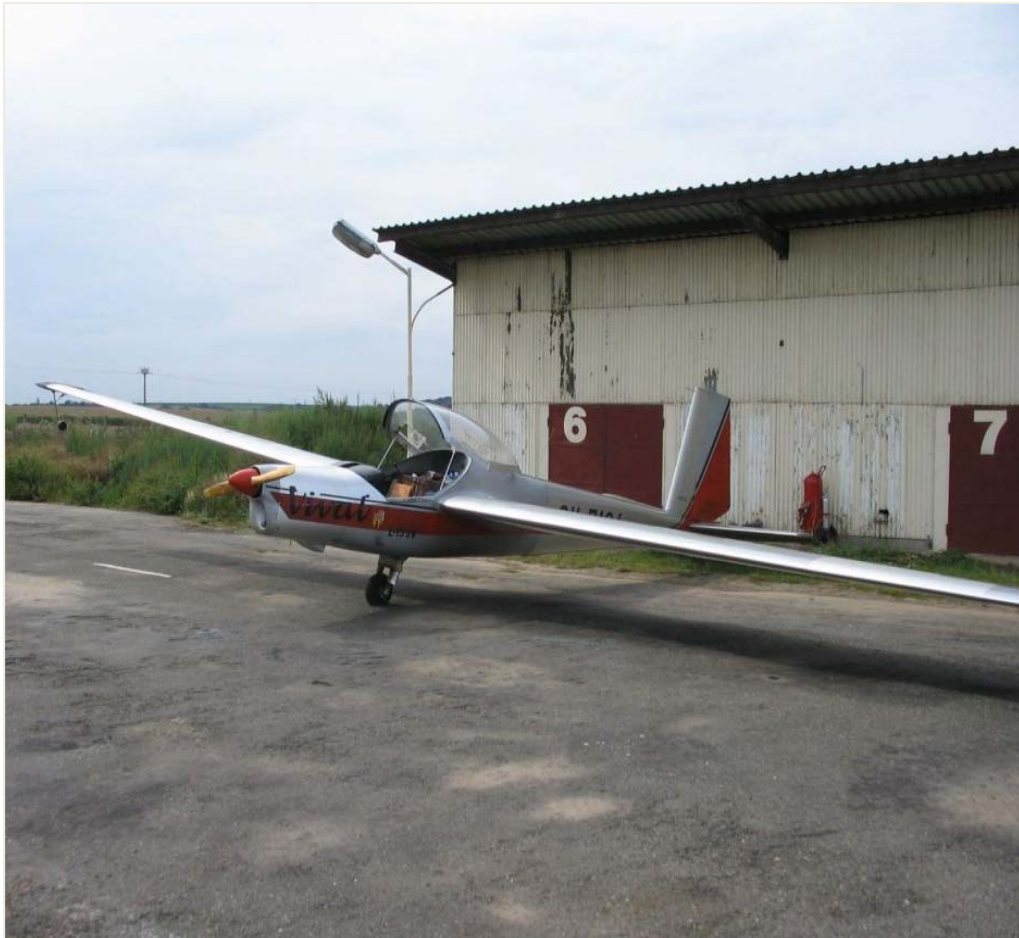
L13 SW Vivat je dvoumístný celokovový motorový kluzák se sedadly vedle sebe. Křídlo je vybaveno vzdušnými brzdami a vztakovými klapkami. Kluzák má hlavní jednokolový zatahovací podvozek, řiditelné zádřové kolo a opěrné zatahovací podvozky na konci křídla.
