# Schlussbericht der Eidgenössischen Flugunfall-Untersuchungskommission

des Flugzeuges Beech F33A "Bonanza" HB-EJG  
vom 2. September 1986  
Ostsee (östlich der dänischen Insel Møn)

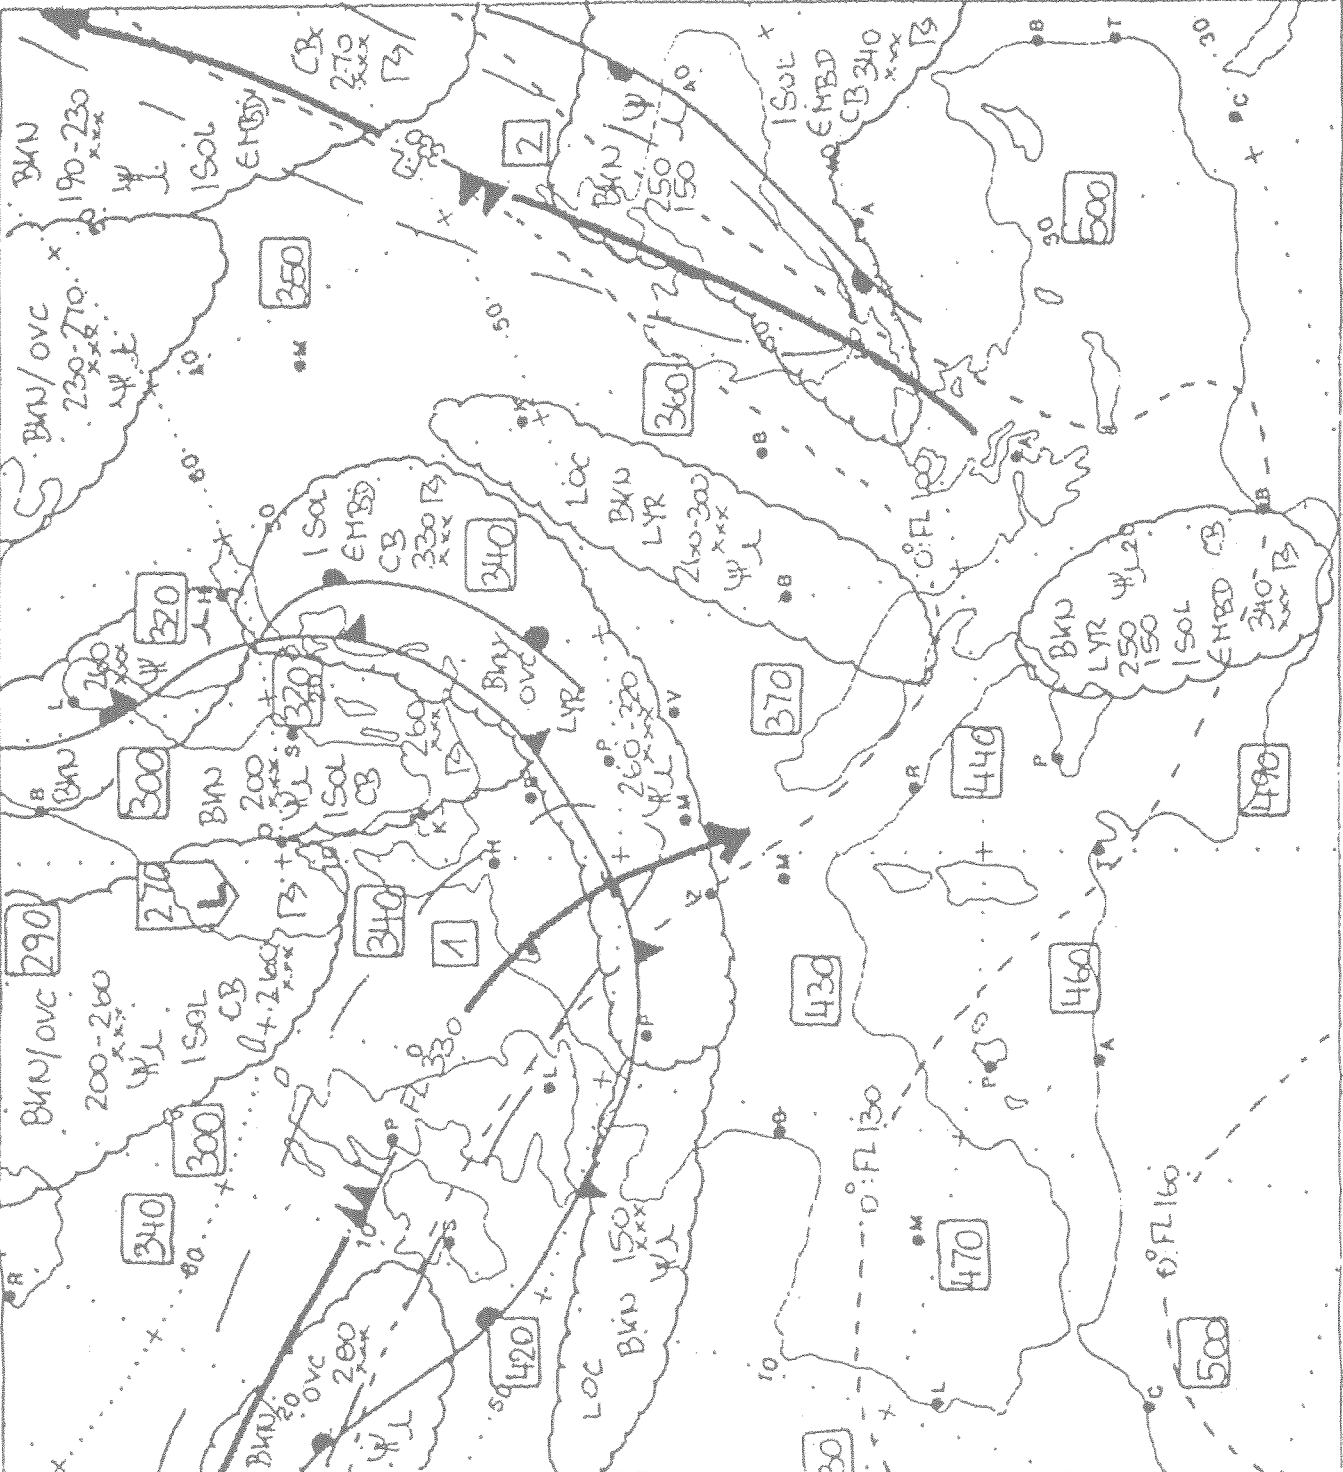
SYMBOLS K AND CB IMPLY MODERATE OR SEVERE TURBULENCE AND ICMIB  
 UNITS USED: PRESSURE ALTITUDE HECTOFEET, KNOTS, DEG C

- CAT AREAS**
- 1 JL 300 280
  - 2 JL 300 270
  - 3
  - 4
  - 5

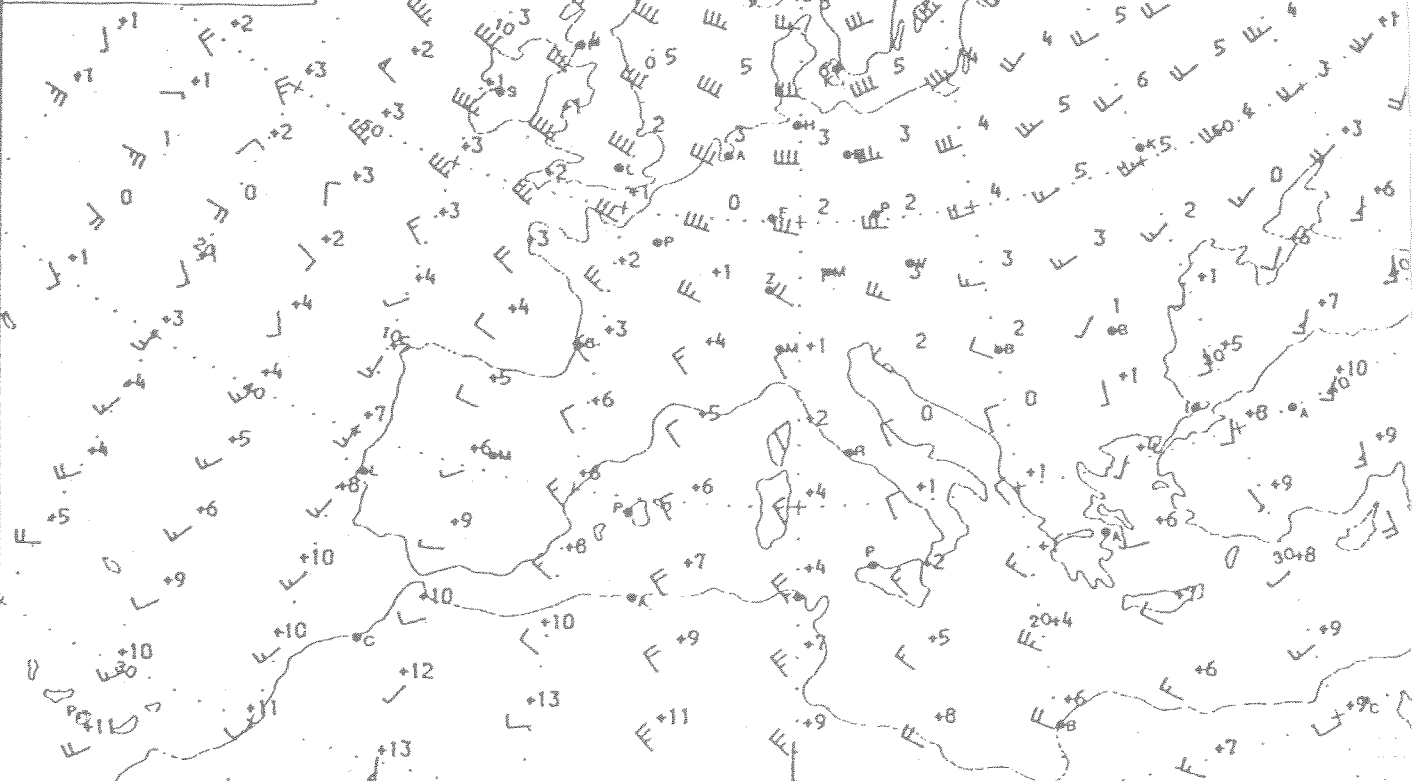
RAFC FRANKFURT  
WIND/TEMPERATURE

FL 100 - 700HPR

VALID 86-09-02 12 UTC 01+24)

UNITS USED: KNOTS, DEG C.  
TEMPERATURES NEGATIVE  
UNLESS PREFIXED BY '+'

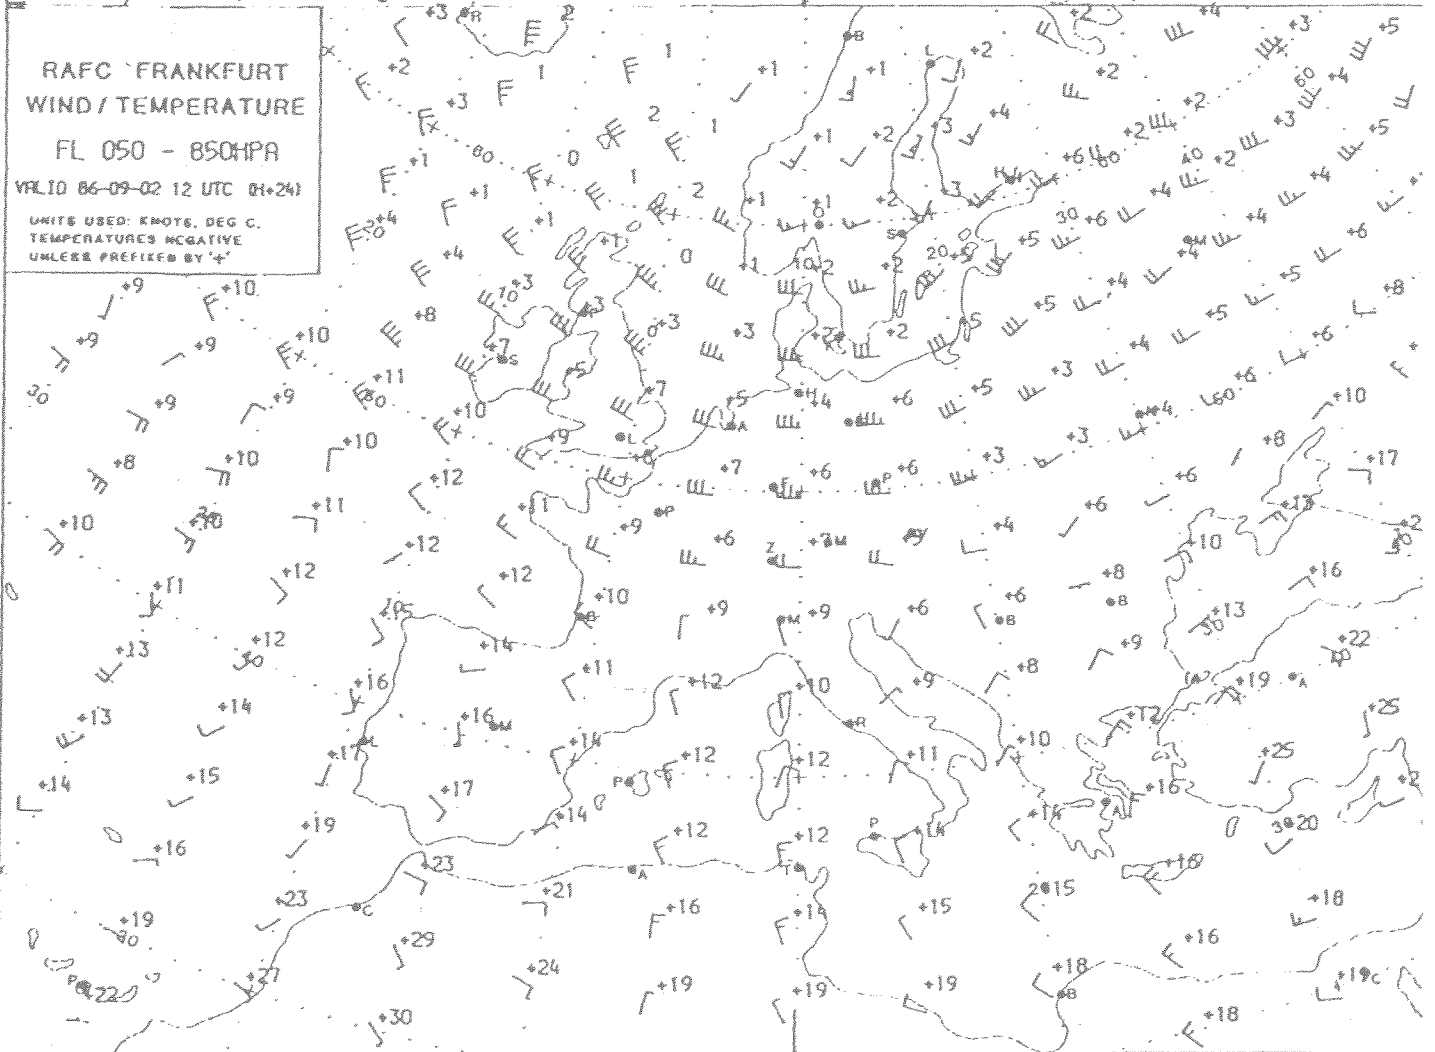
RAFC FRANKFURT  
WIND/TEMPERATURE

FL 050 - 850HPR

VALID 86-09-02 12 UTC 01+24)

UNITS USED: KNOTS, DEG C.  
TEMPERATURES NEGATIVE  
UNLESS PREFIXED BY '+'
