# **Rapport final de la Commission fédérale d'enquête sur les accidents d'aviation**

## **concernant l'accident**

du planeur GROB C 103A "Twin II Acro", D-8154  
du 28 mars 1991  
à Losone / TI

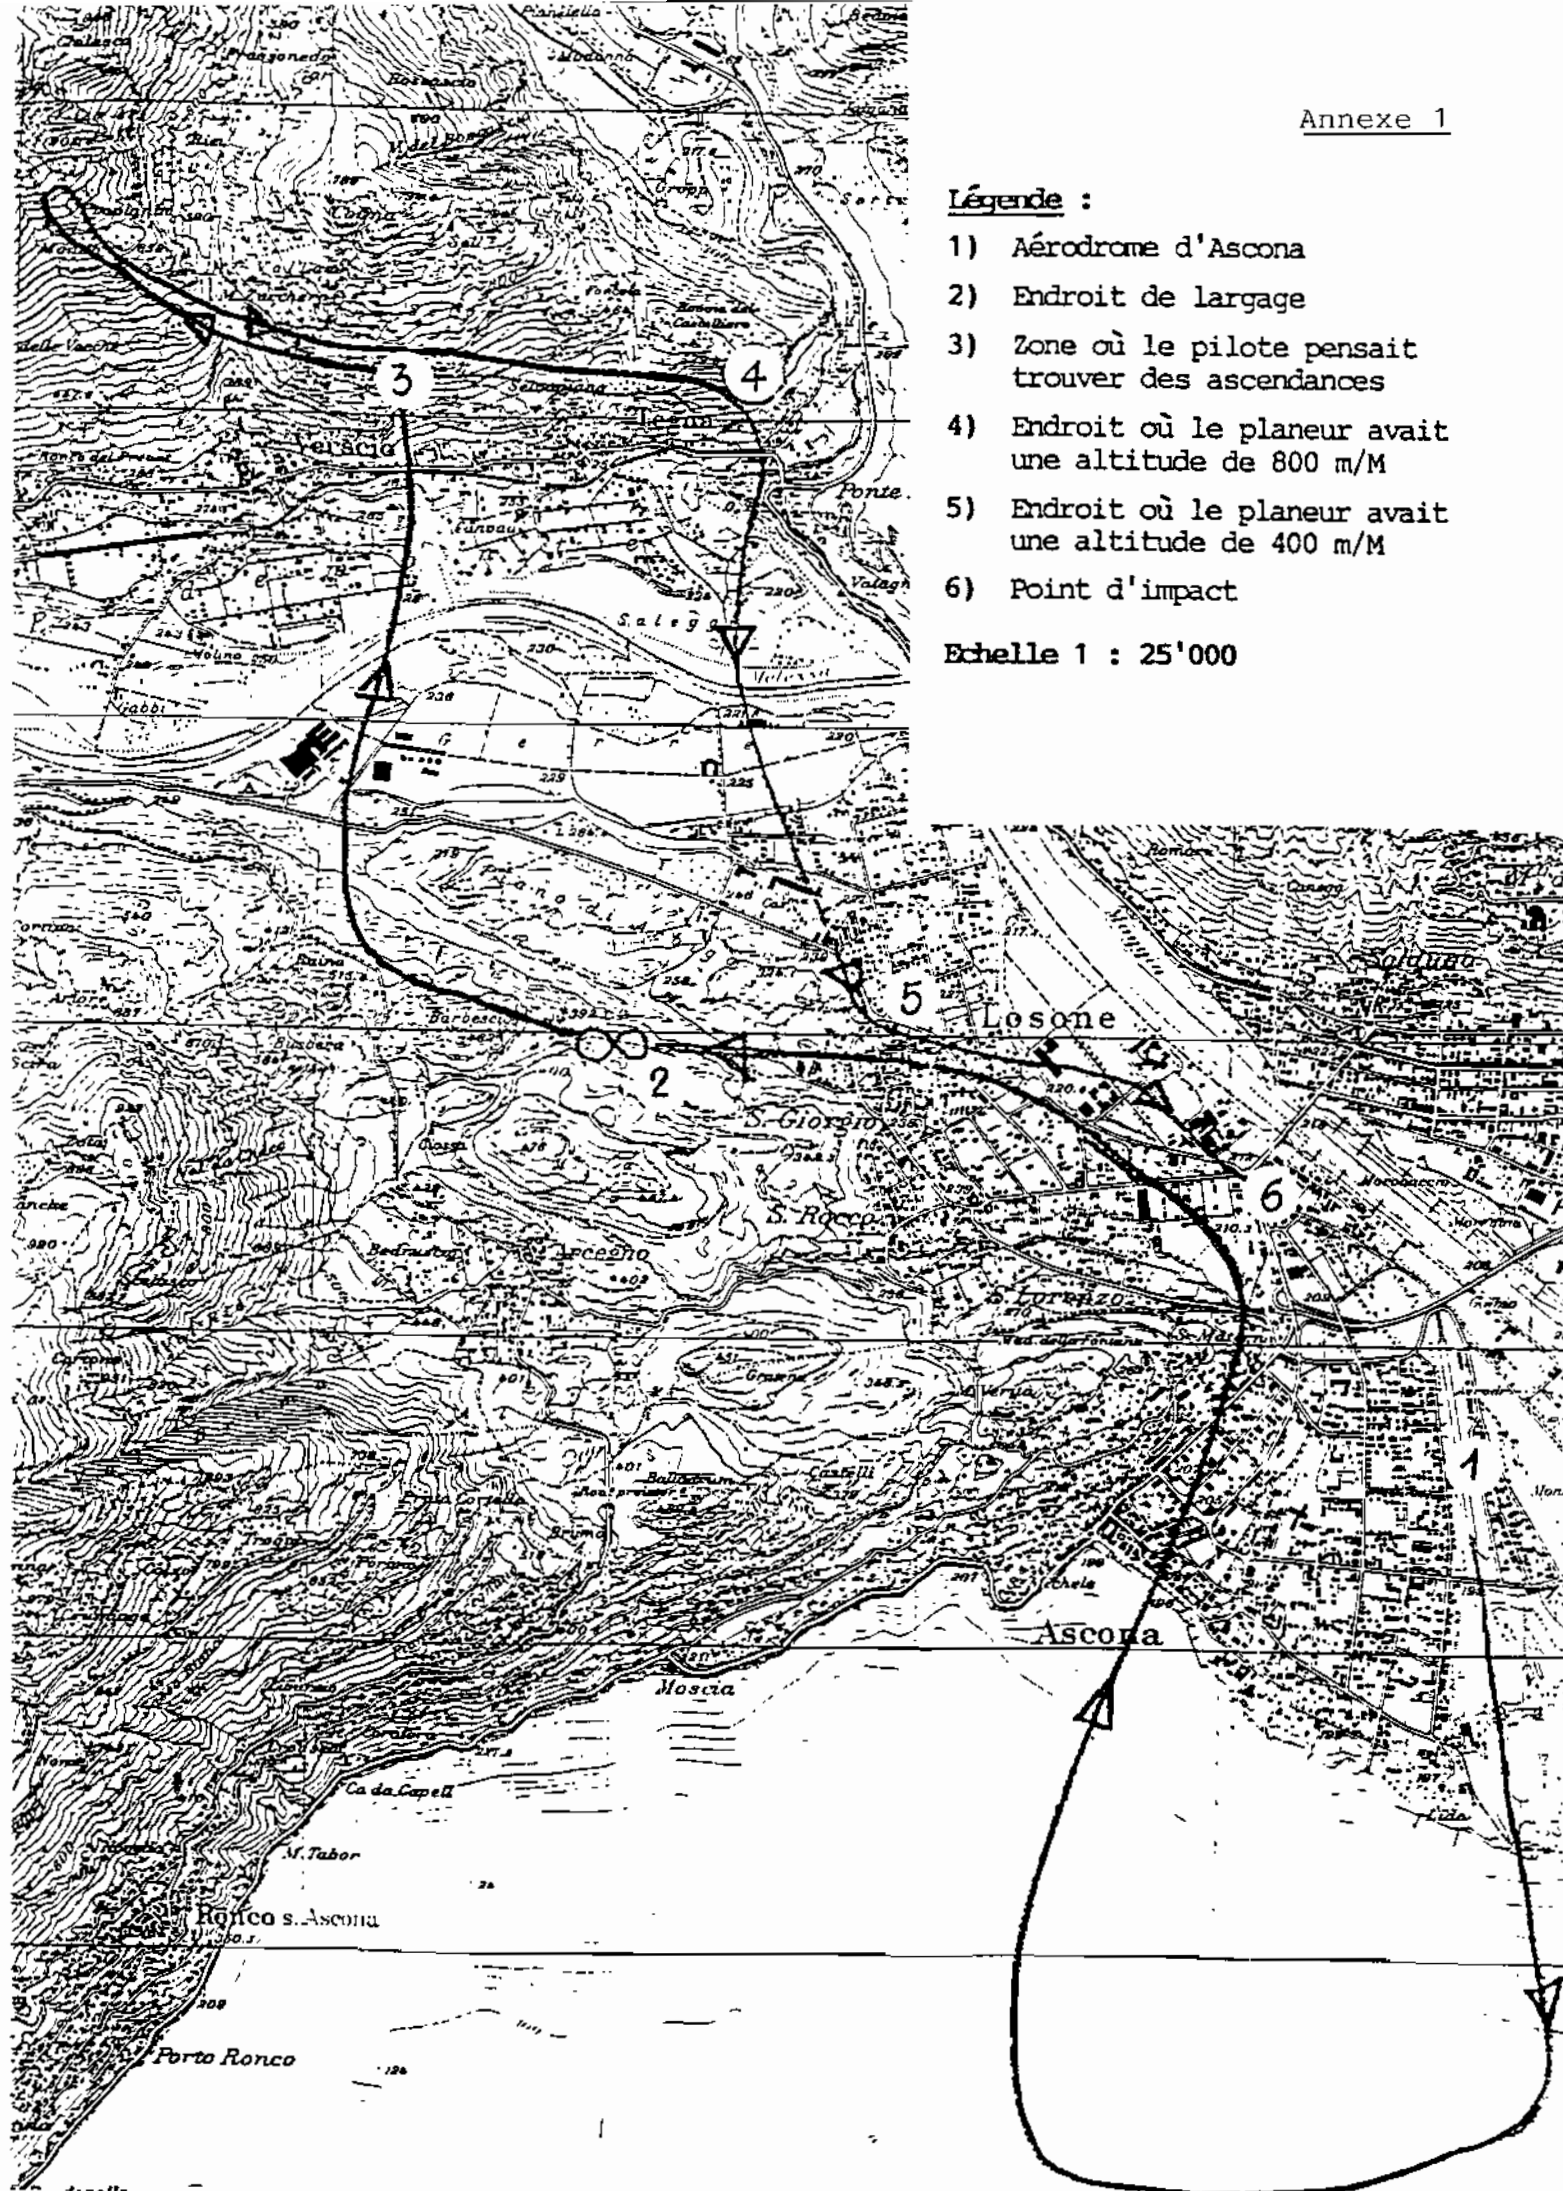
Echelle 1 : 25'000

- 1) Aéroport d'Ascona
- 2) Endroit de largage
- 3) Zone où le pilote pensait trouver des ascendances
- 4) Endroit où le planeur avait une altitude de 800 m/M
- 5) Endroit où le planeur avait une altitude de 400 m/M
- 6) Point d'impact

..."Sur le chemin du retour, plus ou moins en arrivant sur Losone, le planeur a perdu massivement de l'altitude. En nous approchant du Mte-Verita, l'altitude était d'environ 400 m/mer. En nous dirigeant vers Ascona pour regagner l'aérodrome, nous avons compris que nous n'avions plus aucune possibilité d'arriver. Le pilote m'a alors communiqué qu'il avait décidé de tenter un atterrissage hors de l'aérodrome et précisément dans un champ qui se trouvait dans les environs où nous avons eu l'accident. Nous avons commencé la manoeuvre d'atterrissage en voulant faire un virage à gauche. A ce moment, nous avions une altitude de 280 m/mer. Je ne sais pas pourquoi le pilote a continué tout droit en passant tout près d'un bâtiment"...
