## REDEGØRELSE

<b>HCLJ510-000363</b>	<b>Luftrafikhændelse (Airprox)</b>	
Dato / Tidspunkt (UTC):	27.4.2007 kl. 1143	
Hændelsessted:	23 nm nordvest for ODN VOR (115,500 MHz)	
Luftrafiktjenesteluftrum:	København CTA, luftrafiktjenesteluftrum klasse C	
Luftfartøjer:	A	B
Registreringer:	Ukendt	Ukendt
Luftfartøjstyper:	MD82	F16
Flyvehøjder(→ ↗ ↘):	FL 296↘	FL 314↘
Flyveregler:	IFR	IFR
Civilt eller militært luftfartøj:	Civilt	Militært
Flyvevejrforhold:	Ukendt	Ukendt
Lysforhold:	Dagslys	
ATS:	Luftfartøj A: ACC København (134,675 MHz og 123,725 MHz) Luftfartøj B: Skylight (militær luftrafiktjenesteenhed)	
Informationskilder:	Air Traffic Safety Report (ATSR), radardata, afskrift af militær og civil ATC radio- og telefonkommunikation samt Havarikommissionens egne undersøgelser	
Klassifikation af luftrafikhændelsen:	B) Sikkerhed ikke tilsikret

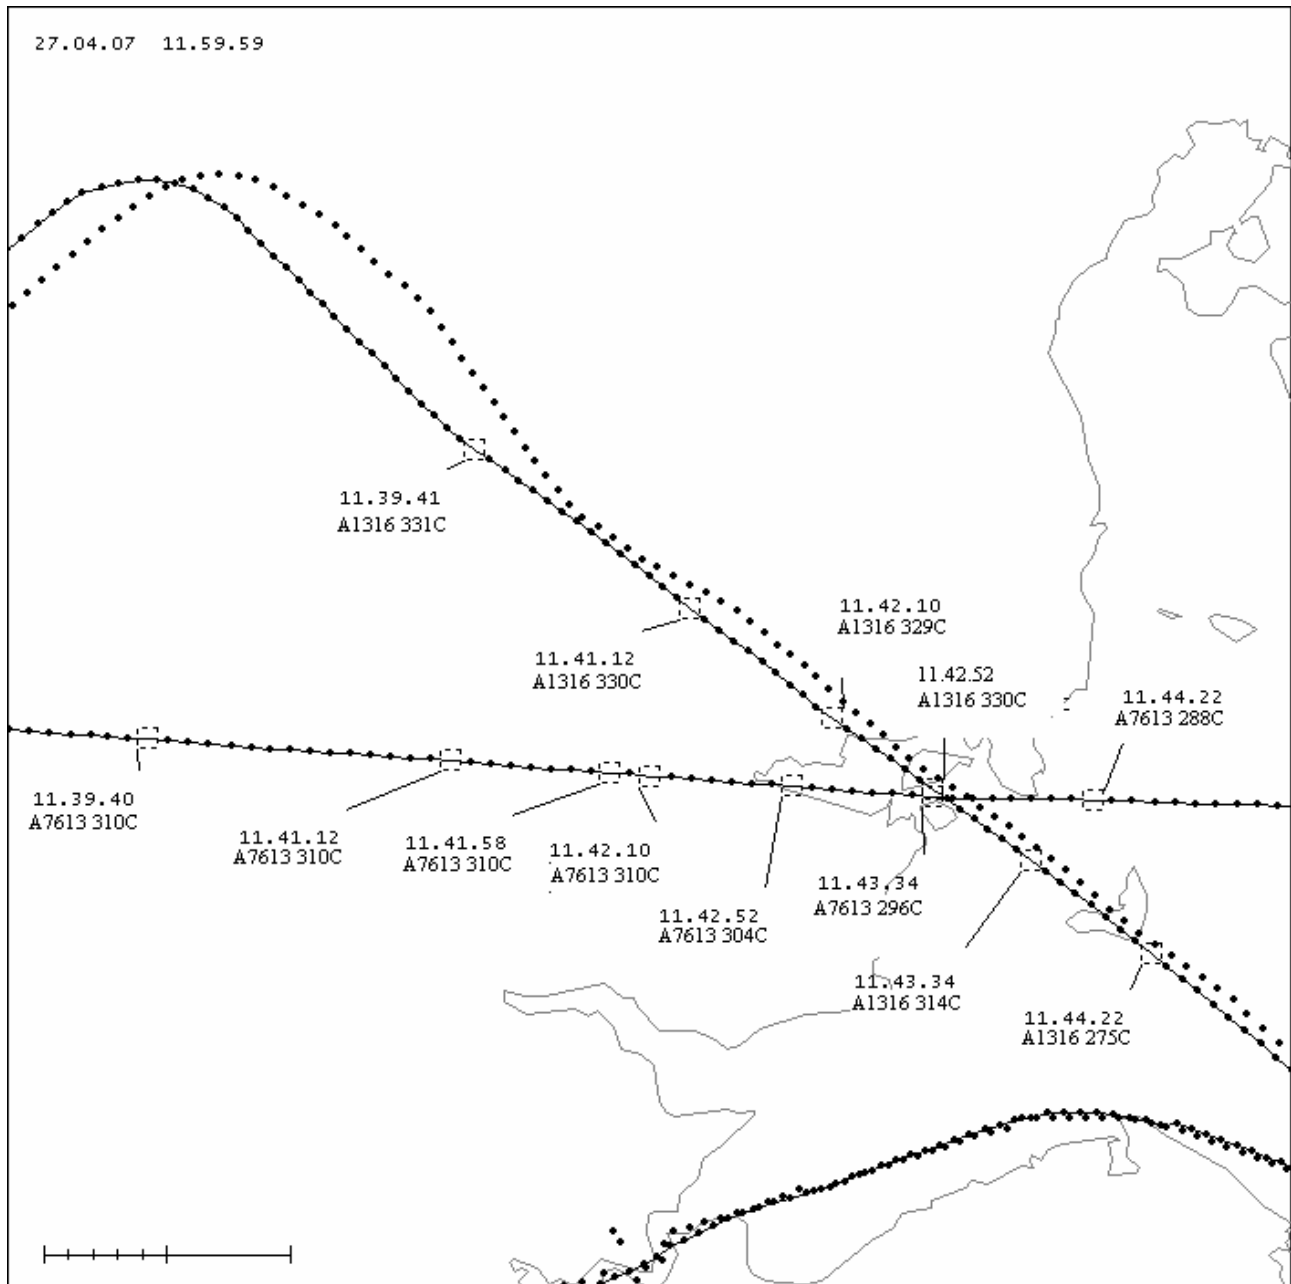
## Bilag 1.

Radarpræsentationen er udarbejdet af HCLJ. Grundet radaropdateringsfrekvensen er der ikke umiddelbart sammenfald i tidsangivelserne på den af HCLJ udarbejdede radarpræsentationen og tidsangivelserne (ATC radiokommunikation) i flyvningens historie.

Luftfartøj A: Transponderkode A7613

Luftfartøj B: Transponderkode A1316
