## REDEGØRELSE

<b>HCLJ510-000411</b>	<b>Luftrafikhændelse (Airprox)</b>	
Dato / Tidspunkt (UTC):	26.7.2007 kl. 1543 UTC	
Hændelsessted:	HP locator (376 KHz)	
Luftrafiktjenesteluftrum:	Esbjerg TIZ, luftrafiktjenesteluftrum klasse G	
Luftfartøjer:	A	B
Registreringer:	F-GAAO	Ukendt
Luftfartøjstyper:	C177RG	Helikopter
Flyvehøjder(→ ↗ ↘):	A012→	A015↘
Flyveregler:	VFR	IFR
Civilt eller militært luftfartøj:	Civilt	Civilt
Flyvevejrforhold:	VMC	VMC
Lysforhold:	Dagslys	
ATS:	Skrydstrup Approach (127,475 MHz) og Esbjerg AFIS (120,150 MHz)	
Informationskilder:	Air Traffic Incident Report (ATIR - luftfartøj A), talekommunikation, radardata samt Havarikommissionens egne undersøgelser	
Klassifikation af luftrafikhændelsen:	B) Sikkerhed ikke tilsikret

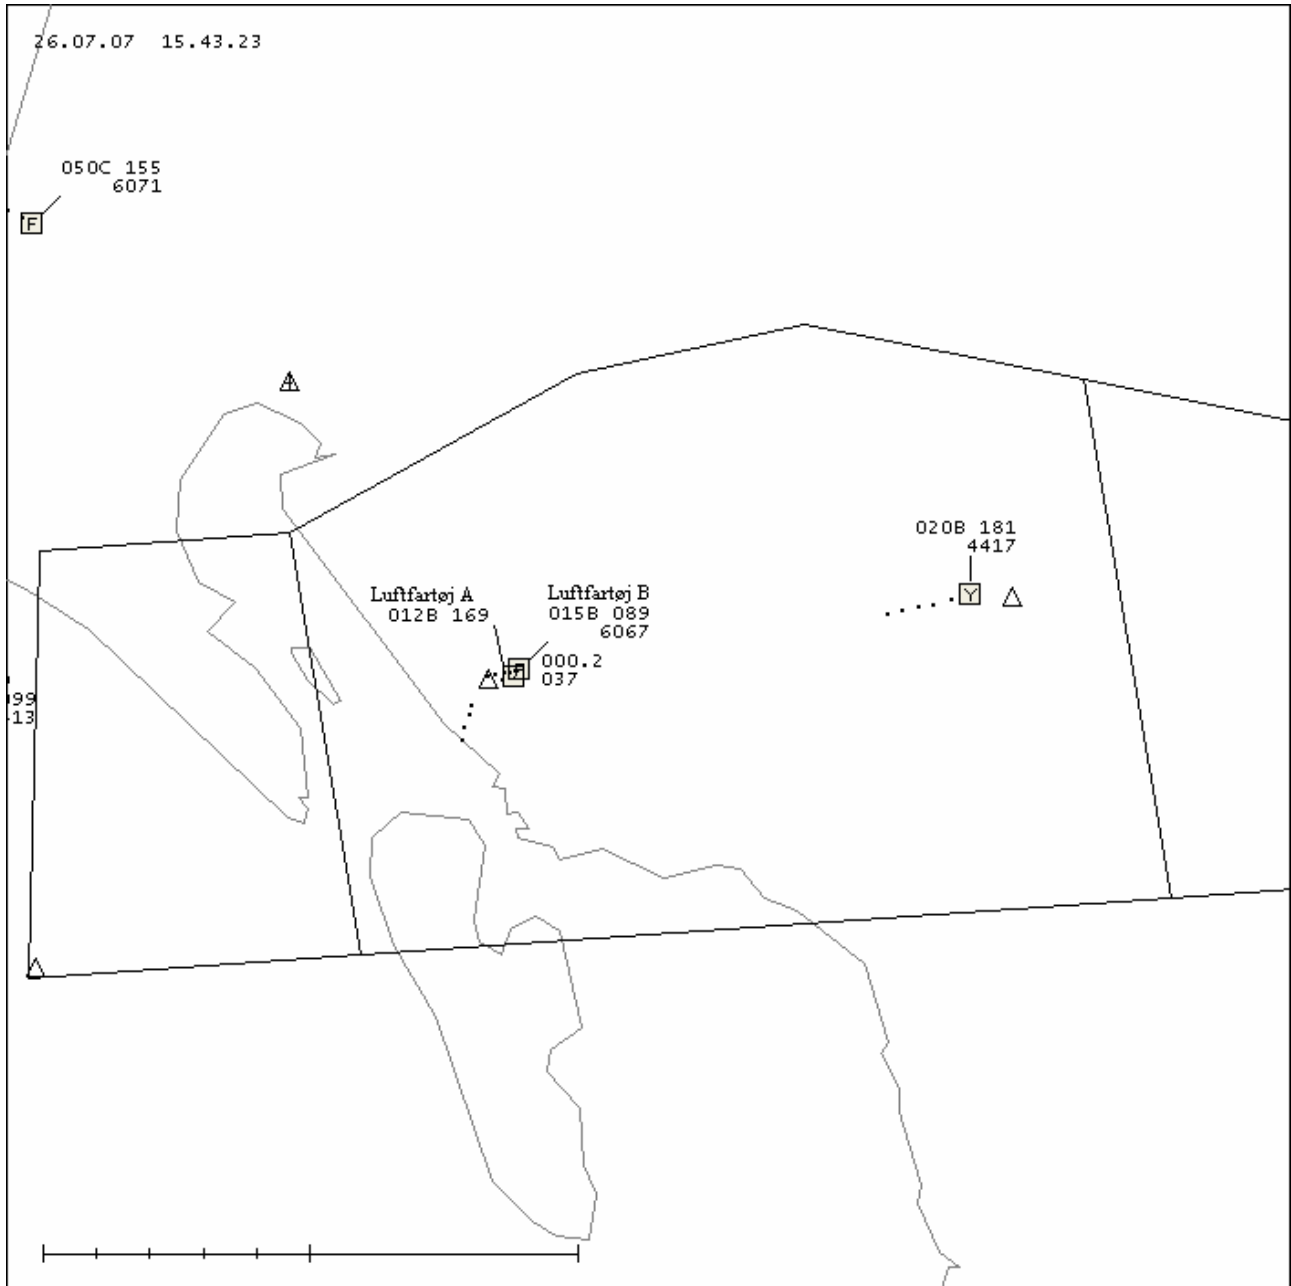
**Bilag 1.**

Tid t m sec	Situation – kort beskrivelse af instruktioner og manøvrer etc. Se endvidere bilag 1.	Separation		
		Pejling (°)	Distance (nm)	Δ Højde (fod)
15 42 00	Piloten i luftfartøj A (A016) kaldte Skrydstrup Approach. Flyvelederen observerede på sit radarskærbillede, at luftfartøj A's position var sydvest for EKEB og gav piloten instruktion om at skifte radiofrekvens til Billund Approach (127,575 MHz).	318°	3,2	600
15 42 53	AFIS operatøren ved Esbjerg AFIS forsøgte gentagne gange men forgæves at etablere radiokontakt med luftfartøj A (A013). AFIS operatøren gav trafikinformationer til piloterne i luftfartøj B (A022) om luftfartøj A. Piloterne i luftfartøj B besluttede at afbryde slutindflyvningen. Luftfartøj B steg ligefrem til 3000 fod.	021°	1,3	700
15 43 23	Den horisontale og vertikale separation var mindst kl. 1543:23. Se bilag 1. Herefter øgedes separationen. Luftfartøj A begyndte at dreje til en sydøstlig kurs.	037°	0,2	300
