HCLJ510-000689	Accident				
Dato:	18-09-2009	Tidspunkt:	Kl. 15:15:00 UTC		
Skader på luftfartøj:	Substantial	Sted:	EKHK		
Luftfartøjet.					
Registrering:	OY-AYR	Fase:	Landing		
Luftfartøjstype:	GRUMMAN AMERICAN - AA5 TRAVELER	Formål:	General Aviation - Pleasure - Local		
Flyveregler:	VFR				
Personskade.	Fatal	Serious	Minor	None	Unknown
Flyvebesætning:				1	
Passagerer:

Flyvningens historie

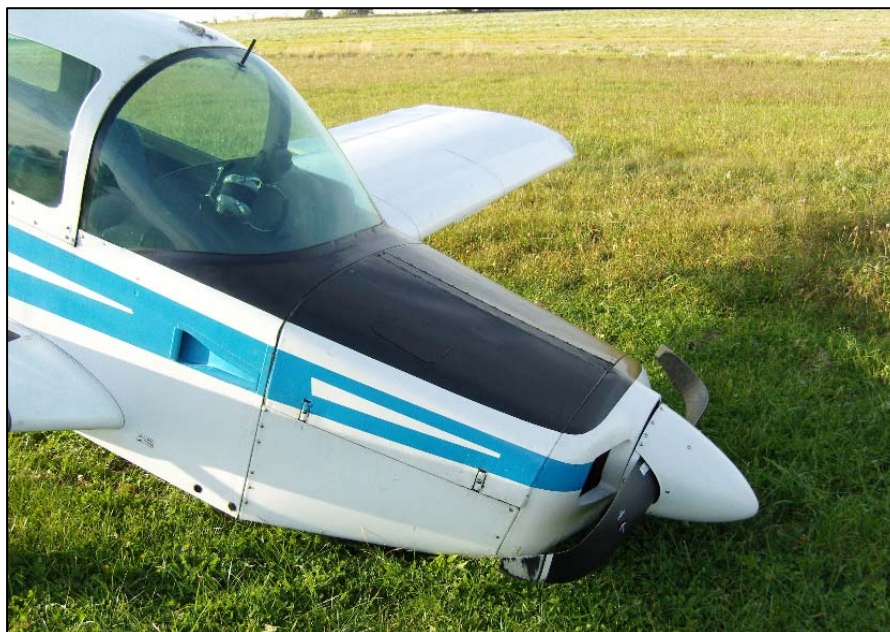
Efter at have udført en landingsrunde samt en efterfølgende lokalflyvning og landing uden bemærkninger kom luftfartøjet gentagne gange i luften i forbindelse med flyvningens tredje landing. Ved sidste sætning blev luftfartøjet sat på næsehjulet før hovedhjulene, hvorved næsehjulsunderstellet kollapsede.

Det var fartøjschefens vurdering, at en kombination af for høj flyvehastighed under slutindflyvningen, for høj vertikal synkehastighed ved sætningen samt en lav flyveerfaring på luftfartøjstypen fik indflydelse på hændelsesforløbet.

Havarikommissionen vil her gerne understrege vigtigheden af at sikre en stabil slutindflyvning.
