REDEGØRELSE

HCLJ510-2011-76	Lufttrafikhændelse	
Dato og tid	23-12-2011 kl. 0928 UTC	
Hændelsessted:	2,0 nm sydvest for VOR KAS (112,500 MHz)	
Lufttrafiktjenesteluftrum:	København TMA, luftrumsklasse C	
	A	B
Registrering:		
Luftfartøjstyper:	A318	CRJ2
Flyvehøjder (→ ↗ ↘):	↗	↗
Flyveregler:	IFR	IFR
Civilt eller militært luftfartøj:	Civilt	Civilt
Flyvevejrforhold:		
Lysforhold:	Dagslys	
ATS:	Kastrup TWR (118,575 MHz), Kastrup DEP (124,975 MHz og 120,250 MHz)	
Informationskilder:	Air Traffic Safety Report (ATSR), radardata, talekommunikation samt Havarikommisionens egne undersøgelser.	
Klassifikation af lufttrafikhændelsen:	B) Sikkerhed ikke tilsikret

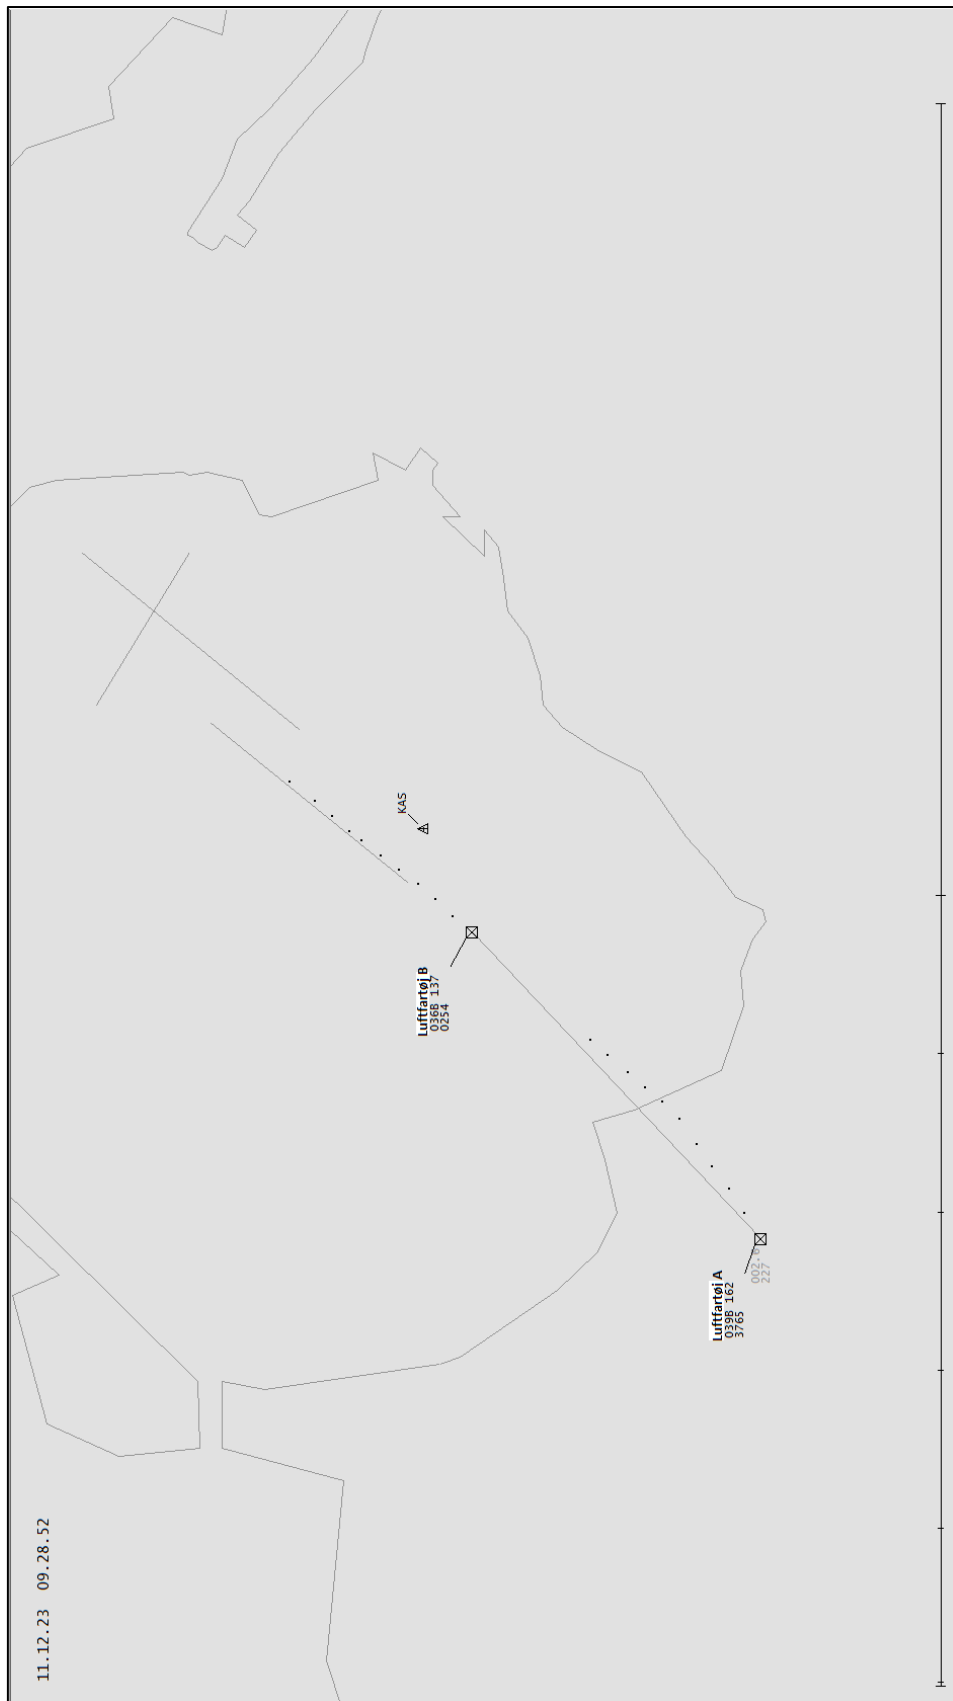
Bilag 1

09:28:52	Den mindste horisontale og vertikale separation radarpræsenteredes. Se bilag 1	2,6	300

Luftfartøj B’s højere flyvehastighed under den indledende stigning medførte en underskridelse af gældende radaradskillelsesminimum (3 nm eller 1000 fod).
