REKOMENDASI SEGERA

KECELAKAAN LALU LINTAS DAN ANGKUTAN JALAN MOBIL BUS PARIWISATA
PO. MUSTIKA MEGA UTAMA NOMOR KENDARAAN F-7263-K MENABRAK TEBING
DI JALAN RAYA PUNCAK-CILOTO KM.87, KABUPATEN CIANJUR, JAWA BARAT
RABU, 27 FEBRUARI 2013

Nomor : KNKT/001/2/III/REK.KJ/13

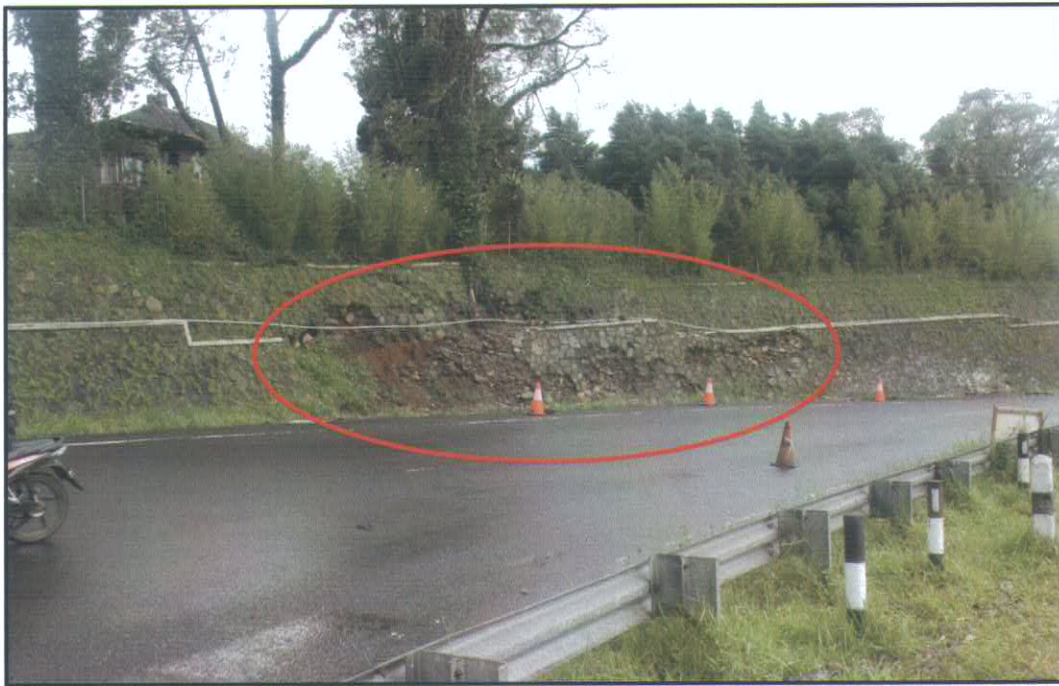
Sekitar pukul 11.30 WIB, mobil bus tersebut melintasi Jalan Raya Puncak - Ciloto KM. 87 Kabupaten Cianjur dengan geometri jalan yang menurun dan menikung. Kondisi ruas jalan tersebut banyak terdapat lubang dan cuaca pada saat itu berkabut sehingga mengurangi jarak pandang. Mobil bus kehilangan kendali setelah melintasi lubang dan akhirnya menabrak dinding tebing yang berada pada sebelah kiri jalan menikung searah laju mobil bus tersebut.

**Gambar 1. Dinding tebing yang ditabrak oleh mobil bus pariwisata PO. Mustika Mega
Utama F-7263-K**

1. Segera memperbaiki ruas - ruas jalan yang berlubang sepanjang 500 meter dari dan ke lokasi terjadinya kecelakaan;
2. Mempersiapkan jalur penyelamatan (*safety area*) jika terjadi kegagalan sistem pengereman pada kendaraan yang sedang melintasi ruas jalan tersebut.

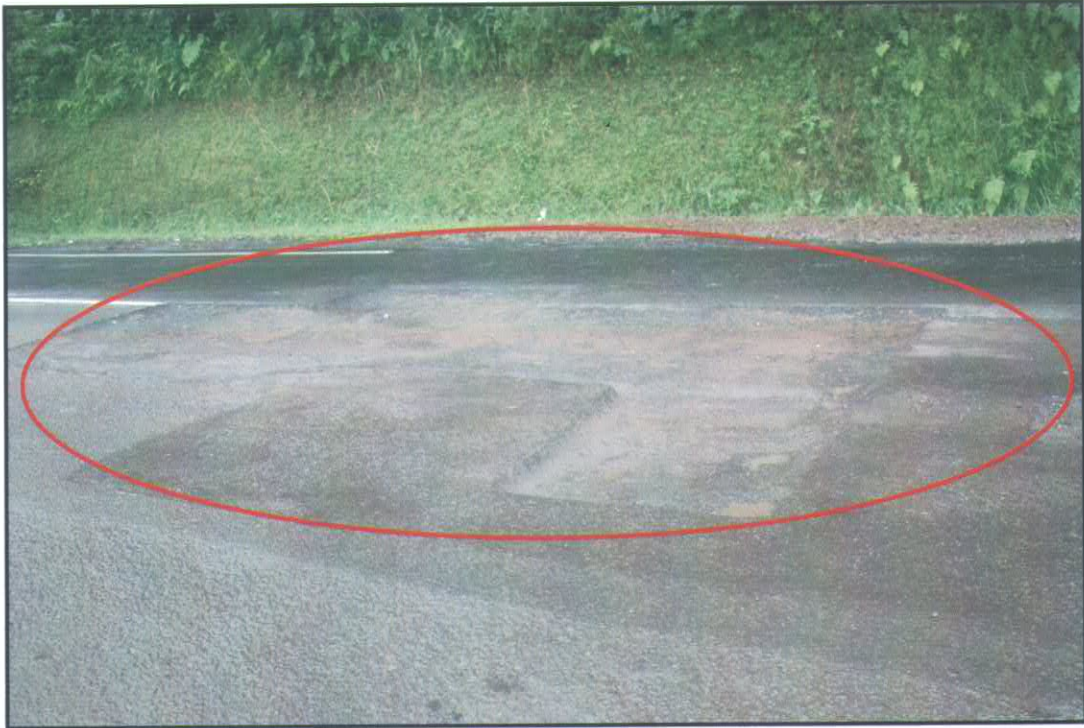
- a. Terdapat banyak kerusakan jalan (jalan berlubang), hampir disepanjang ruas jalan tempat terjadinya kecelakaan.
- b. Tidak tersedianya jalur penyelamatan apabila kendaraan mengalami kegagalan pengereman.
- c. Muatan kendaraan yang melebihi kapasitas tempat duduk yaitu 75 orang, sedangkan kapasitas tempat duduk 60 orang termasuk tempat duduk pengemudi.

Gambar 2. Lubang yang dilintasi oleh mobil bus sebelum menabrak dinding tebing

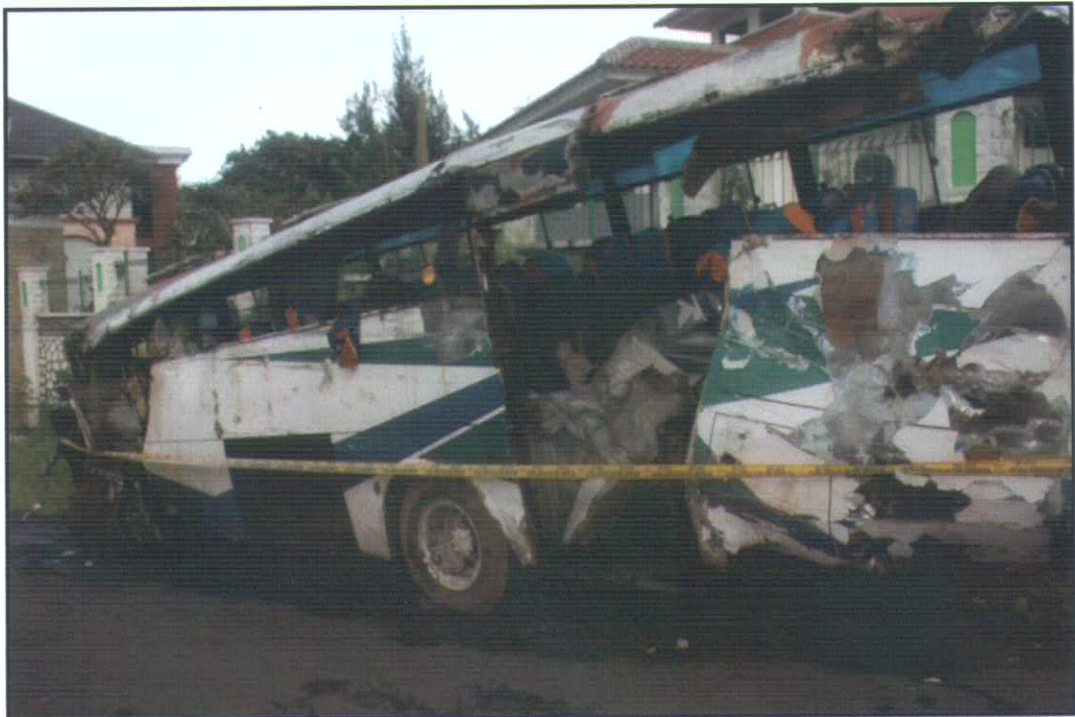
Gambar 3. Kondisi mobil bus PO. Mustika Mega Utama F-7263-K setelah terjadi kecelakaan
