**REKOMENDASI SEGERA**  
**TABRAKAN ANTARA MOBIL PRIBADI SUZUKI CARRY**  
**Z 951 W DENGAN KERETA API PASUNDAN NO .122-98 JURUSAN**  
**KIARACONDONG - SURABAYA DI PERLINTASAN SEBIDANG**  
**JL. LETKOL BASYIR SURYA KM 274 TASIKMALAYA, JAWA BARAT**  
**MINGGU, 18 MARET 2012**  
Nomor : KNKT/001/3/III/REK.KJ/12

**1. SINOPSIS**

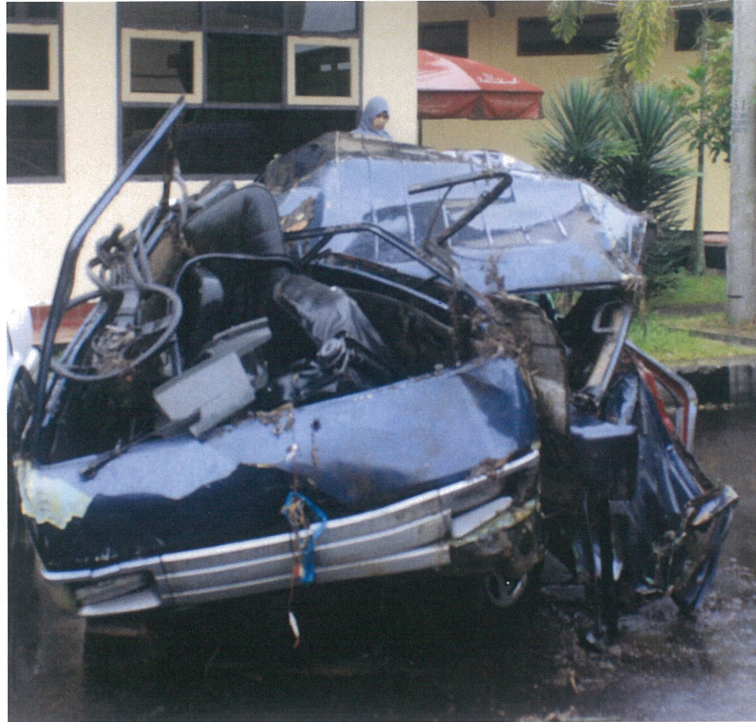
Mobil pribadi Suzuki Carry berangkat dari kediamannya di jalan Benda untuk menjemput anaknya yang bersekolah di Pesantren Mathalaul Khaer dan berlokasi tidak jauh dari SMUN 3 Kota Tasikmalaya untuk berwisata ke Situ Gede, sekitar pukul 09.00 WIB. Setibanya di perlintasan sebidang tanpa palang pintu Jl. Letkol Basyir Surya Kelurahan Sukanegara, Kecamatan Purbaratu, Kota Tasikmalaya Km 274 sekitar pukul 09.51 WIB, mobil pribadi Suzuki Carry melintas tanpa memperhatikan situasi perlintasan Kereta Api. Disaat bersamaan Kereta Api Pasundan No.122-98 jurusan Kiaracondong – Surabaya melaju dari arah selatan atau arah Bandung menuju Timur atau arah Surabaya. Pengemudi mobil pribadi Suzuki Carry tidak dapat menghindari dari Kereta Api Pasundan. Setelah tertabrak mobil pribadi Suzuki Carry terseret hingga 10 meter dan masuk ke dalam sawah.

Gambar 1. Kondisi kendaraan mobil pribadi Suzuki Carry Z 951 W

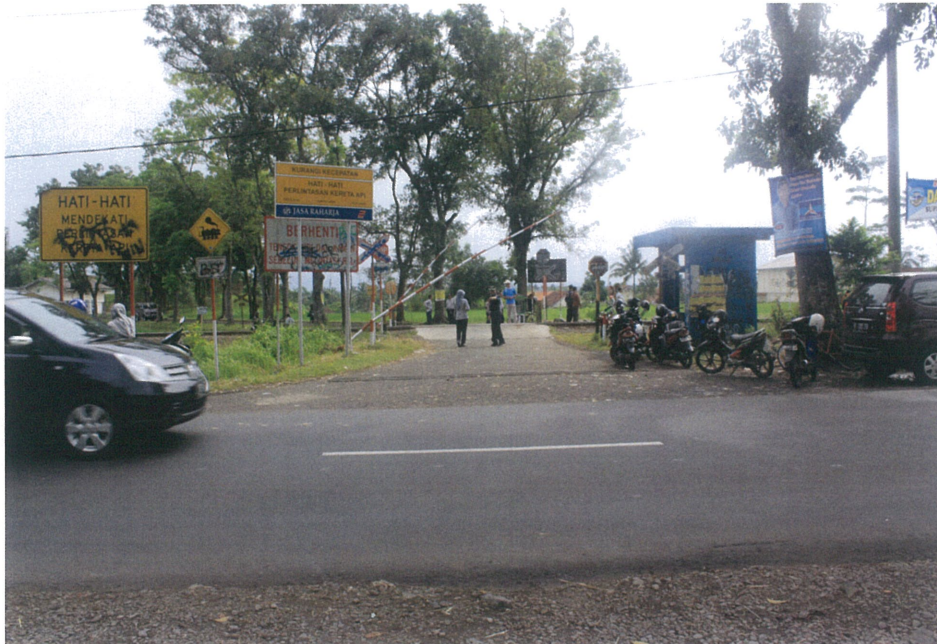
- Rambu peringatan perlintasan yang penuh dengan coretan.
- Tidak adanya penjaga perlintasan di luar jam kegiatan belajar mengajar.

Gambar 2. Perlintasan sebidang

1. Segera memperbaiki / mengecat kembali rambu-rambu peringatan perlintasan kereta api dari coretan.
2. Mengkoordinasikan penutupan palang pintu perlintasan kereta api di luar jam kegiatan belajar mengajar SMUN 3 Tasikmalaya.

1. Menutup palang pintu perlintasan kereta api di luar jam kegiatan belajar mengajar.
2. Berkoordinasi dengan PT. KAI untuk mengetahui jadwal melintasnya Kereta Api pada lintasan tersebut dan bagi penjaga palang pintu untuk memperoleh pengetahuan tentang tata cara melakukan penjagaan perlintasan sebidang.
