REKOMENDASI SEGERA

KECELAKAAN LALU LINTAS DAN ANGKUTAN JALAN MOBIL BUS PO. GIRI INDAH
B-7297-BI MENABRAK MOBIL BARANG BAK MUATAN TERBUKA (PICK UP) F-8237-FK
DAN KEMUDIAN MASUK JURANG/SUNGAI CILIWUNG PUKUL 08.30 WIB
DI JL. RAYA PUNCAK TUGU KM. 86, KECAMATAN CISARUA, KABUPATEN BOGOR,
JAWA BARAT
RABU, 21 AGUSTUS 2013

Nomor : KNKT/001/6/VIII/REK.KJ/13

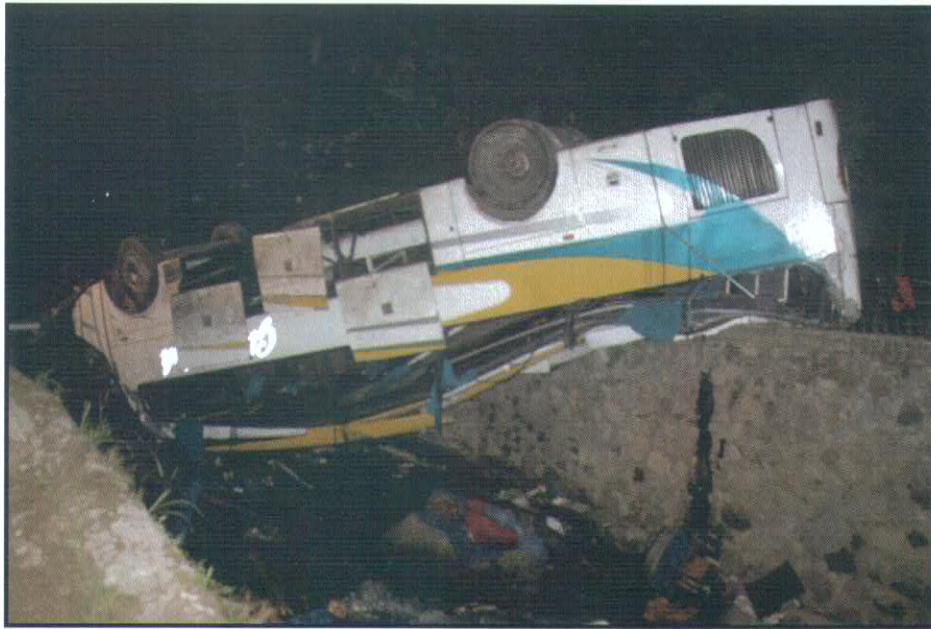
Posisi roda mobil bus di sungai berada di atas dan roda mobil barang berada di bawah. Kedua kendaraan tersebut berbalik arah menghadap ke arah Puncak. Pada saat kejadian cuaca cerah dan kondisi lalu lintas biasa.

Gambar 1. Posisi mobil bus PO. Giri Indah B-7297-BI

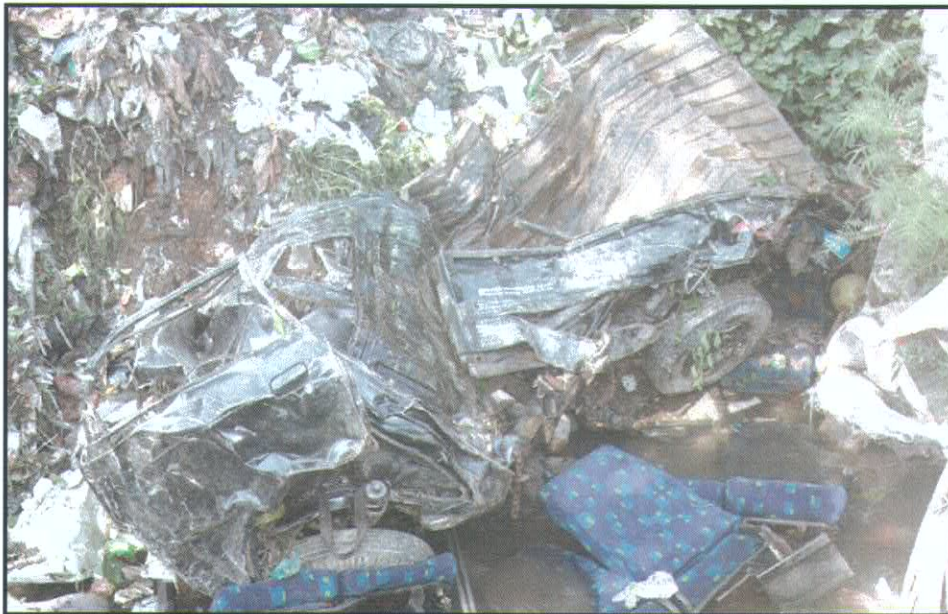
Gambar 2. Posisi mobil barang bak muatan terbuka F-8237-FK

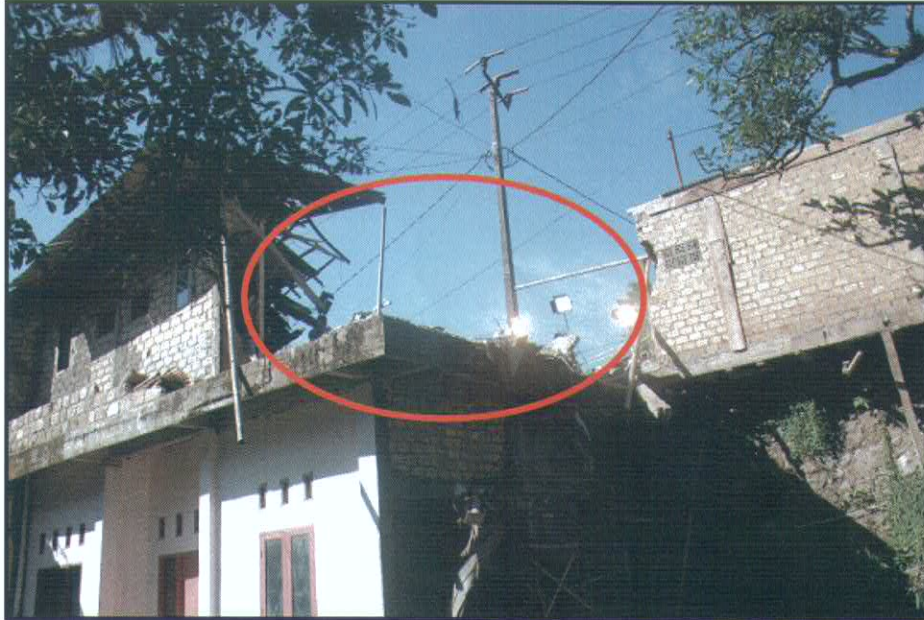
- c. Jalan menurun dengan kemiringan vertikal sekitar 12° dengan menikung ke arah kiri cukup tajam.
- d. Titik lokasi jatuhnya mobil bus PO. Giri Indah ke dalam jurang sungai Ciliwung berada tepat di tikungan dan di seberang / jalur berlawanan. Tikungan tersebut merupakan titik rawan kecelakaan dan pada bantaran sungai terdapat toko material yang ditabrak mobil bus tersebut.

Gambar 3. Kondisi toko material yang di tabrak oleh mobil bus PO. Giri Indah B-7297-BI
