REKOMENDASI SEGERA

KECELAKAAN MOBIL BUS PO. HARAPAN JAYA AG-7850-UR DENGAN MOBIL BARANG W-8286-UD, 2 (DUA) SEPEDA MOTOR L-3149-QY DAN S-4345-QN DI JALAN RAYA TROSOBO KM. 21.3, DESA SIDODADI, KECAMATAN TAMAN, KABUPATEN SIDOARJO, JAWA TIMUR

SELASA, 07 AGUSTUS 2012

Nomor : KNKT/001/7/VIII/REK.KJ/12

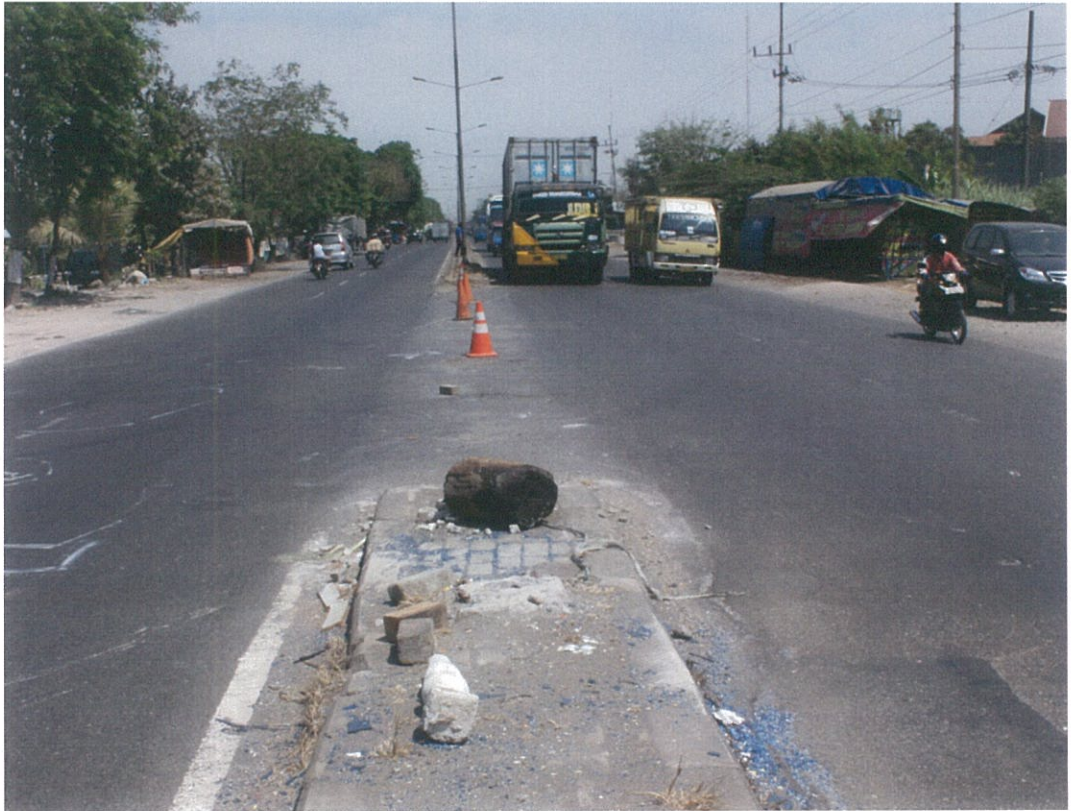
- Tidak adanya rambu himbauan rawan terjadinya kecelakaan;
- Marka tepi buram/tidak jelas;
- Keberadaan *u-turn* tanpa rambu yang berdekatan dengan jalan akses ke perumahan.

Gambar 1. Kondisi ruas jalan Trosobo tempat terjadinya kecelakaan

- 1) Agar melengkapi rambu - rambu peringatan rawan kecelakaan 500 meter dari dan ke lokasi terjadinya kecelakaan.
- 2) Mempertebal marka tepi, tengah dan median jalan yang telah buram.

Menutup *u-turn* pada lokasi tersebut untuk menghindari berputarnya kendaraan bermotor pada titik tersebut.

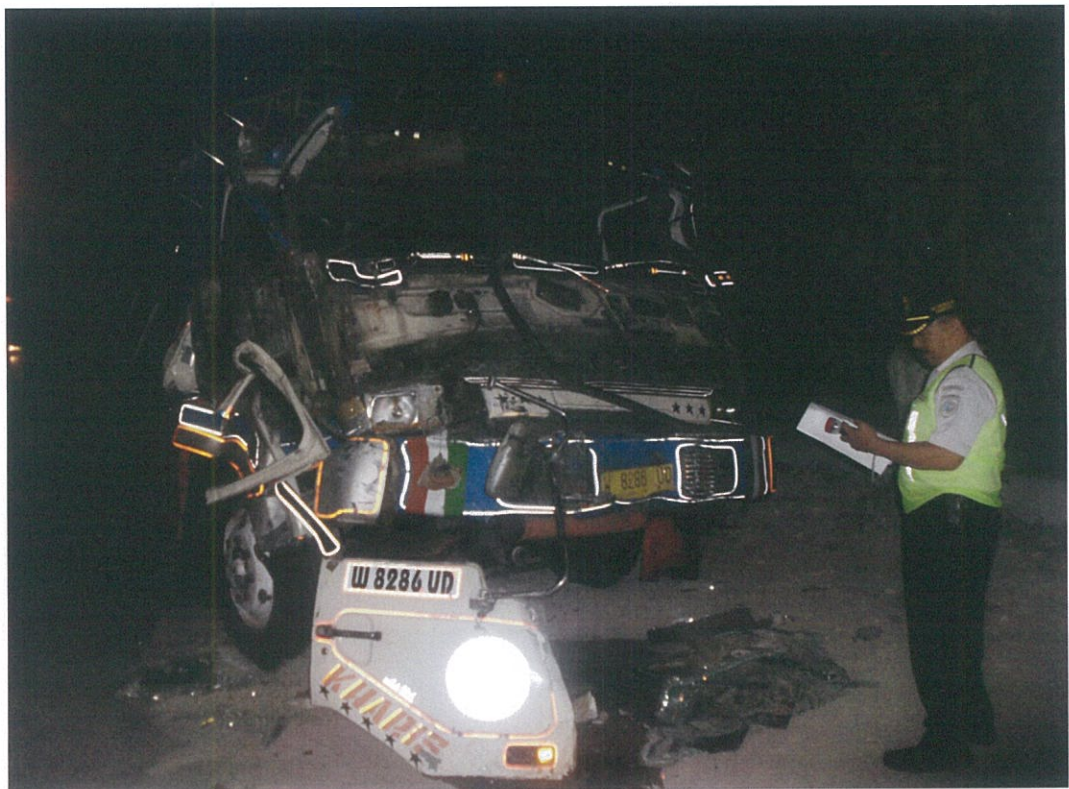
Gambar 2. Kondisi terakhir mobil barang W-8286-UD

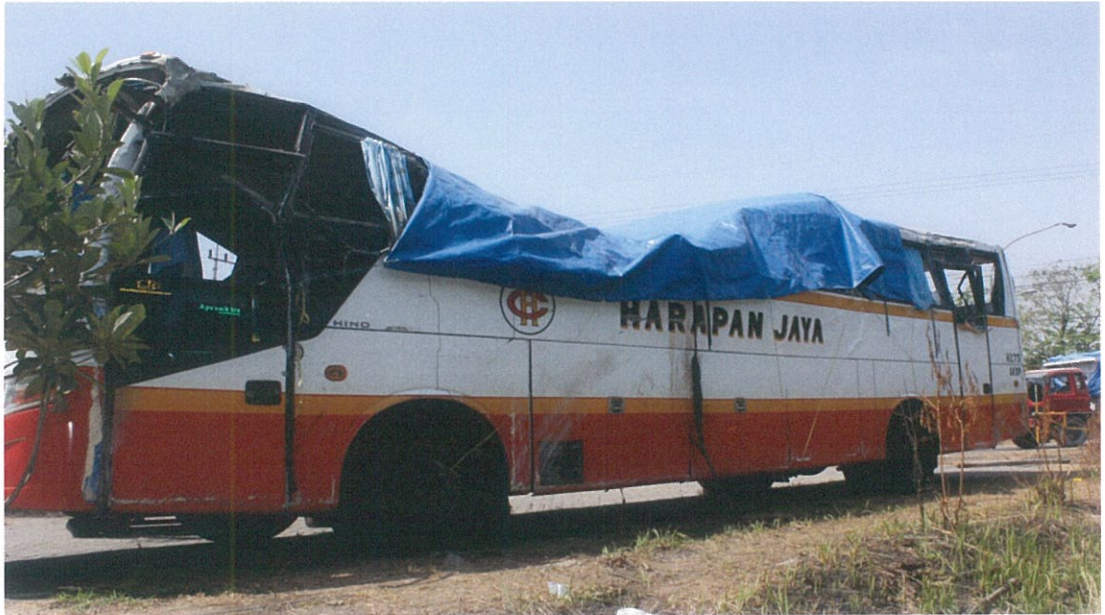
Gambar 3. Kondisi terakhir mobil bus PO. Harapan Jaya AG-7850-UR
