# Schlussbericht der Eidgenössischen Flugunfall-Untersuchungskommission

des Segelflugzeuges Club Libelle 205 HB-1261

vom 29. Juli 1982

auf dem Flugplatz Zweisimmen

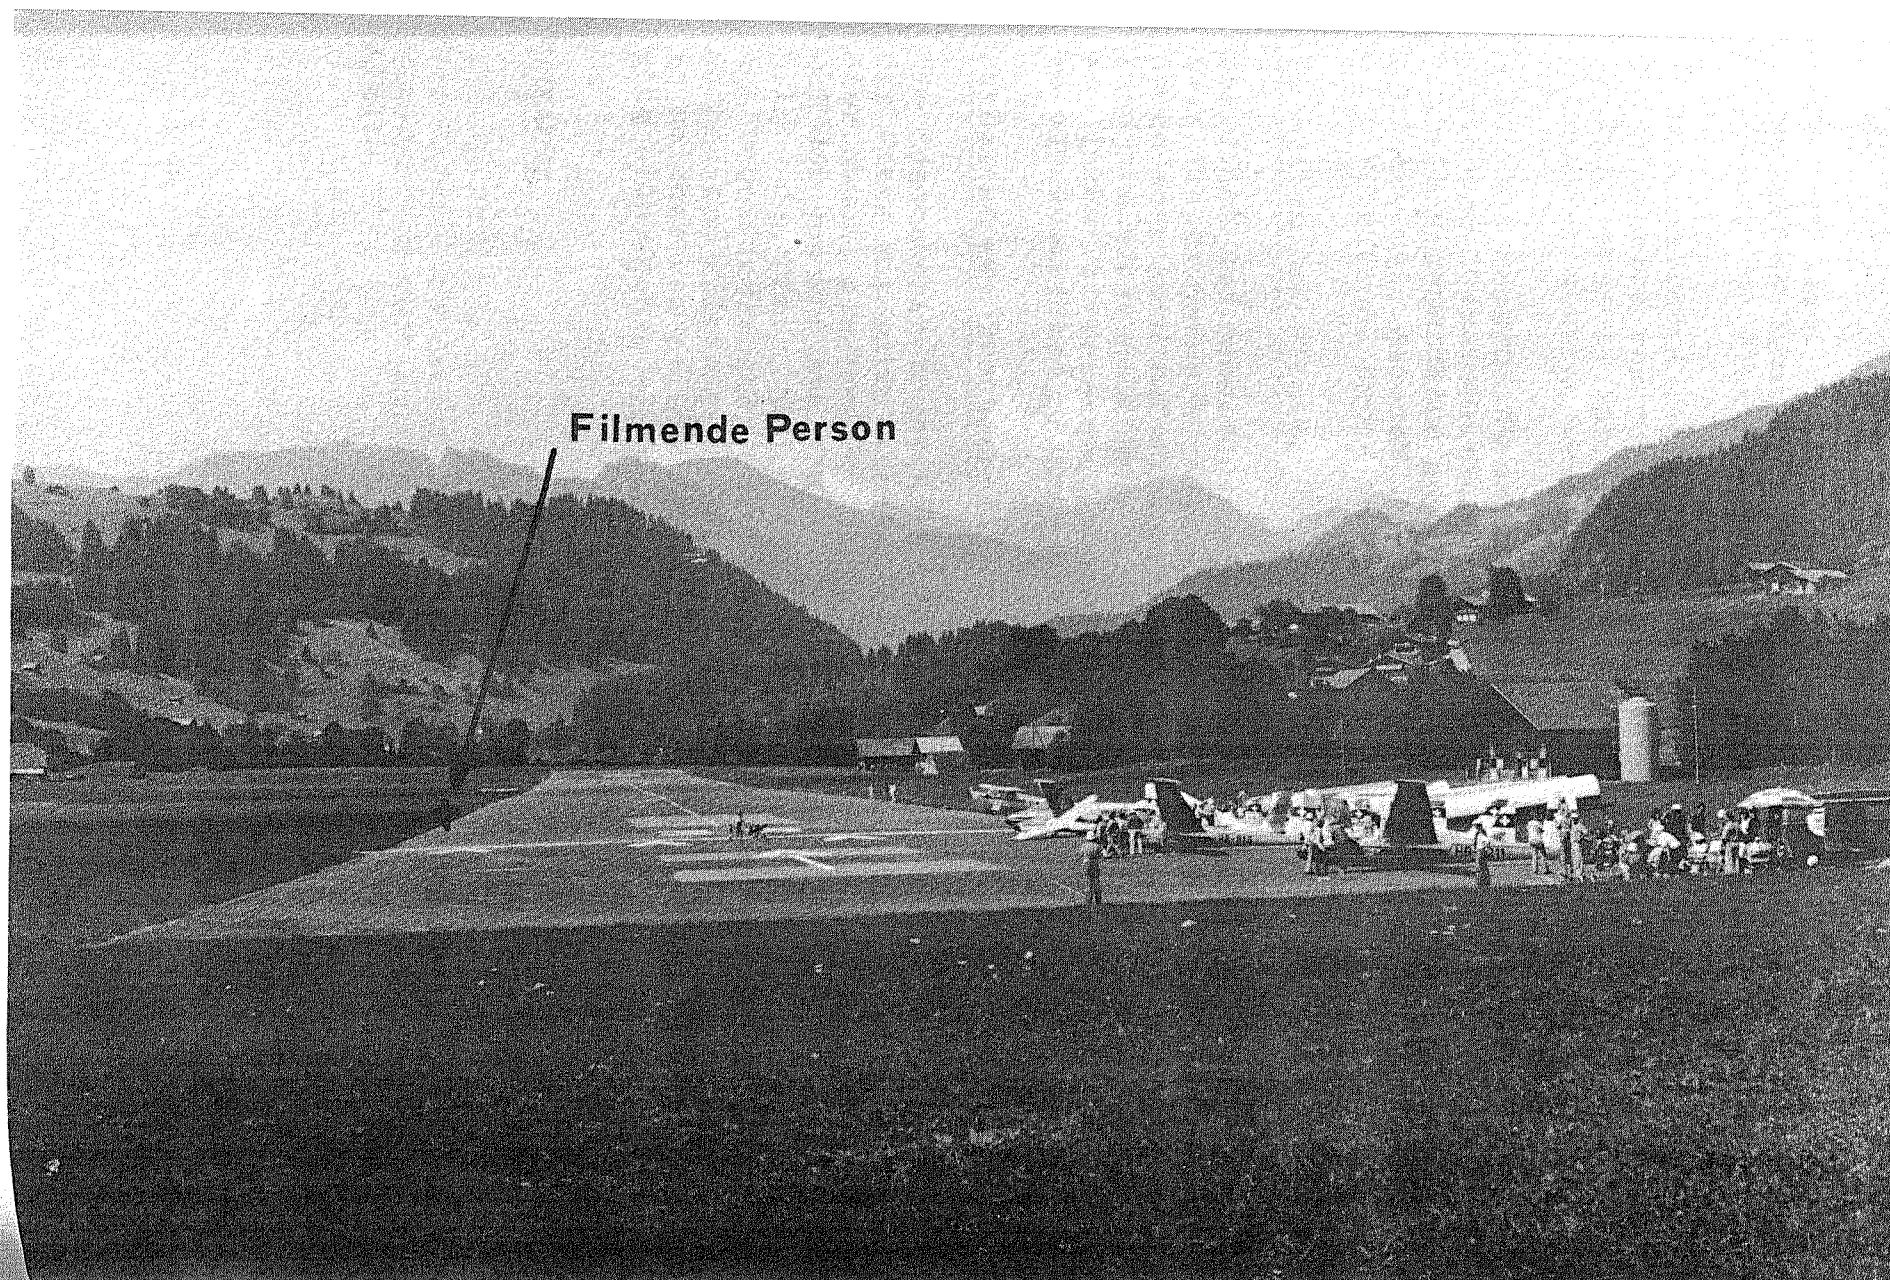
Die Zuschauerin X stellte sich am linken Pistenrand der Hartbelagpiste 35, rund 74 m nach der Pistenschwellenmarkierung und rund 1/2 m vom Pistenrand entfernt, auf. Sie filmte den Endanflug und das Aufsetzen des Segelflugzeuges, welches wegen der am rechten Pistenrand parkierten Segelflugzeuge weisungsgemäss auf der linken Pistenseite anflog und - auch durch den Filmzoom gesehen - ganz offensichtlich sehr nahe an der filmenden Zuschauerin vorbeifliegen würde.

Das Segelflugzeug HB-1261 setzte kurz vor dem Standort der Zuschauerin auf und touchierte beim Ausrollen mit dem linken Flügelende die Zuschauerin X. Sie wurde am Kopf schwer verletzt, das Segelflugzeug blieb unbeschädigt.

Filmende Person

- Der von der Zuschauerin X gedrehte Film zeigt, dass sie sich während der Filmaufnahmen auf der Hartbelagpiste 35 aufhielt:
  - .. Der rechte Pistenrand ist bis knapp vor der Kollision deutlich rechts vom Zuschauerstandort erkennbar.

- .. Ausmessung und Vergleich des gefilmten Hauptradweges mit Reparaturflecken auf der Piste beweisen, dass die Zuschauerin X auf der Hartbelagpiste gestanden haben musste, rollte doch das Hauptrad bei der Kollision bei einer Spannweite des linken Flügels von 7,5 m mit einem Abstand von 7,8 m vom rechten Pistenrand.
