**KOMITE NASIONAL KESELAMATAN TRANSPORTASI  
REPUBLIK INDONESIA**

**TEMUAN PEMERIKSAAN TEKNIS  
KENDARAAN  
STUDI KASUS LAKA 2017 - 2018**

**ACCIDENT REVIEW FORUM  
BOGOR  
2018**

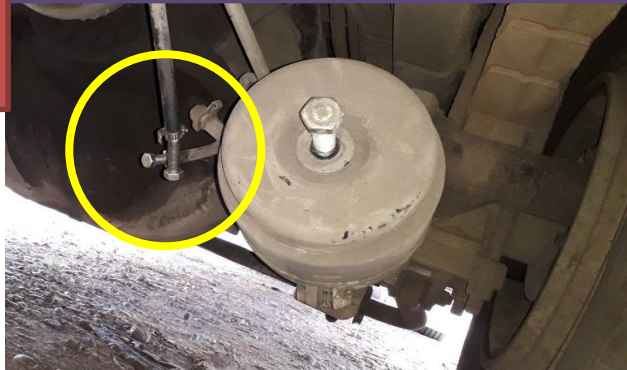
- Rem utama roda belakang kanan tdk berfungsi
- Selang udara masih berisiko adanya kebocoran

*Thermoplastic hose terpotong & disumbat baut*

*Konektor selang ke service brake longgar di rear chamber*

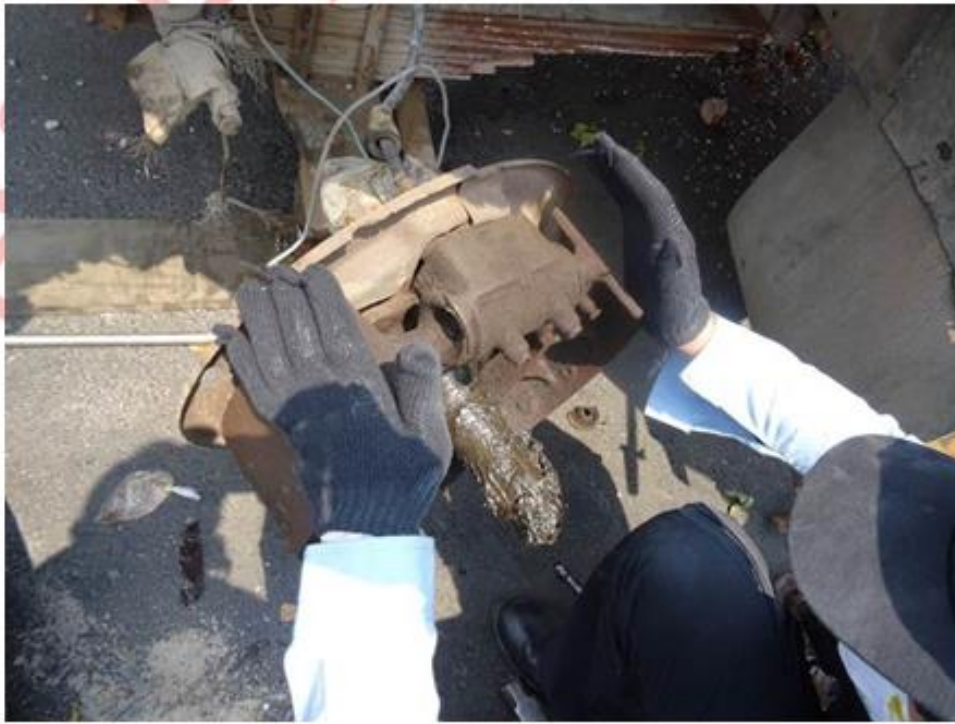
- Pengecekan mekanisme sepatu rem

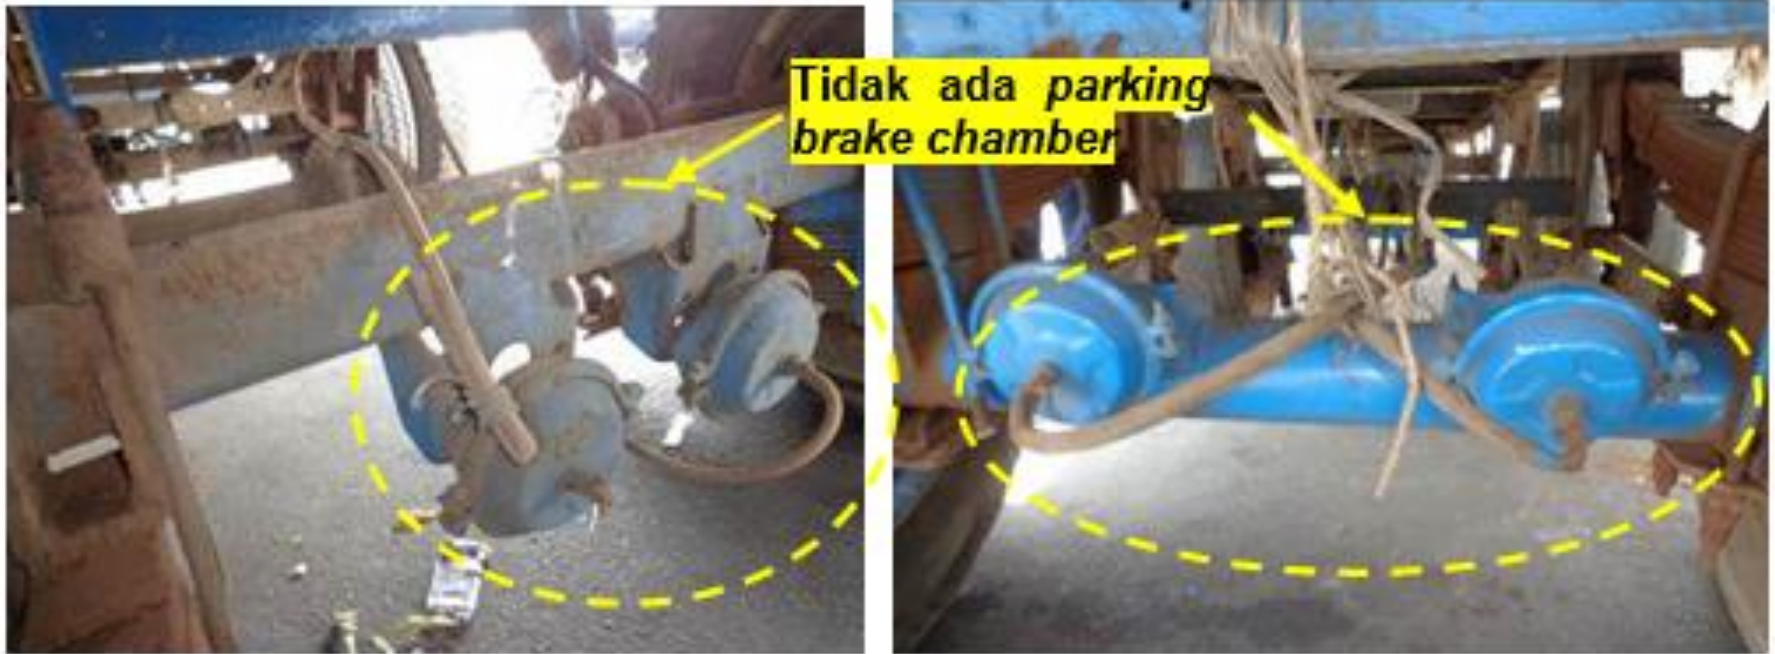
- Komponen *brake chamber* pada kereta tempelan

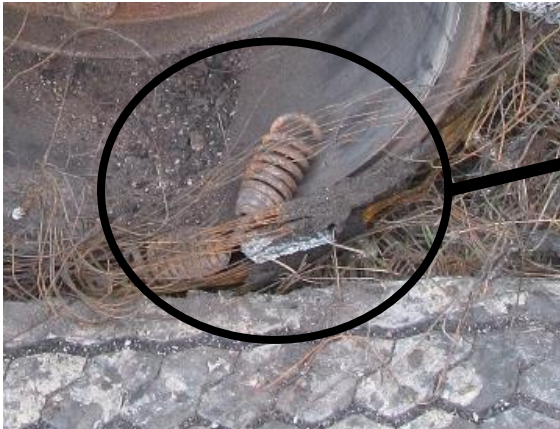
- Dari penelusuran dokumen terlihat bahwa terdapat pegas yang kondisinya tidak meregang

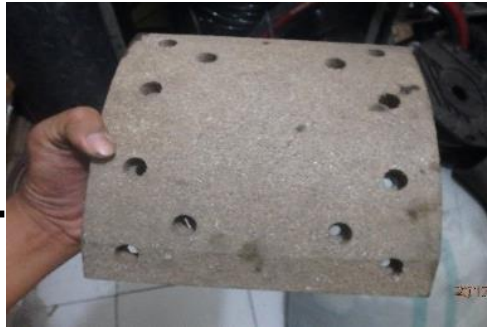
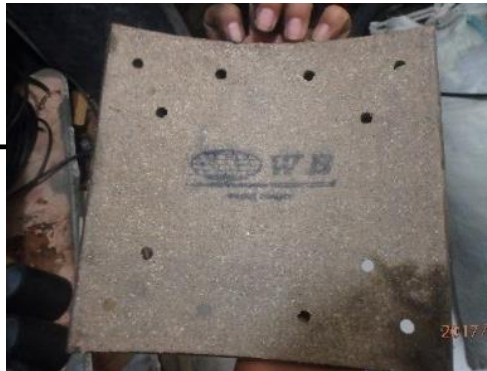
Kampas rem stok PT. Patra

- Hasil uji bakar di ITB memperlihatkan bahwa kampas rem yang dipasang oleh PT. Patra memiliki titik nyala yang rendah dibandingkan kampas rem bawaan Karoseri (kampas rem stok Patra titik nyalanya 250°C sedangkan kampas rem stok karoseri 350°C)

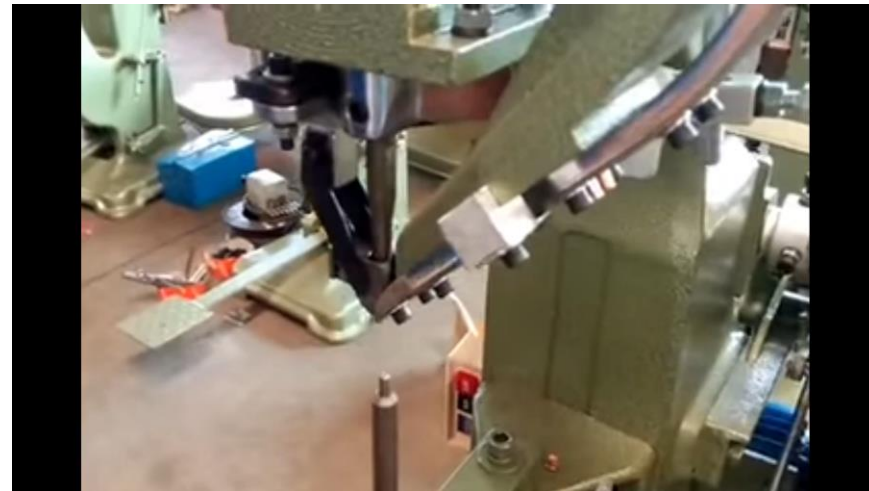
- Proses pengelangan secara manual berpotensi *hazard*

**Pengelingan dengan mesin**

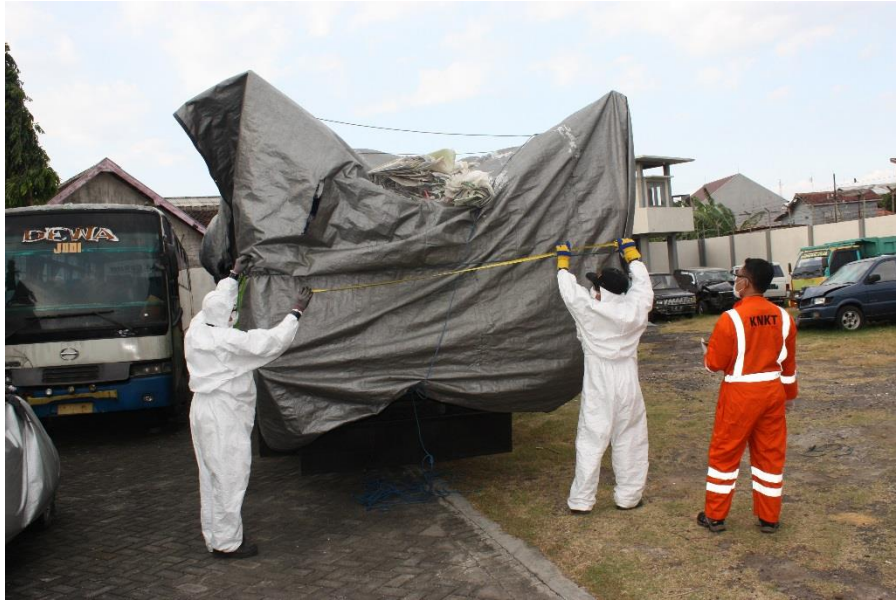
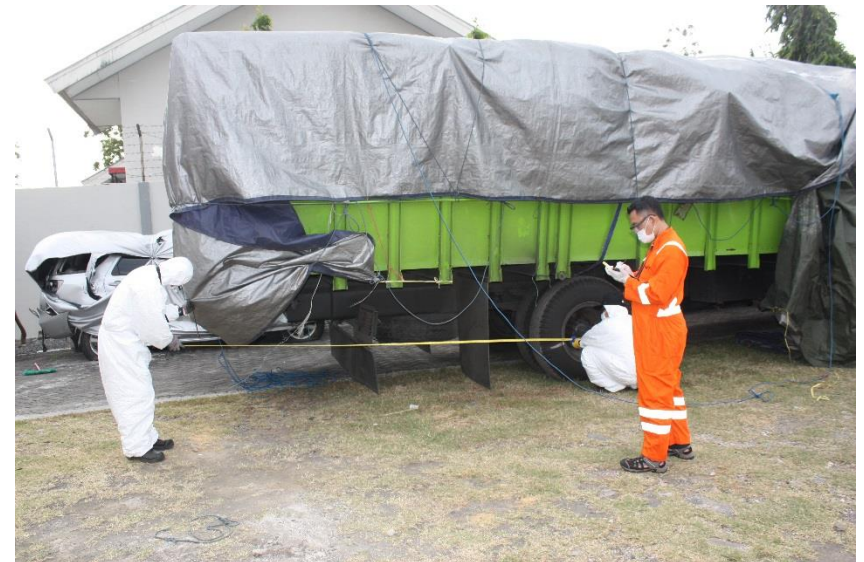
# TEMUAN DIMENSI TRUK TRONTON

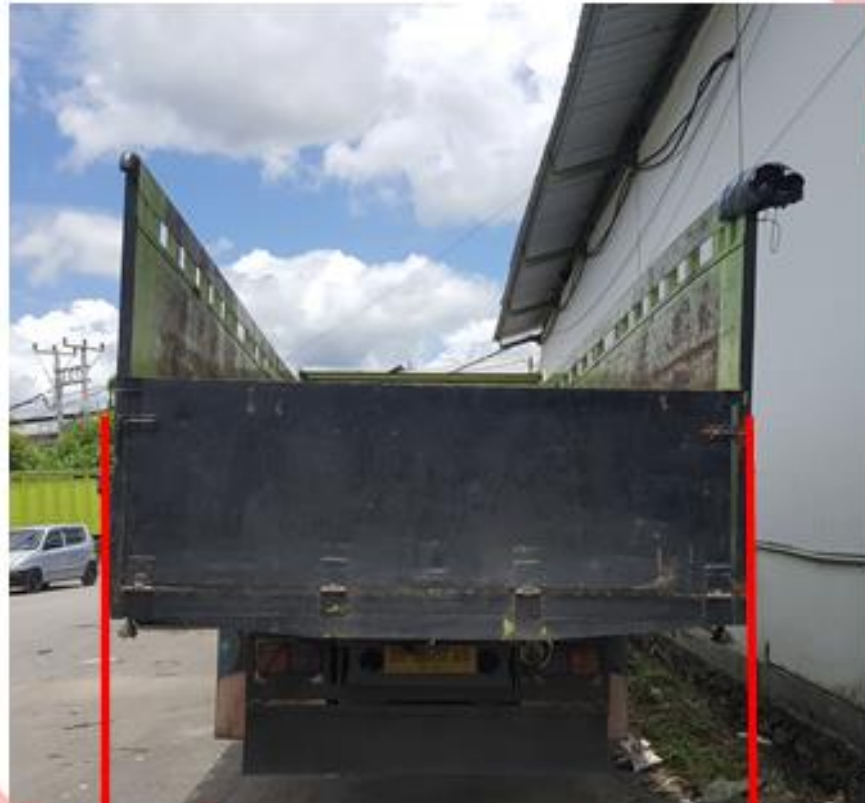
2870 mm

# TEMUAN DIMENSI TRUK TRONTON

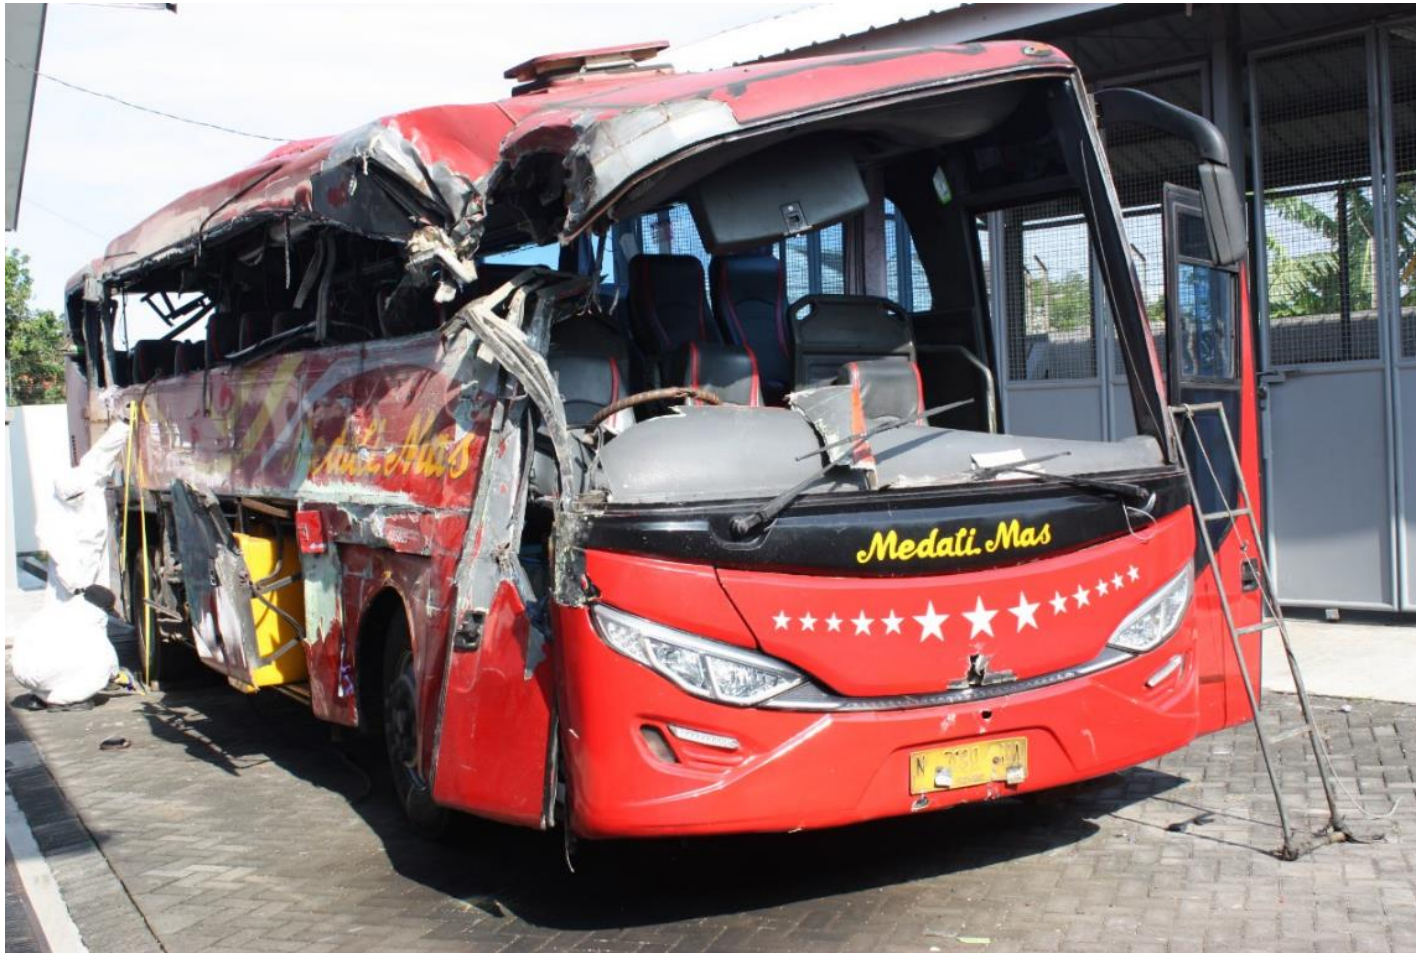
# KONDISI MOBIL BUS

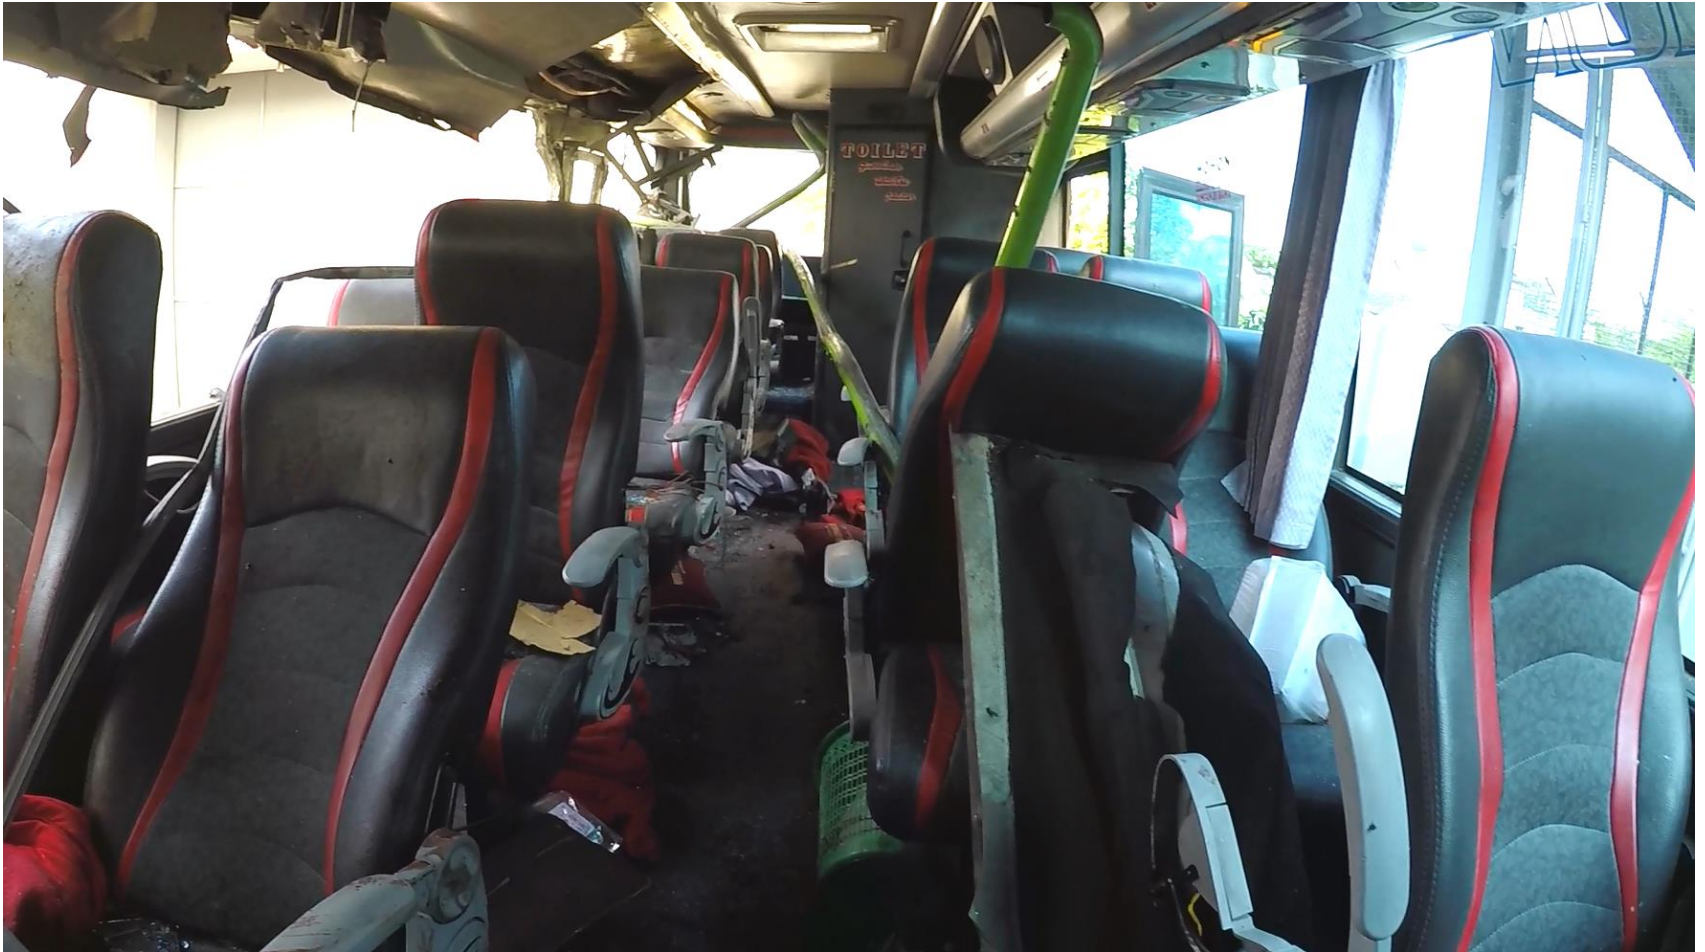
# KONDISI KABIN PENUMPANG BUS

Tingkat fatalitas korban terjadi karena tidak kokohnya sambungan pipa penguat bak truk tronton menyebabkan pipa terlepas dan masuk ke dalam bus mengenai penumpang.
